# InterCity Drammen – Kobbervikdalen

Reguleringsplan – Vedlegg til fagrapport landskapsbilde - vurderinger av  
aborist

22. november 2017

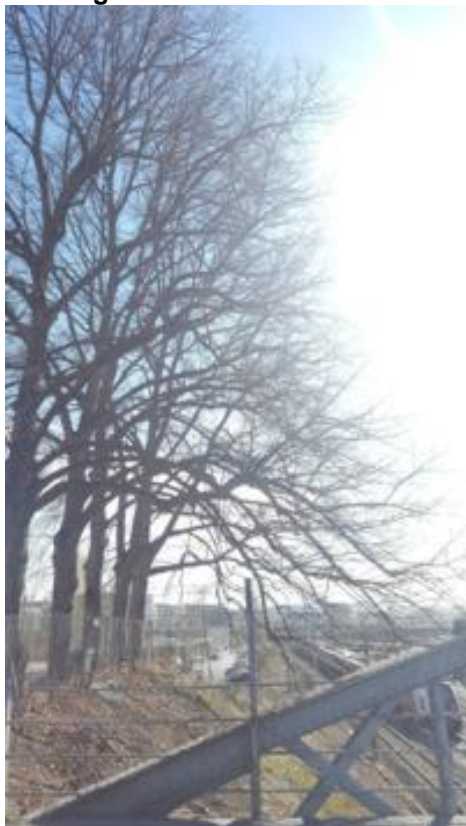
5 stk. lind står på toppen av skråningen og i kanten av parkeringen mot banen. Spuntveggen er ca. 5 meter fra gjerdet, dvs. halvveis nede i skråningen. I forhold til trekronene vil denne veggen da ligge innenfor kronediameteren til de bredeste, lave grenene. Trærne er ved god helse og har tidligere vært beskåret/oppstammet på kirkens side. Trekronene strekker seg opptil 8 meter mot banen og må derfor eventuelt beskjæres hvis spuntmaskinen skal komme til. Spuntveggenes avstand til trærne og rotsystemene er nok til å ivareta næring-/ vannopptak og sikre stabiliteten. Se bilde som er tatt fra broen ca. der spuntveggen er tenkt. Bredden på kronene er lett å se.

Strømsgodset Kirke. 5 stk lin

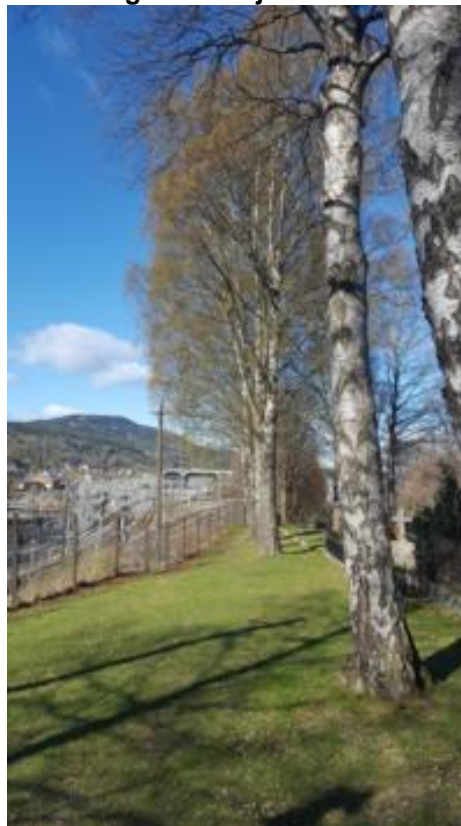
Over veien fra kirken er det en bjørke rekke med 9 stk. trær, antagelig tidligere en sammenhengende rekke, men nå oppdelt. Bjørkerekkene står noe skrått i forhold til gjerdelinjen, med bredest avstand nærmest veien og helt tett inntil for de siste 2 trærne i rekken. Bjerkene er stort sett ved bra helse, bortsett fra det nest siste treet som nesten er dødt og må felles. Det siste treet i rekken har en overtung krone mot banen og står nærmest den. Det anbefales å fjerne disse 2 trærne i rekken. Avstand til den tiltenkte spunte veggen går bra for resten av trærne. Noe trepleie vil være nødvendig i fremtiden for å begrense trekronene mot banen. Se bilde tatt ved enden av rekken, nærmest veien og bilde av de 2 siste trærne som bør fjernes.

Kirkegården. Bjerkerekken.

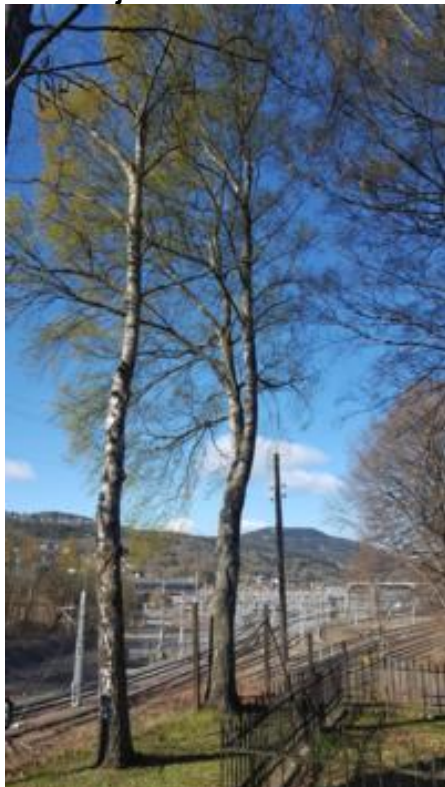
2 siste bjerk i rekken.

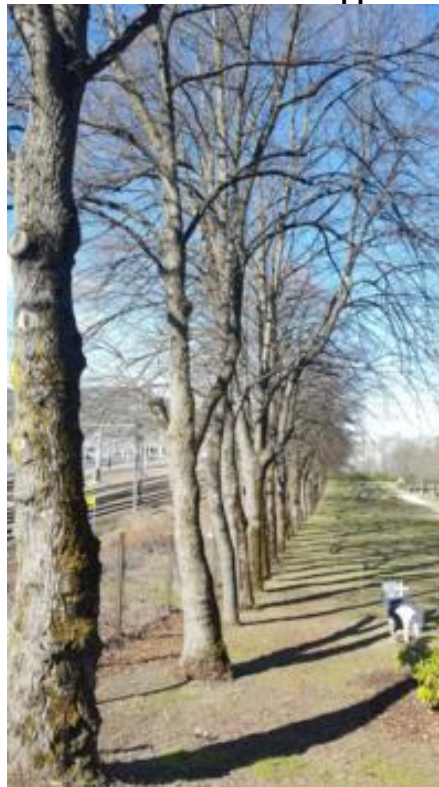
Trærne danner en nesten sammenhengende rekke ca. 1-1,5 meter innenfor gjerdelinjen. Trærne er plantet for tett og burde vært tynnet ut tidligere. Nå er kronene sammenhengende, og pga. manglende lys, inneholder de store mengder døde grener. Flere av kronene har strukket seg mot lyset og vokser skjevt mot banen. Trærne anslås å være ca. 70 år gamle. De vil klare å takle det som er tenkt utført, med noe oppfylling og fundamentering, men kronene må da reduseres i bredden mot banen. Ellers vil grenene rekke nesten ut til sporet.

Linderekken oversikt fra toppen.

En litt mer detaljert inspeksjon og kartlegging av de verste trærne, vil kunne finne ut mulighetene for å fjerne annet hvert tre vil være tilrådelig. Uansett er det flere døde/døende trær i rekken, som må felles snart.

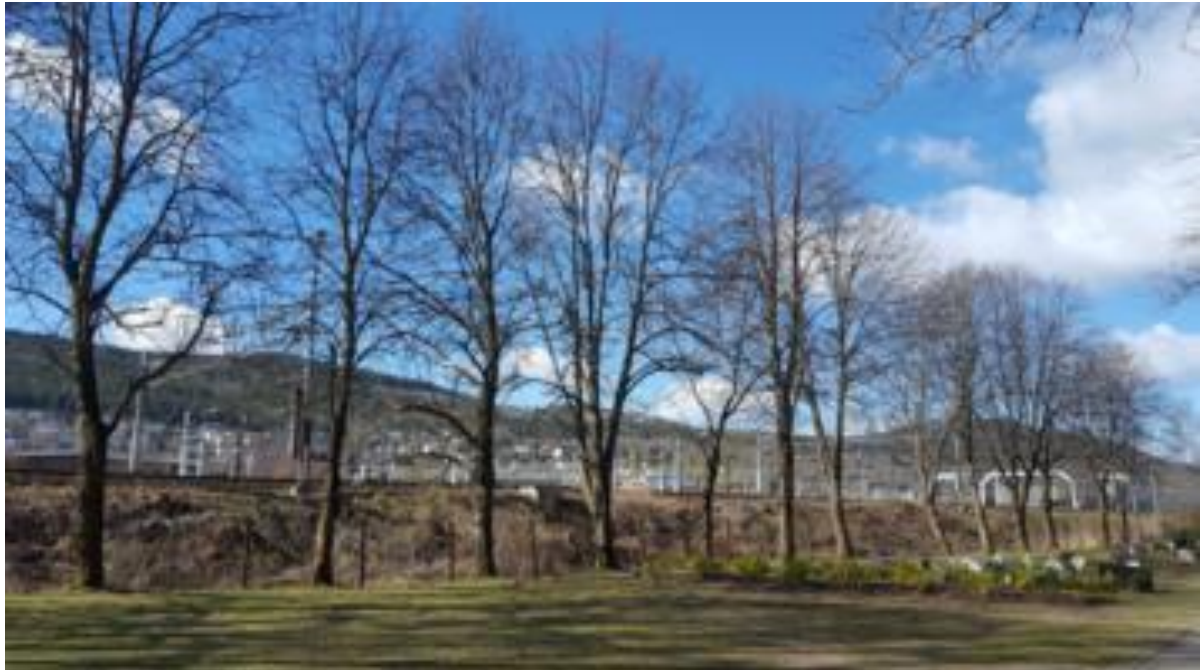
**Linderekken som viser nedre delen med hull.**

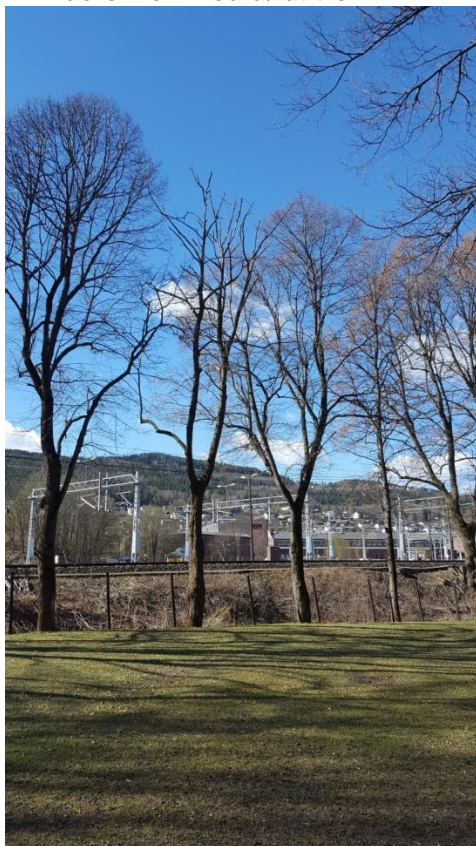
**Linderekken med dødt tre.**

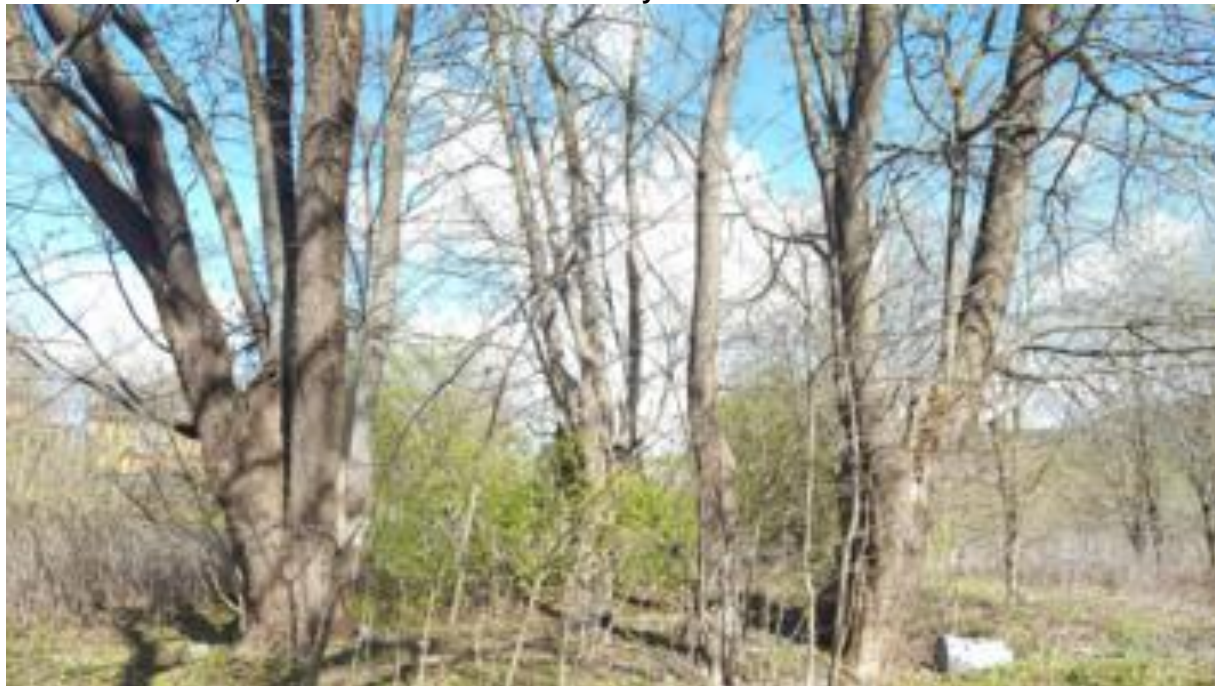
På området nedenfor forhagen og hassel hekken er det en gruppe gamle, skrøpelige lønnetrær som er plantet i en lysthusform, i midt aksene nedenfor Smithestrømsveien. Trærne er for det meste flerstammet og i ganske dårlig form mekanisk sett, dvs. strukturelt. Trærne har inngrodd bark i

kløftene, noe som forårsaker ganske svake gren/ stamme forbindelser. Flere av trærne har blitt ringbarket og skadene er store.

**Smithestrøm Gård, arealet nedenfor veien. Lønne lysthuset.**

Det anbefales at trærne fjernes og at nye trær av en bra størrelse plantes i lysthus form i henhold til tidligere plassering. Dette kan være lønnetrær igjen, hvis historikere vil ha det slik, men ellers er lindetrær tradisjonelt blitt brukt og er bedre egnet til formålet.

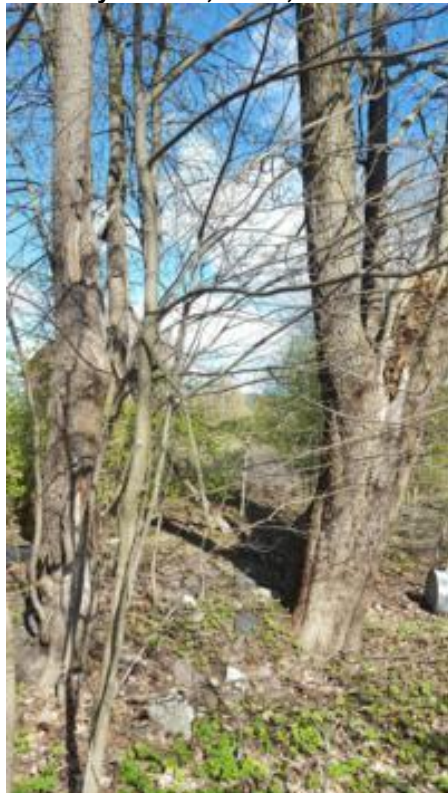
**Lønne lysthuset, råtne, svake stammer.**

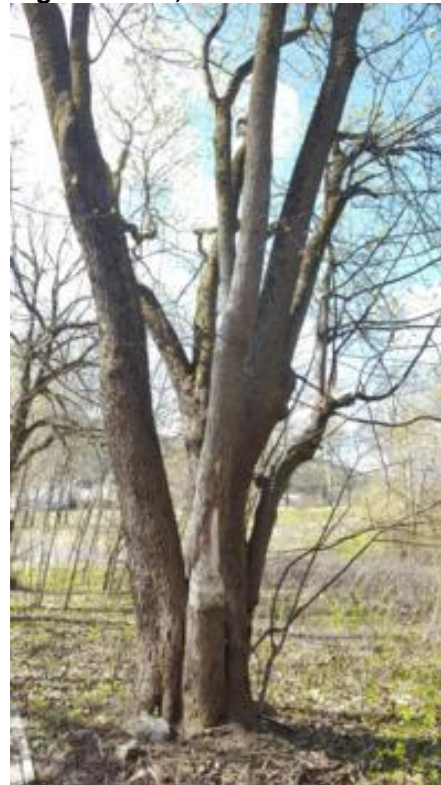
**Inngrodd bark, svake kløfter.**

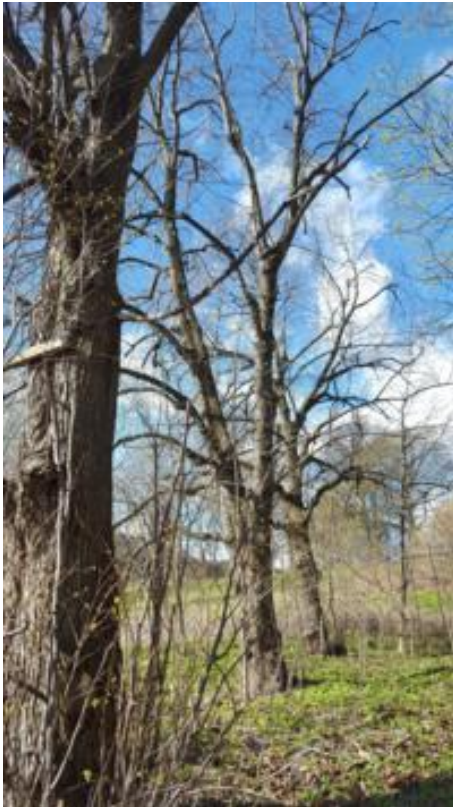
Ved siden av lønnene, se bilde, er det 3 stk. lind som er omringet av krattskog. Disse er ganske skadet og ikke verdifulle nok til å bevares, det er eventuelt bedre å plante noen nye lindetrær etter at prosjektet er ferdig, med bedre symmetri i forhold til lønne lysthuset.

**3 stk skadet lind med dårlig tilstand**

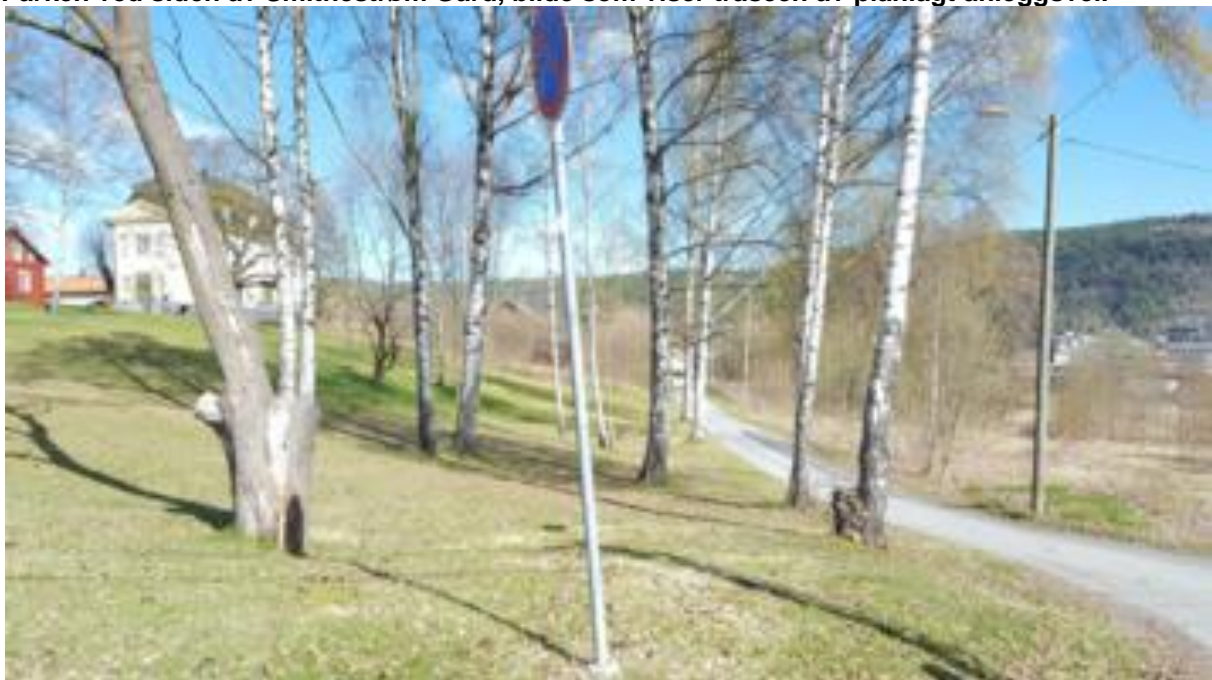
1 stk. lønn og 1 stk. bjerk er fra før dårlig utviklet og disse blir aldri bra trær. Disse kan fjernes. Ellers er det 4-5 stk. bjerk av varierende alder og kvalitet som står i veien. Ingen av dem er noe spesielt og hvis de fjernes, kan nye bjerk plantes igjen etter at prosjektet er ferdig.

**Parken ved siden av Smithestrøm Gård, bilde som viser traseen av planlagt anleggsvei.**

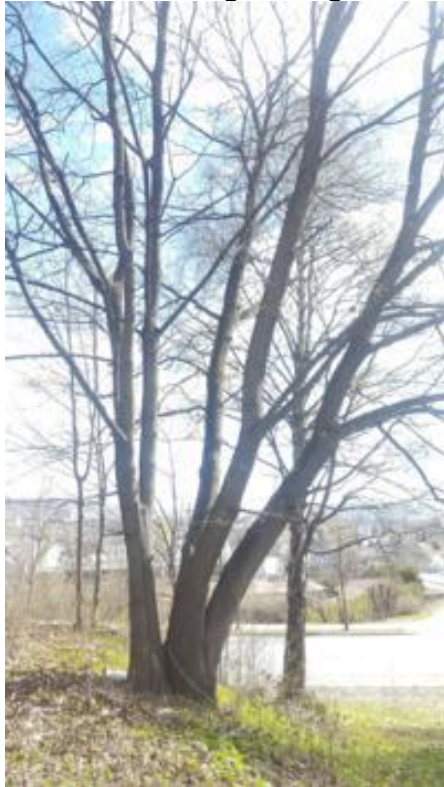
En stor flerstammet lønn holder på å falle fra hverandre pga. svake kløfter, se bilde.

Litt utenfor bjerkelunden, langs Strøm Terrasse er en ganske flott, stor bjerk, som også bør bevares (kan skimtes i bakgrunnen på bilde som viser flerstammet lønn).

**Krysset Konnerudgata / Strøm Terrasse  
Flerstammet dårlig lønn og stor flott bjerk i bakgrunn.**

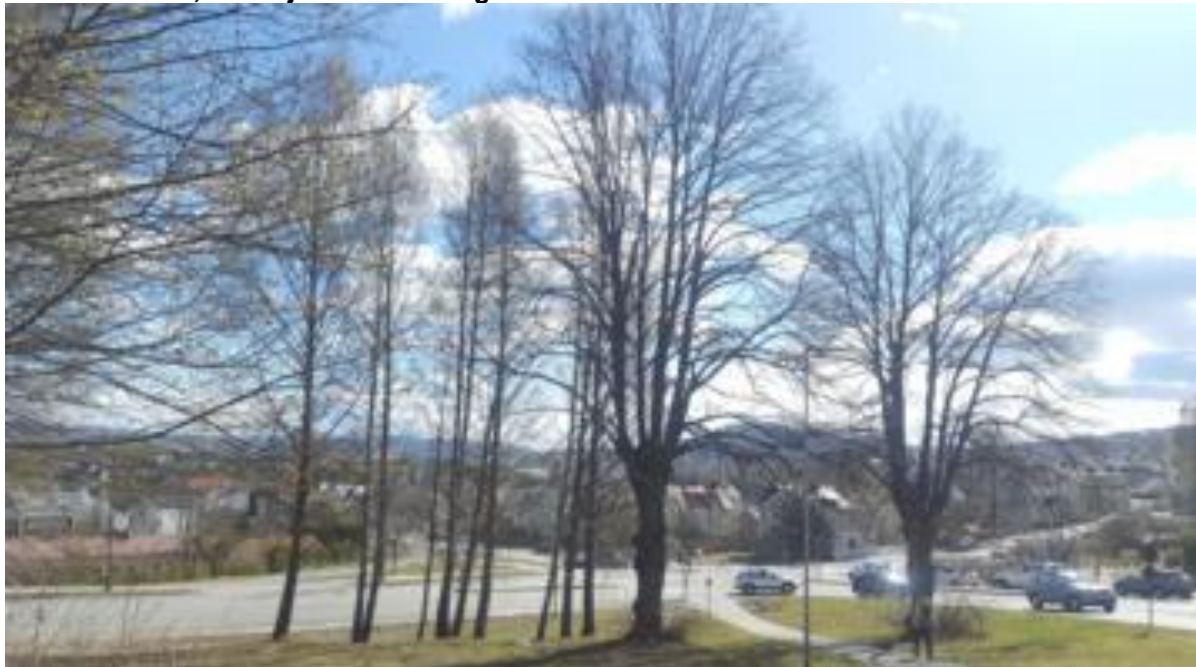
2 stk. gamle lind er de mest bevaringsverdige, disse er tidligere kollet, men har nå utviklet naturlige kroneformer. Nedenfor er disse en bjerkelund på ca. 11 trær, disse bør bevares. De 2 nærmeste trærne til lindetreet bør felles for å gi mer utviklingsrom for lindekronen.

**2 stk kollet lind, med bjerkelund i bakgrunn.**

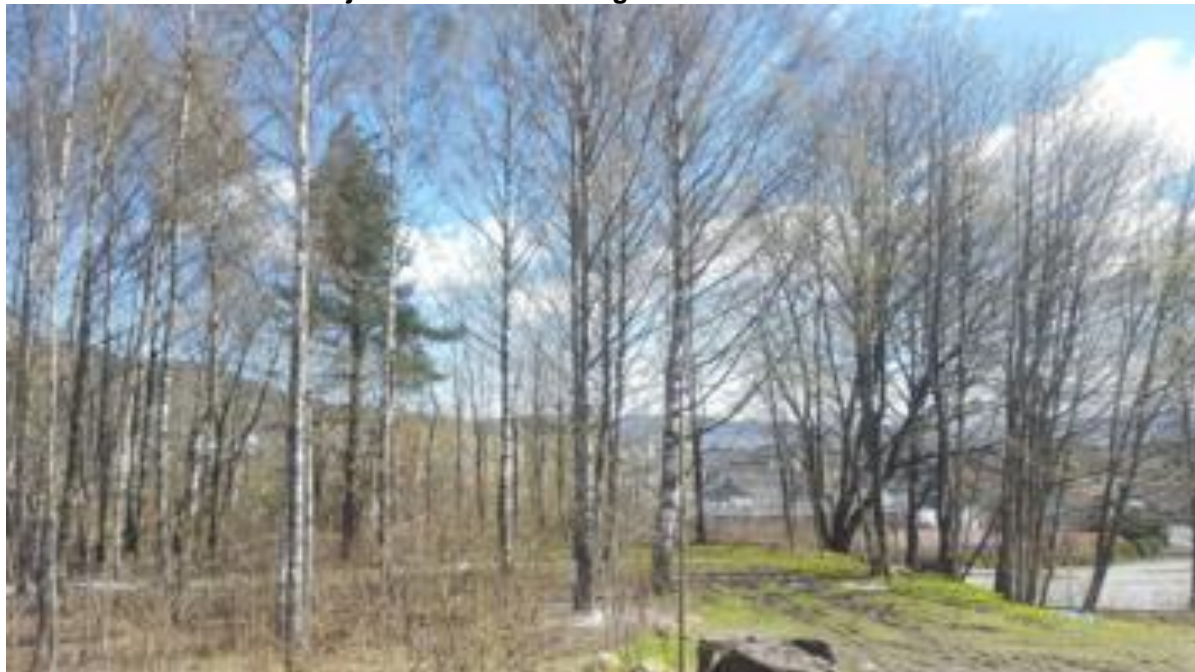
Området nedenfor Konnerudgata 60 og omringet av Strøm terrasse er dekket med krattskog, med veldig få trær av spesiell verdi til å bevares, se bilde.

**Oversikts bilde tatt fra innkjørselen til Konnerudgata 60**

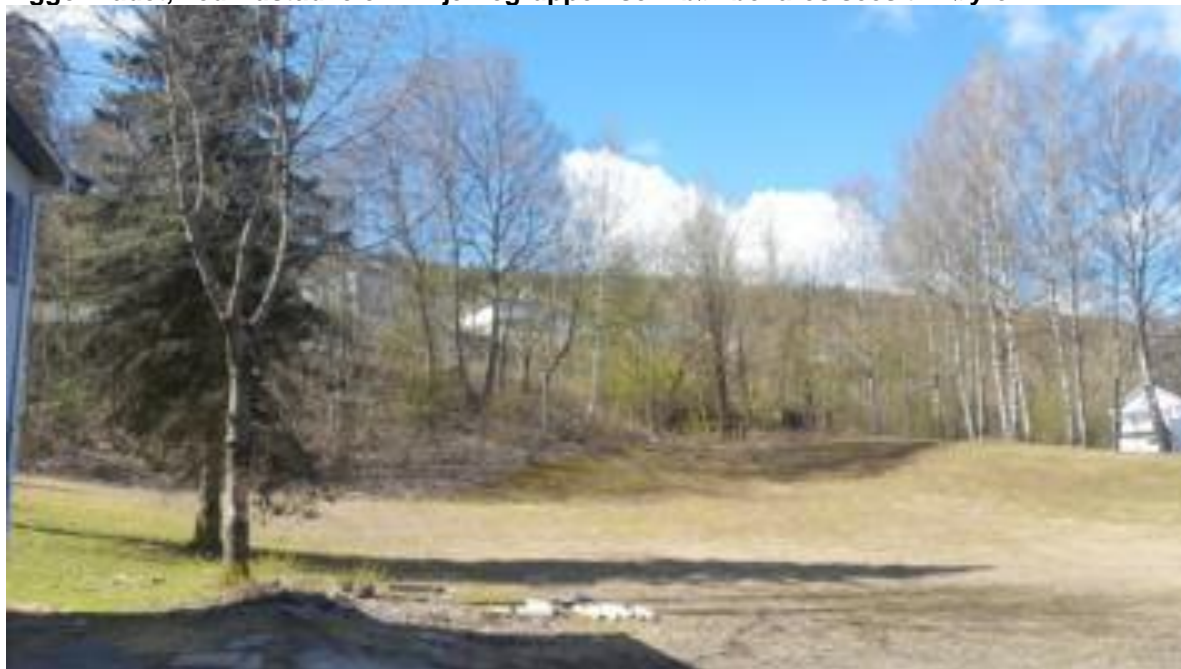
Det området som er tenkt som riggplass er som et naturlig amfiteater, se bilde. Huset og garasjen skal rives. De trærne som er verdifulle står stort sett langs kanten av arealet og øverst i skråningen. En spuntvegg er planlagt midt i skråningen, både for å maksimalt utnytte plassen, men også for å bevare trærne. Eksisterende spuntlinje går på oversiden av den flotte bjerkegruppen som vises til høyre på bilde. Disse bør også være innlemmet av spun linjen, for å få bevart mest mulig av rotsystemene og holde anleggstrafikken borte fra trærne. Spuntlinjen bør også svinge nedover og rundt på nedsiden av disse. Ved bussholdeplassen, nederst i parkområdet er det en flott, dobbelstammet bjerk, som også bør bevares. En spuntlinje eller et sterkt gjerde må settes opp på utsiden av kronens kantlinje, som også inkluderer den store, flotte steinen. Helt i kanten av området, mot Drafnkollen er det 1 platanlønn som bør bevares og 2-3 serbergran som hjelper til å ramme inn parken. Platanlønn er en svartelistet art, men dette utvokste eksemplaret representerer beskjeden spredningsfare (ingen tilvekst av småtrær), står på privat grunn og har verdi som formelement.

**Riggområdet, ved Austadveien. Bjerkegruppen som bør bevares sees til høyre.**

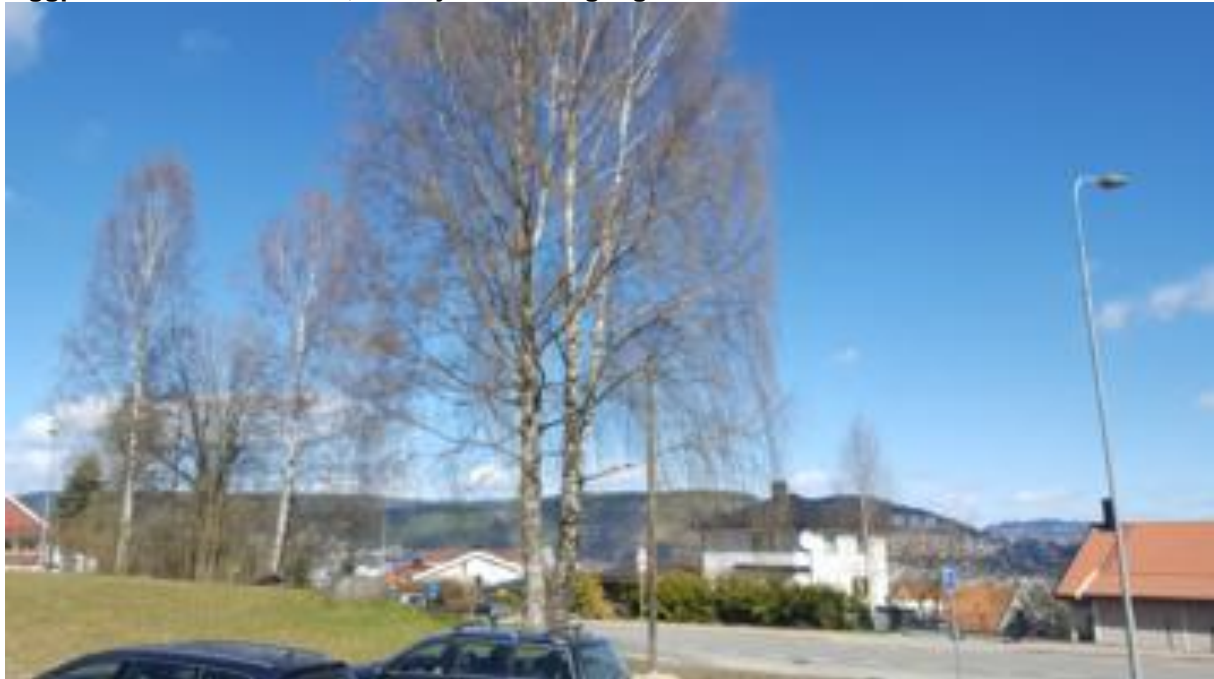
**Riggplass ved Austadveien, flott bjerk ved inngangen**

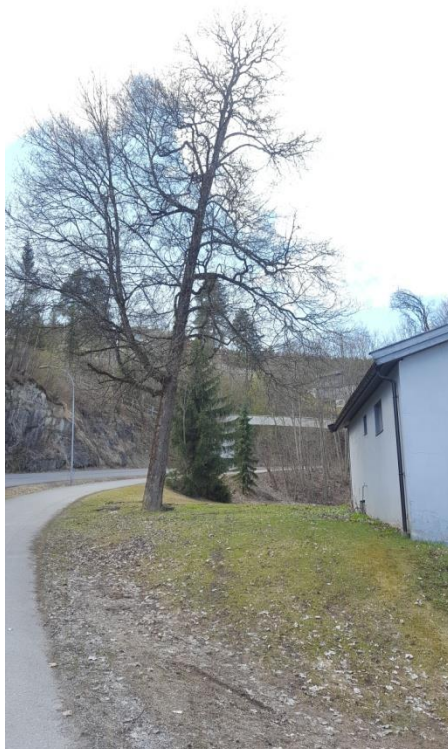
**Platanlønnen og serbergran bør bevares.**

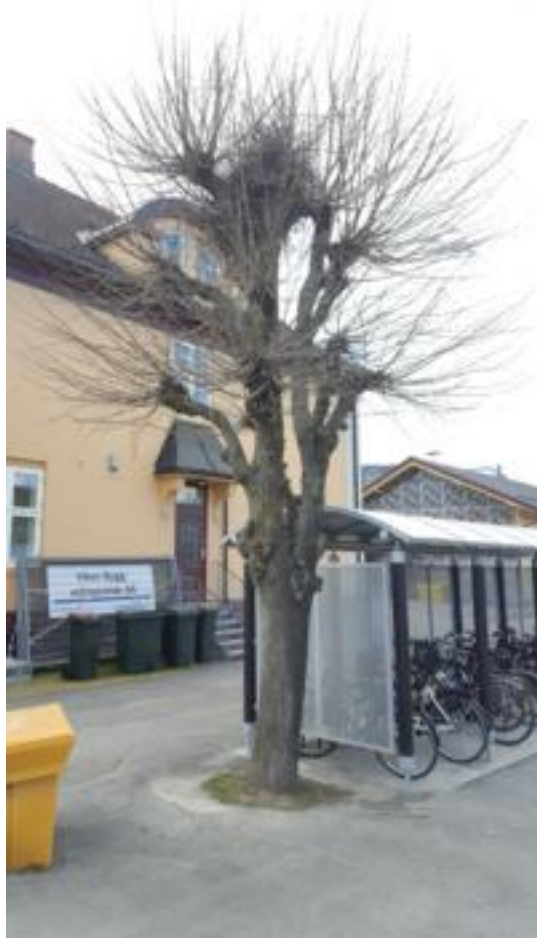
På stasjonsområdet er det en knutekollet lind, med samme alder og i samme stil som de øvrige trærne i rekken langs Stasjonsgata. Hvis dette treet er i veien, kan det flyttes midlertidig. Kollede trær har en mindre rotklump enn naturlig formede trær. Se bilde. Treet kan oppbevares midlertidig lokalt på området, pleies og settes tilbake etter at prosjektet er nesten ferdig. De andre trærne i rekken burde ikke være i faresonen, men er så verdifulle at beskyttelsestiltak bør settes inn, hvis de står i fare for å bli skadet. Det siste bildet viser den knutekollede linderekken, sett fra stasjonsområdet. Til høyre på bilde vises en rekke unge lindetrær med naturlig form. Hvis én side av alleen skal fjernes, bør det være disse trærne. De bør ikke felles, men heller flyttes og oppbevares for eksempel på området over veien. De kan pleies og bli veldig verdifulle trær som kan brukes til nyplanting etter at prosjektet er ferdig.

**Gulskogen stasjon området. Kollet lind kan flyttes.**

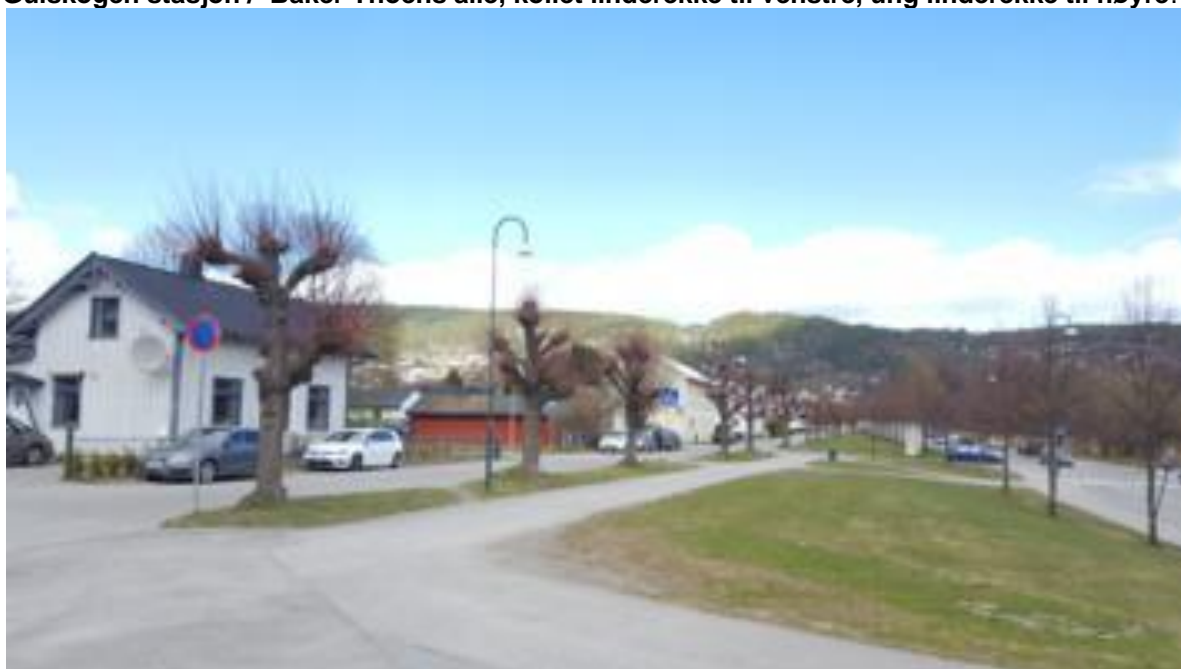
**Gulskogen stasjon / Baker Thoens alle, kollet linderekke til venstre, ung linderekke til høyre.**
