Hovedinspeksjon av bruer på Dovrebanen 2019

BANE NR.	BANESTREKNING	KM	BRUNAVN
0720	Fåvang - Ringebu	240,978	Bru over Lågen ved Randklev

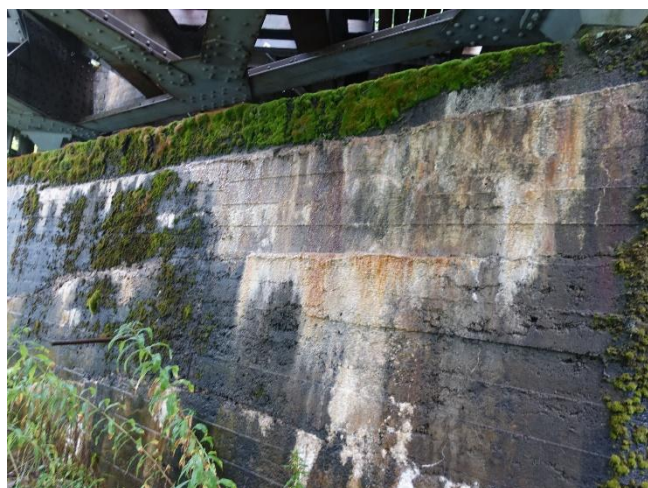
Foto nr. 3: Riss med kalk.

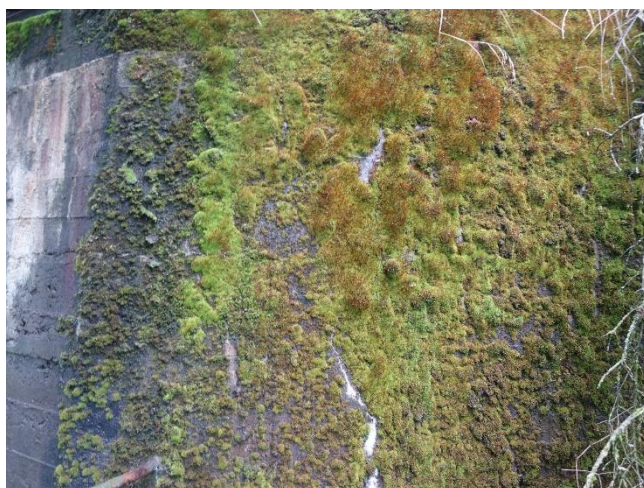
Foto nr. 4: Mose på landkar.

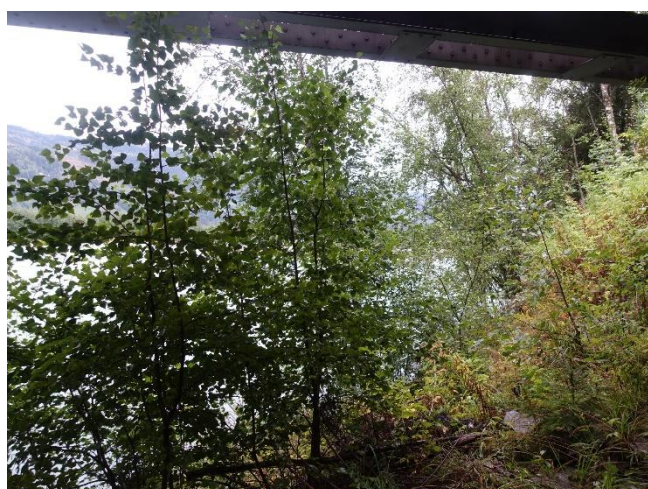
Foto nr. 5: Vegetasjon.

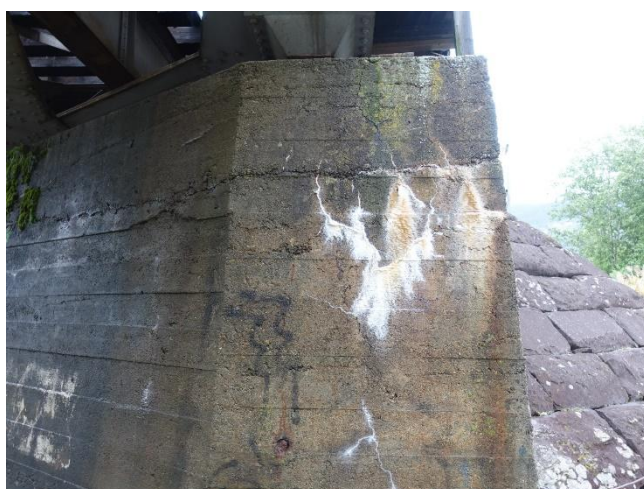
Foto nr. 6: Riss i landkar.

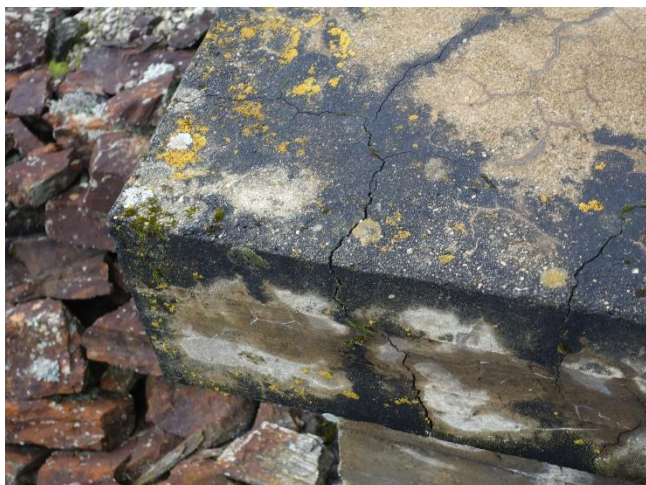
Foto nr. 7: Riss på vinge.

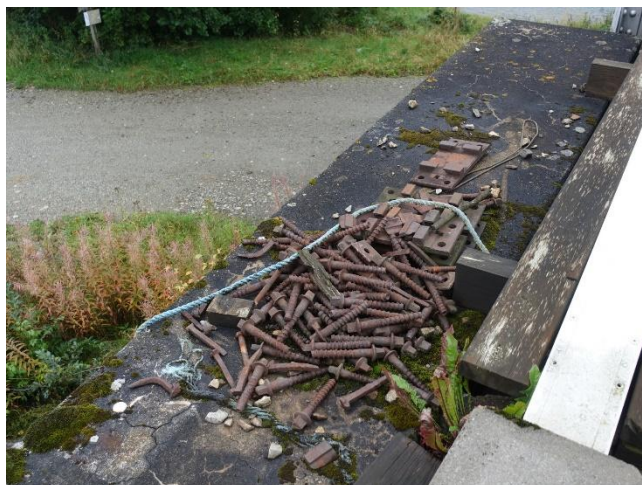
Foto nr. 8: Manglende opprydding.

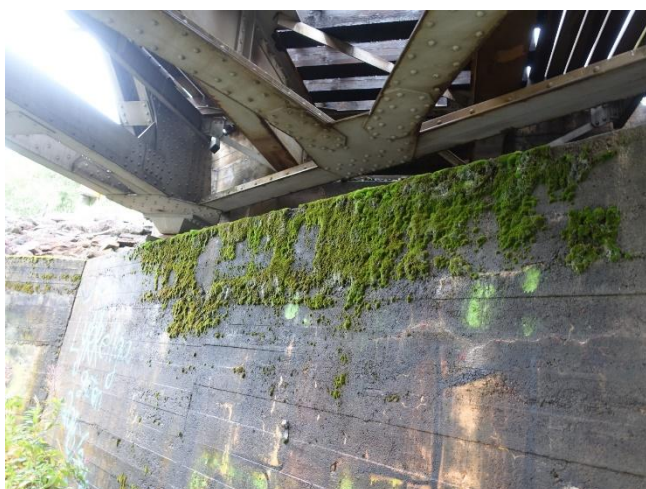
Foto nr. 9: Mose på landkarvegg.

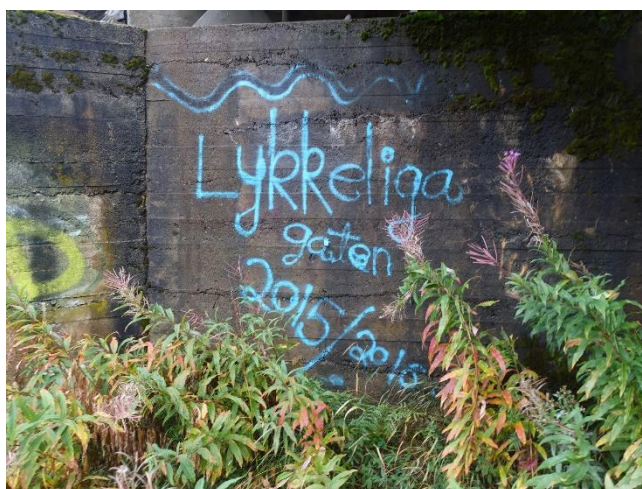
Foto nr. 10: Graffiti.

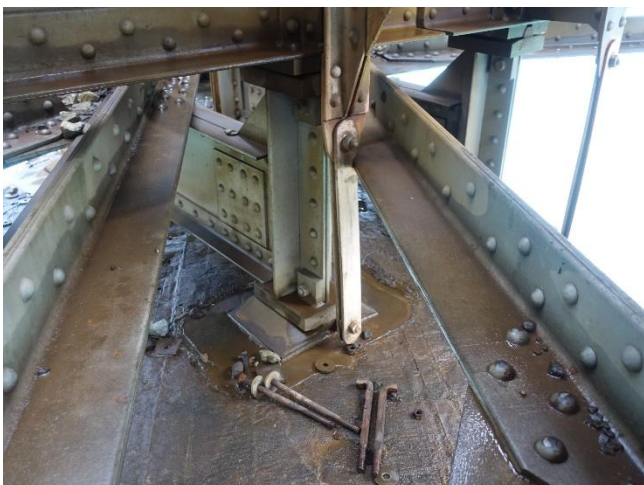
Foto nr. 13: Manglende opprydding.

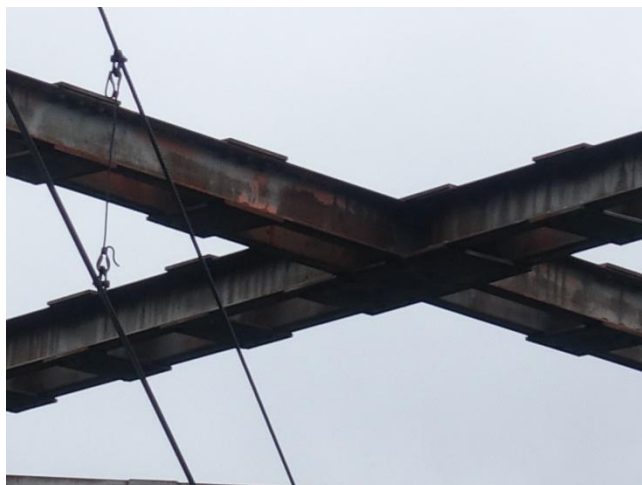
Foto nr. 14: Korrosjon.

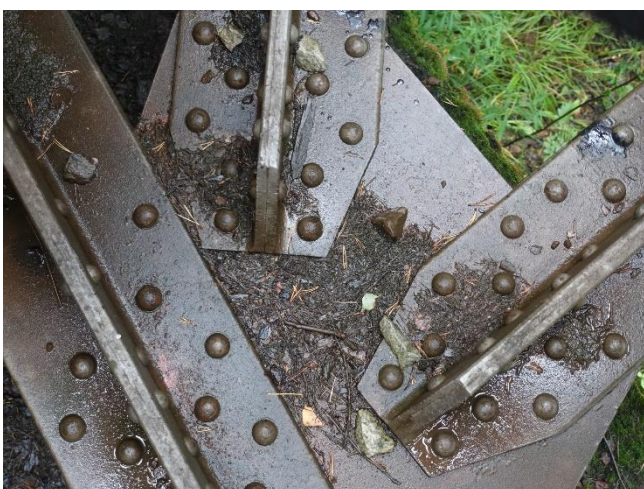
Foto nr. 15: Manglende rengjøring.

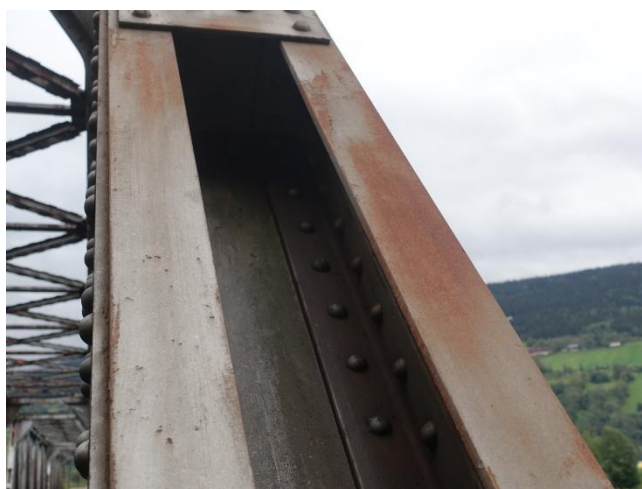
Foto nr. 16: Korrosjon.

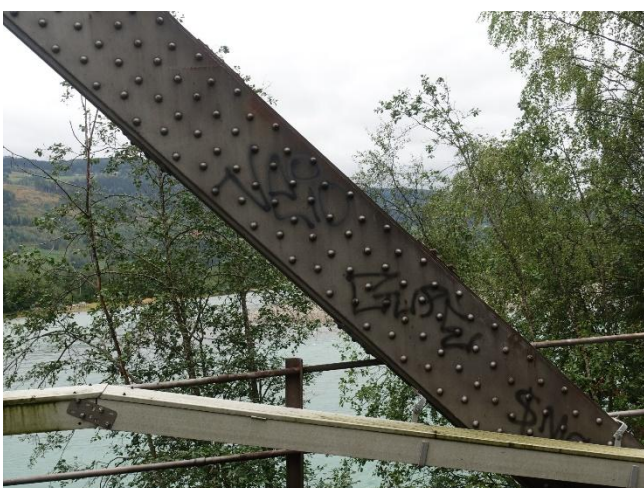
Foto nr. 17: Graffiti.

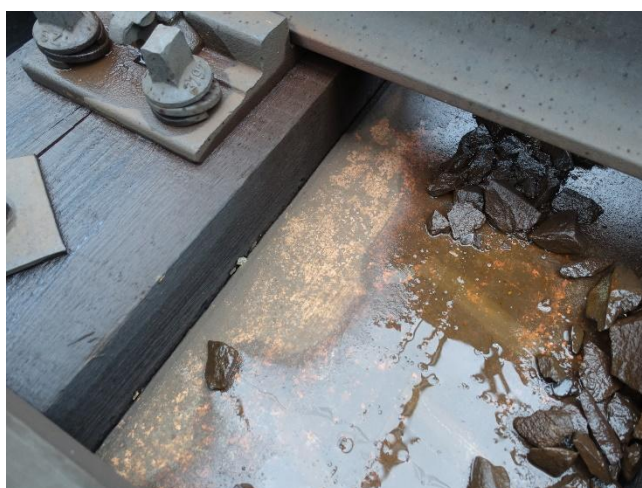
Foto nr. 18: Korrosjon.

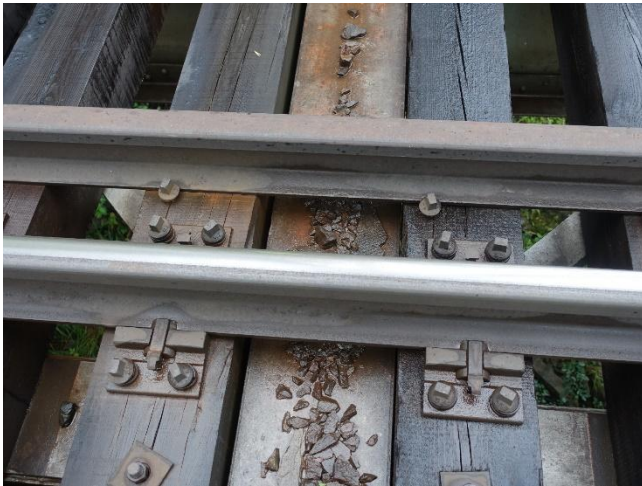
D62 Tverrbærer	1-4	Manglende rengjøring av overflens.	4	3	19

Foto nr. 19: Manglende rengjøring.

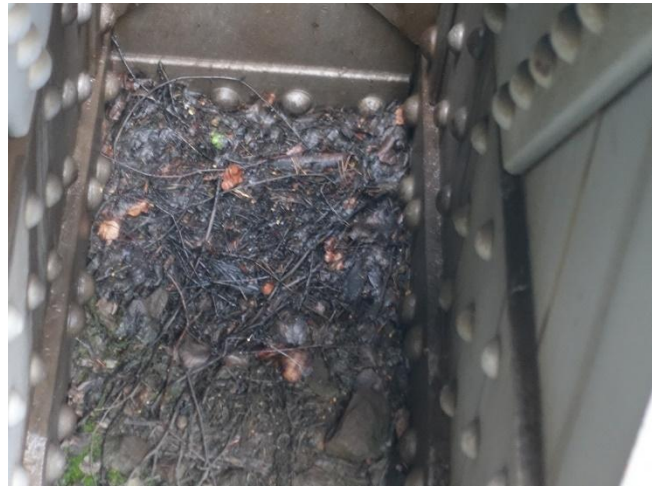
Foto nr. 20: Manglende rengjøring.

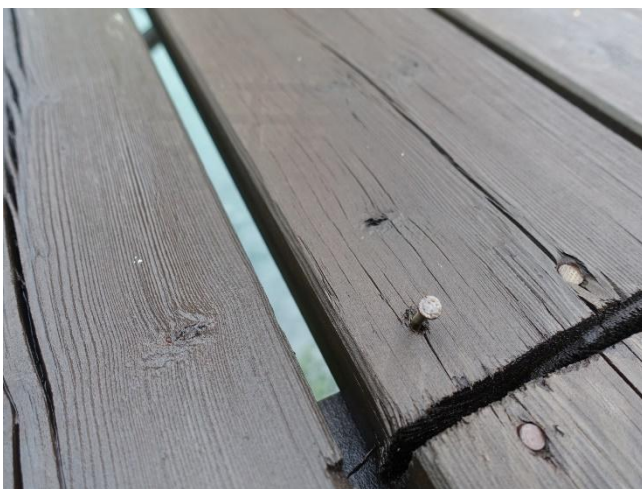
Foto nr. 21: Oppstikkende spiker.

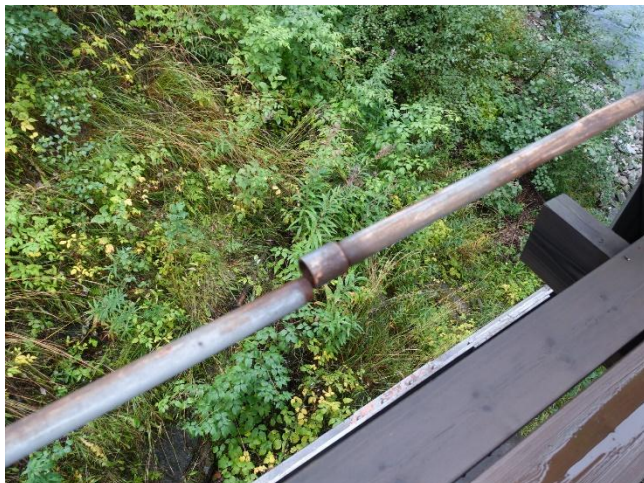
Foto nr. 25: Brudd i rekkverksrør.

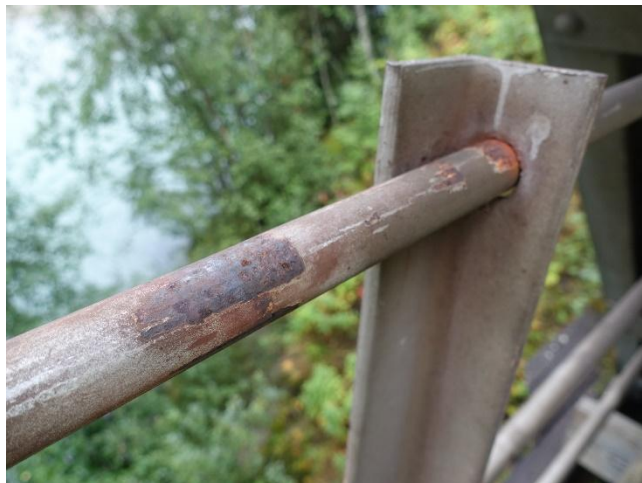
Foto nr. 26: Korrosjon.
