## Follobaneprojektet

### Teknisk årsaksresonnement etter stoppende feil i strømforsyningen 19. og 23. desember

Digitalt signert av Anne Kathrine Kallberg Dato: 2023.02.07 12:46:00 +0100
00E	Utgitt til driftsleder før spenningsetting	06.02.2023	SD	TANGEM	AKK
Revisjon	Revisjonen gjelder	Dato	Utarb. av	Kontr. av	Godkj. Av
Tittel: <b>Follobaneprojektet</b> <b>Teknisk årsaksresonnement etter</b> <b>stoppende feil i strømforsyningen 19. og 23.</b> <b>desember</b>		Sider: <b>46</b>	Produsert av: <b>Jernbaneteknikk</b> <b>Elkraftsystem</b>		
		Prod.dok.nr.:		Rev:	
		Erstatter:			
		Erstattet av:			
Prosjekt:	Follobaneprojektet	Dokumentnummer: <b>UOS-00-A-91196</b>		Revisjon: <b>00E</b>

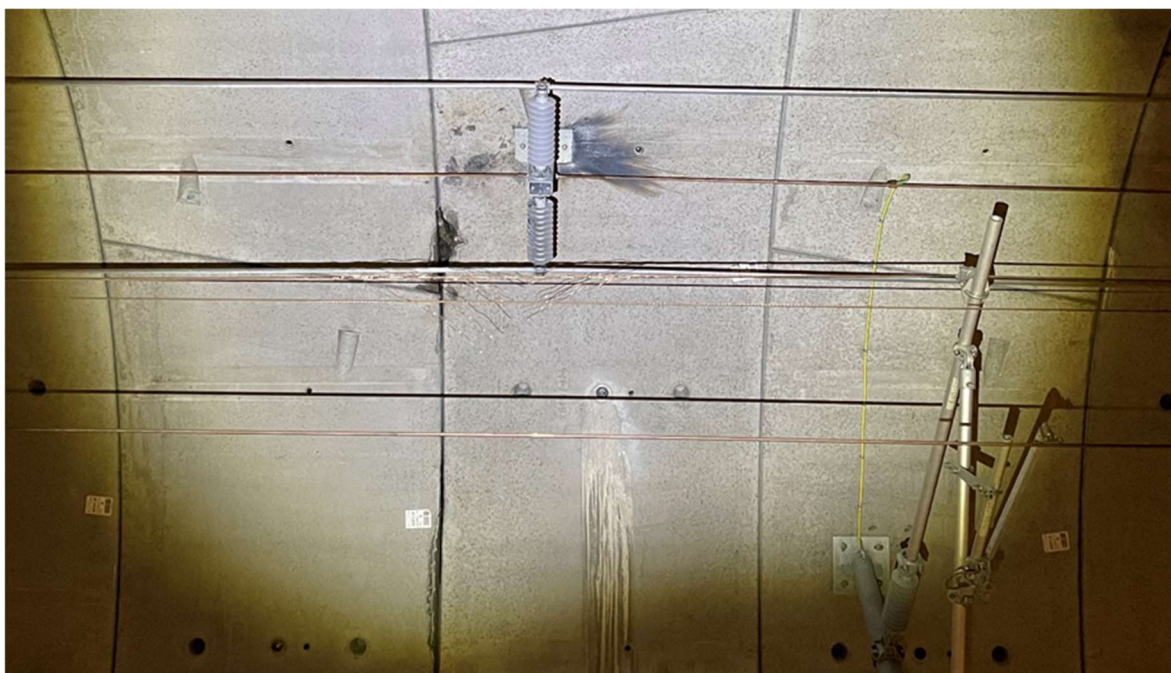
- Brennmerker/sot i tunneltaket etter utblåsing mellom hengemasta og taket.
  - Rekke av avskallinger fra betongtaket mellom hengemasten og et lekkasjepunkt i skjøt mellom to betongelementer. Avstand mellom mast og lekkasjepunkt langs taket er ca. 70 cm.

- Ingen skade eller brennmerker på langsgående jordleder som er opphengt i masta.
  - En av innfestingsboltene til masta har merker etter å ha vært i kontakt med betongelementets armering og har ført strøm.

- I lekkasjepunktet mangler blant annet en bit på ca. 1 kg av elementet. Denne er funnet på bakken i nærheten og sendt til undersøkelse.
  - Lekkasjepunktet er 42 cm rett over line for negativfase. Det drypper ca. ett drypp i minuttet under befaringen i etterkant. På lina er det tydelig hvitt pulver/belegg.

- Avstand fra dryppsted på negativ line til midt på negativ isolator er 52 cm.
  - I bærelina til kontaktledningen rett under masta er 6 av 19 kordeller røket. Det er et rent brudd uten tydelige merker av varme. Direkte avstand fra taket til bærelina er ca 110 cm. Bærelina er sent til undersøkelse.

Figur 11 Kortslutningssted ved hengemast F-022-09. Retning Ski til venstre og retning Oslo til høyre.

4. **Skader i taket 1:** Avskallingen av betongelementet skyldes kortvarig høy varme. Varmen skyldes strømgjennomgang. Hvor stor andel av strømmen som har gått i betongen er fremdeles uklart. Det er ikke funnet holdepunkter som tilsier at det ikke har gått stor strøm i langsgående jordleder.

5. **Skader i taket 2:** Årsaken til avrøket kordeller i bærelina er ikke funnet.
