Follobaneprojektet

Teknisk årsaksresonnement etter stoppende feil i strømforsyningen 19. og 23. desember

Follobaneprojektet	Teknisk årsaksresonnement etter stoppende feil i strømforsyningen 19. og 23. desember	Side:	3 av 46
		Dok.nr:	UOS-00-A-91196
		Rev:	00E
		Dato:	06.02.2023

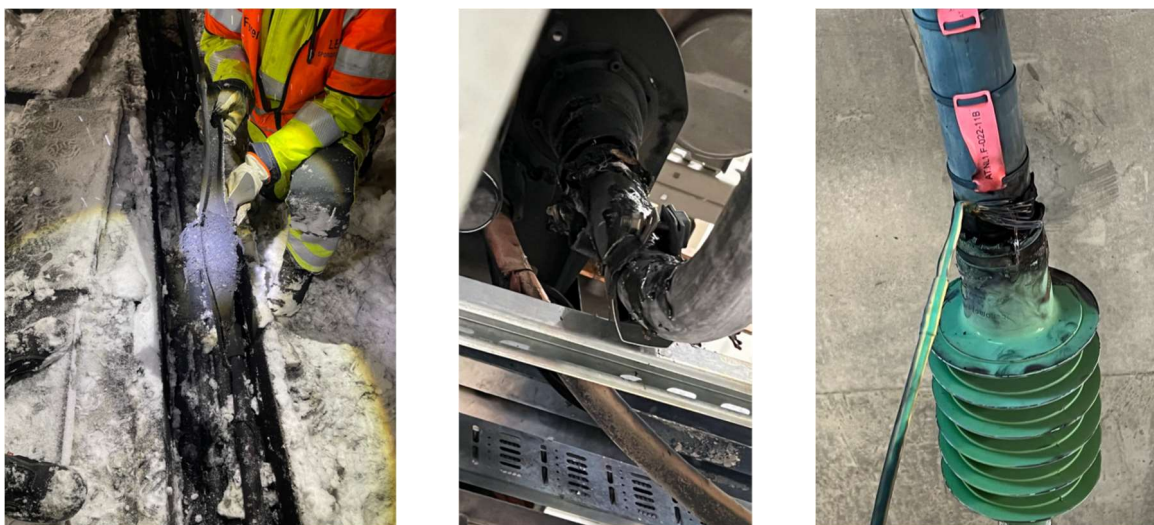
- **Brann 19. desember:**
 - Brent endeavslutning i Ski koblingshus på kraftkabel til sporet Ski-Oslo
 - Brent kabelskjøt på kraftkabel mellom Ski koblingshus og sporet Ski-Oslo
 - Brente endeavslutninger i teknisk rom 53 på kraftkabler fra Ski koblingshus
 - Smeltede utjevningsforbindelser til manøvermaskin for kabelendebrytere i teknisk rom 53
- **Brann 23. desember:**
 - Brent nymontert kabelskjøt i Ski koblingshus på kraftkabel til sporet Ski-Oslo
- **Kortslutninger 15. til 23. desember:**
 - Lysbumerker på hengemast, isolator og tak i tunnelen spor Ski-Oslo
 - Delvis splintret bæreline i kontaktledning i tunnelen spor Ski-Oslo
 - Avskalling og nedfall av betongbiter (opptil 1 kg) fra tunneltaket spor Ski-Oslo
 - Brent endeavslutning i Ski koblingshus på kraftkabel til sporet Ski-Oslo

Figur 4 Brente kabelskjøter og endeavslutninger

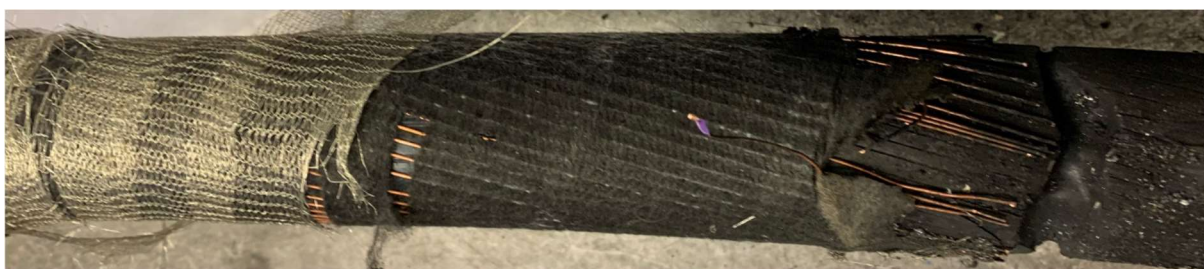
1. **Varmgang 1:** Undersøkelse av endeavslutninger i Ski koblingshus for kraftkabel til Blixstunnelen Ski-Oslo (U1) for begge faser viser skader på grunn av dårlig elektrisk forbindelse mellom aluminiumslaminatet og kobbertrådene. Det har oppstått svært høy temperatur når den induerte strømmen i laminatet har blitt overført til kobbertrådene i kabelenden. Se referanse [15] og Figur 7.

Figur 7 Ytterkappe på endeavslutning er tatt av og bildet viser til at alle kobbertrådene er brent av. Det sorte svellebandet er helt og hindret direkte elektrisk kontakt mellom skjermene. (Foto: SINTEF Energi AS)

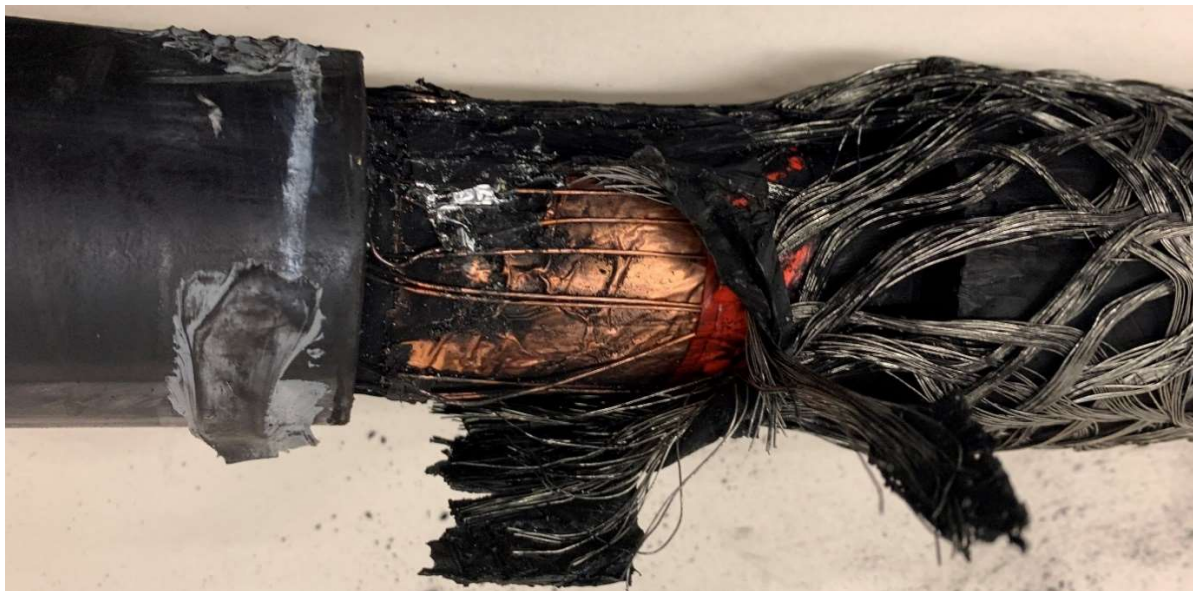
2. **Varmgang 2:** Undersøkelse av de brente skjøtene viser at sammenkoblingen av skjermtråder gjennom skjøten var for tilfeldig og har ført til varmgang. Sammenkoblingen er gjort kun med PVC tape. Det finnes ikke en rullefjær eller andre mekanisk sterkere klemforbindelser i disse skjøtene. Se referanse [16] og Figur 8.
3. **Varmgang 3:** De brente endeavslutningene i teknisk rom 53 er ikke sendt til undersøkelse. For skader, se Figur 13.
4. **Varmgang pga. klammer:** Minst en kabelinnfesting i Ski koblingshus er observert med mulig stram klamring. Det kan gi et mekanisk trykk på kappen som vører til tilfeldig og udefinert

Figur 8 Den «friskeste» enden av en av de brente kabelskjøtene. (Foto: SINTEF Energi AS)

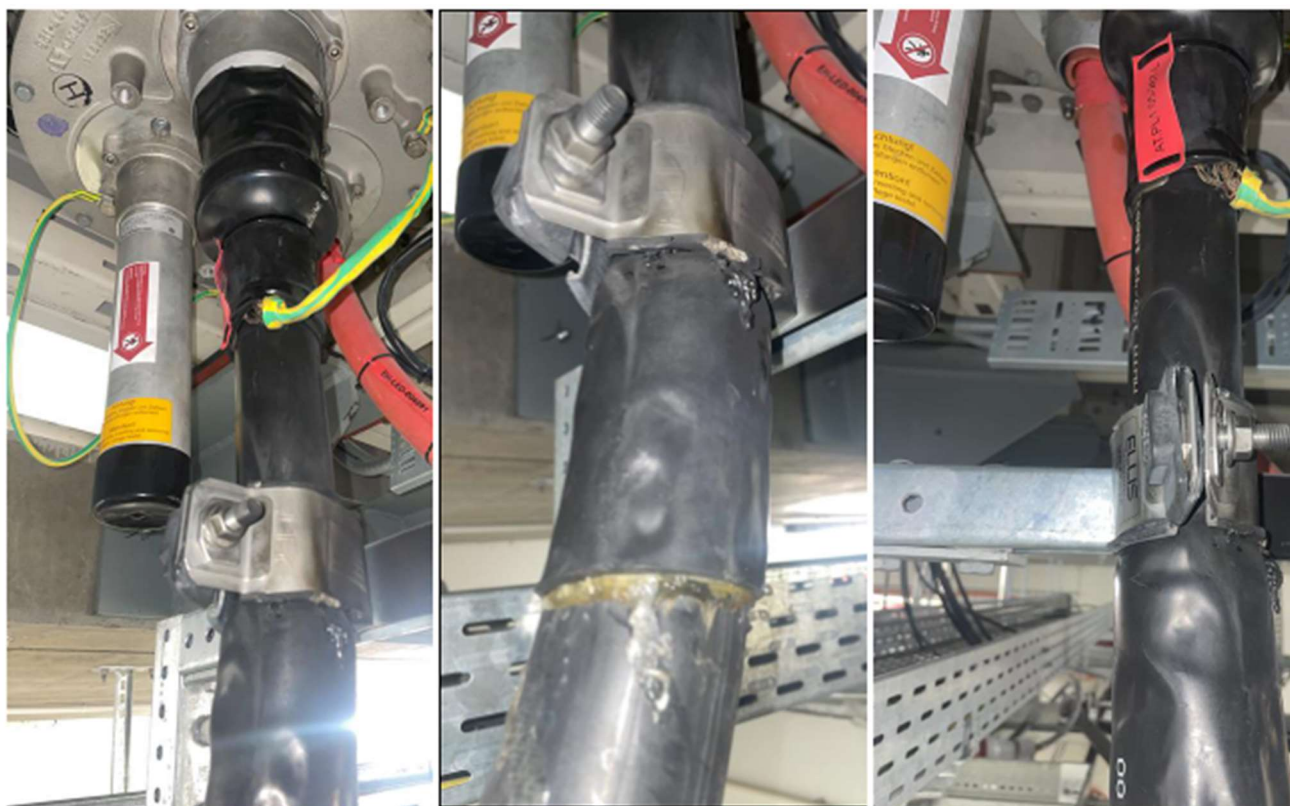
elektrisk kontakt mellom kobbertråder og aluminiumslaminat gjennom svellebåndet som gir varmgang. Se Figur 9.

Figur 9 Stram klamring av kabel. Endeavslutningen på bildet er den som også er vist i Figur 7. Bildet er fra positiv fase for sporet Ski-Oslo i Ski koblingshus.

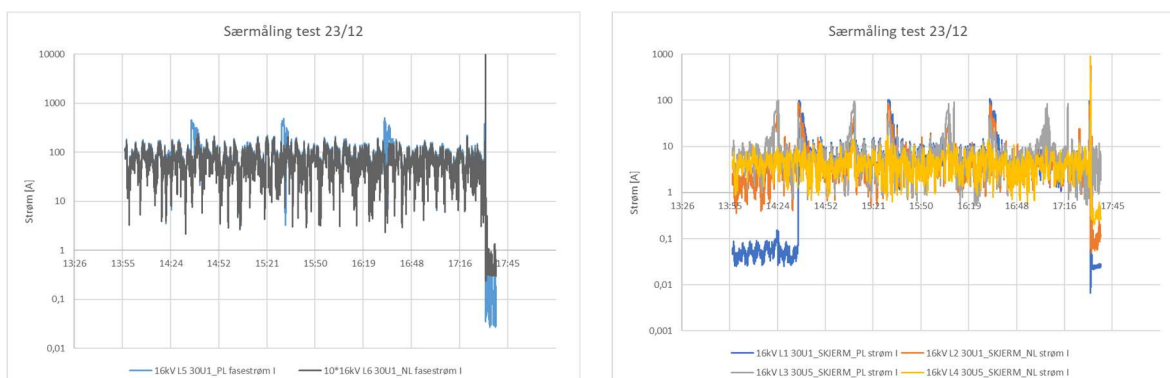
4. **Testkjøring:** Målinger under testkjøring 23. desember viser høyeste strøm i skjerm opp til 100 A ved en laststrøm på 400 A. Det tilsvarer i størrelsesorden 25 %. Når kabelen fører kortslutningsstrøm, er høyeste strøm i skjerm 900 A. Se Figur 10. Analyse av målingene viser høyest strøm i skjermen til positiv fase spor Ski-Oslo (U1) under last, men høyest strøm i skjermen til negativ fase samme spor under kortslutning.

Figur 10 Målt strøm i faseledere (positiv og negativ) for forsyning til sporet Ski-Oslo (U1) og skjermstrøm (høyre) for alle kraftkablene mellom teknisk rom 53 og Ski koblingshus under testkjøring 23. desember. Merk logaritmisk andreakse på figurene.

5. **Målt strøm i skjerm ikke som forventet 1:** Strømmen i skjermen til positivfase for spor Ski-Oslo er under testene 23. desember null frem til den plutselig våkner under første testtog. Se Figur 8 til høyre. Under de andre testtogene viser den plutselige dropp. I ettertid er det funnet skjult skade på endeavslutningen for kabelen i Ski Koblingshus. Det er også observert at disse plutselige droppene skjer når testtoget er på samme sted i Blix-tunnelen sporet Ski-Oslo, det vil si i nærheten av teknisk rom 53.

6. **Målt strøm i skjerm ikke som forventet 2:** Strømmen i skjermen til negativfase for spor Oslo-Ski følger under testene 23. desember ikke samme kvalitative forløp som de andre skjermstrømmene og responderer lite på forstyrrelser fra fasestrømmen. I ettertid er det funnet store lysbueskader på strømskinnen tilkoblet kabelendebryteren i teknisk rom 53 for denne fasen.

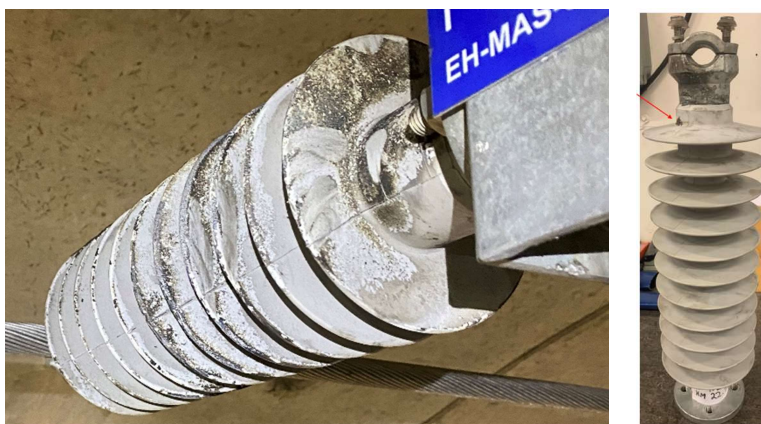
1. **Isolasjonsholdfasthet:** Isolatorene har en nominell spenning på 25 kV og en isolasjonsholdfasthet på 95 kV ved 50 Hz og lynimpulsholdespenning på 250 kV. Se datablad referanse [23].
2. **Forurensning:** Isolatorene er undersøkt og funnet i orden. Før isolatorene kom frem til undersøkelse er det hvite og sorte stoffet (aktivt?) blitt tørket av. Det gjør at isolasjonsholdfastheten til isolatorene med forurensning ikke kunne testes. Se referanse [24] og Figur 12.

Figur 12 Isolator med hvitt og svart stoff på kortslutningsstedet (og fingermerker) til venstre. Isolator slik den kom frem til laboratoriet til høyre. (Foto: til høyre Bane NOR og til venstre SINTEF Energi AS)

1. **Kortslutninger:** Det er funnet et sted i tunnelen med tydelige spor etter flere kortslutninger og lysbuer.
2. **Drypp + sprut alkalisk vann:** På kortslutningsstedet er det et lekkasjepunkt i taket der det drypper vann som erfaringsmessig har høy pH-verdi. På line og isolator for negativ fase er det funnet hvitt belegg/pulver som sannsynligvis er salt.

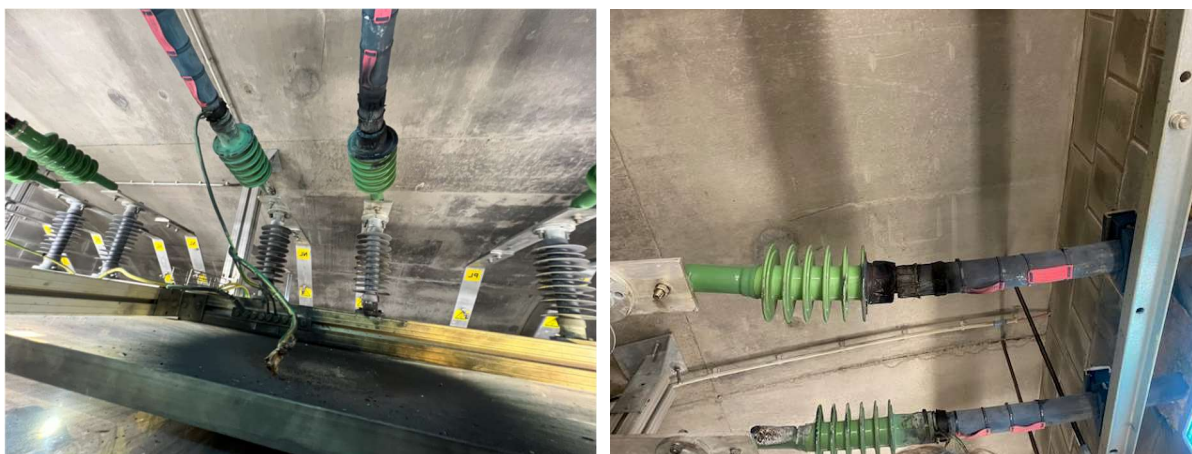
1. **Brannalarm:** Brannalarmen for teknisk rom 53 ble utløst 19. desember kl. 06.33.08. Da personell kom frem var rommet svært røyfyllt. Tilhørende brannalarmanlegg er skadet. Det er også sot i rommet.
2. **Avbrent utjevning:** Utjevningen av kabelskjerm for negativ fase til spor Ski-Oslo (U1) er brent av. Se Figur 13. I tillegg er det tydelige tegn på elektrisk varmgang på to av de tre andre endeavslutningene tilkoblet (kabelende-) bryter 05-267-L i teknisk rom 53.

Figur 13 Avbrent utjevning mellom skjerm i negativ fase og jord.

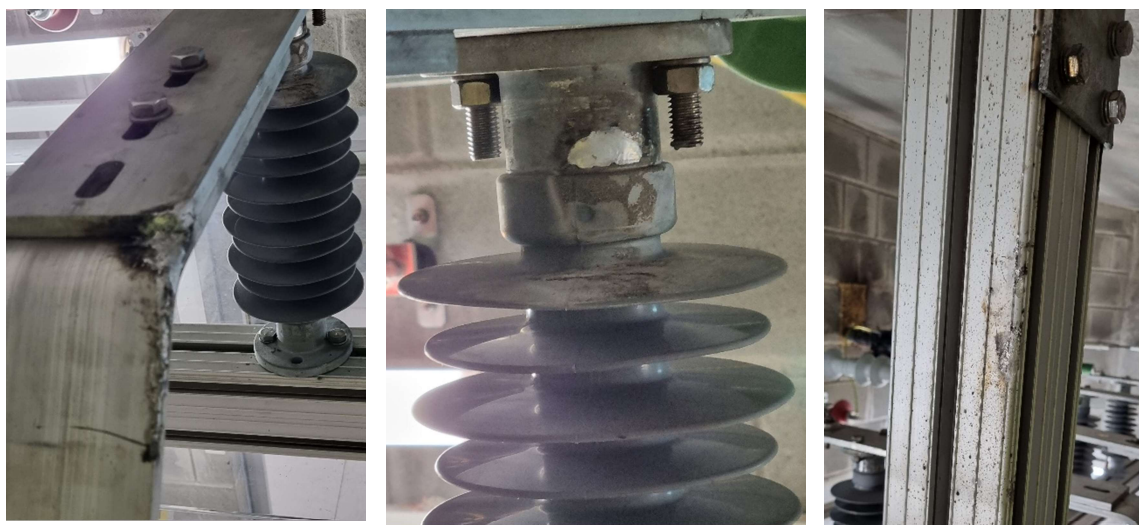
3. **Lysbueaktivitet:** Det er merker etter omfattende lysbueaktivitet og overslag på isolatorer i teknisk rom 53. Merkene finnes både på isolatorene og strømskinnene til begge negativfasene (både U1 og U5) samt aluminiumskonstruksjonen som holder bryterarrangementet. Se Figur 14

Figur 14 Merker etter sannsynlig lysbueaktivitet i teknisk rom 53.

- Omfattende lysbueemerker på aluminiumskonstruksjon for bryterarrangement i teknisk rom 53. Flere av punktene kan klassifiseres som skade på grunn av smelting og sprut av aluminium.

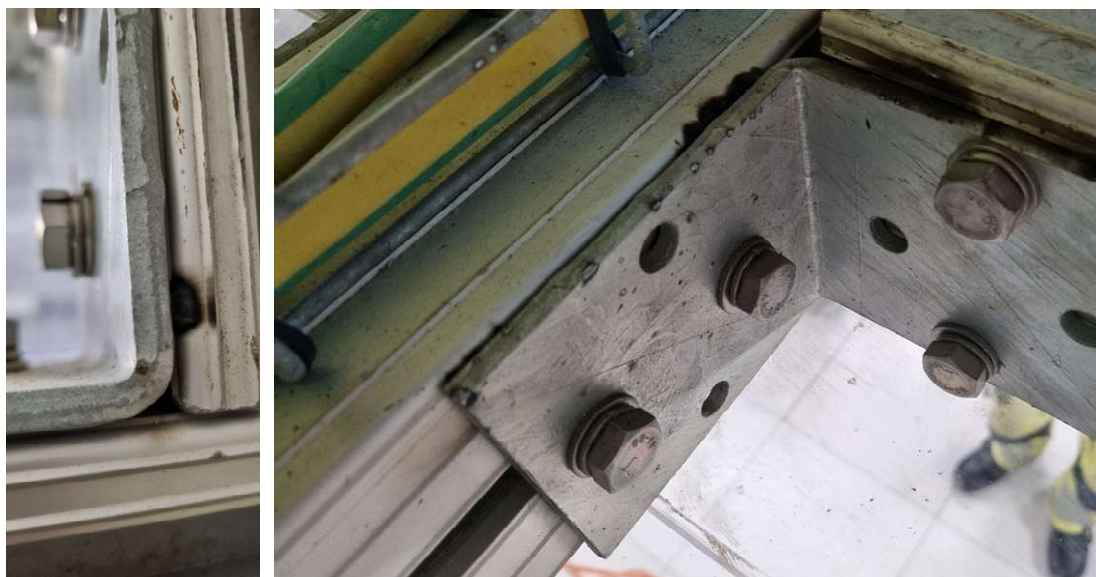
3. **Strømgjennomgang:** Aluminiumsbindeverket har brennmerker i skjøter og vinkler. Se Figur 15.

Figur 15 Brennmerker i skjøter og vinkler på aluminiumsbindeverket.

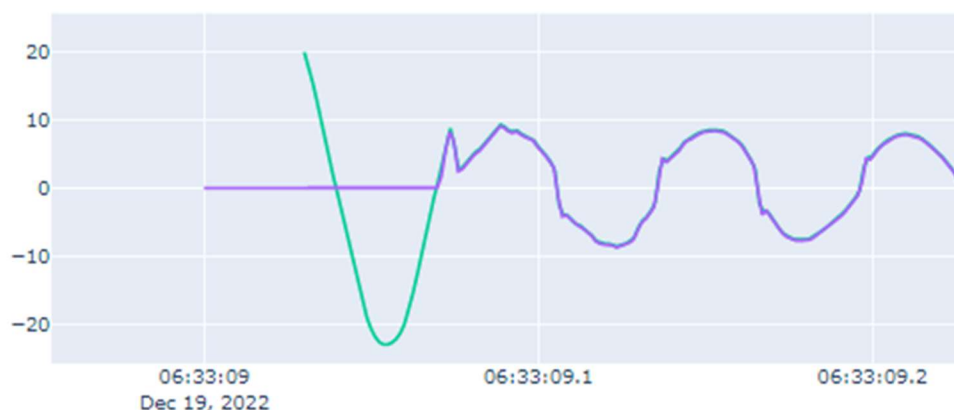
1. **Kortslutningsutvikling:** Observasjoner fra strøm og spenningskurvene er at feilen endrer seg
 - o fra gjentatte «klover» på spennings sinusens topp (16. desember 05.56) som ikke gir utkobling
 - o via tydelige dropp i spenningen fra sinuskurvens topp som gir utkobling og automatisk innkobling (16. desember 09.24 til 19. desember 06.32)
 - o og tydelig dropp i spenningen rett etter spenningssetting ved nullgjennomgang (19. desember 06.33 og 06.37)
 - o til ingen dropp i spenningen etter spenningssetting, kun en konstant feil (19. desember 06.44 og ut dagen)
 - o nytt tydelig dropp i spenningen fra sinuskurvens topp til nær konstant null (23. desember 17.32)
 - o og til slutt ingen dropp i rett etter spenningssetting ved nullgjennomgang (23. desember 17.32)

Det kan tolkes som et overslag (kortslutning av isolasjon) som gjentas flere ganger og som blir tydeligere og tydeligere fra kun pickup som ikke gir vernutløsning til forbigående kortslutning som gir vernutløsning til varig kortslutning. Det er ikke funnet andre forklaringer en overslag som årsak til kortslutningen ved første automatiske gjeninnkobling 19. desember kl 06.33. Se Figur 16. Der er ikke sannsynlig at det skulle oppstå en tilfeldig feil kun millisekunder etter kortslutning. Den varige kortslutningen kan være skadede kabelskjøter og endeavslutninger.

Figur 16 Spenning i negativ fase målt på avgangene i Ski, lilla mot U1 sporet Ski-Oslo (som kobles inn ved nullgjennomgang) og turkis mot U5 Oslo-Ski (som var innkoblet). Tydelig dropp i spenningen for U1 ses når den når ca 9 kV.
