Undersøkelse av uønsket hendelse

Stengning av Follobanen 19.12.2022

00	Ferdigstilt rapport	27.04.2023	Øyvind Teige Heidenstrøm, UA-enheten
Rev.	Revisjonen gjelder	Dato	Utarbeidet av (fullt navn)
Sted / prosjekt: Follobanen/Follobaneprosjektet Type hendelse: Ulykke Faktisk konsekvenskategori: 1 Potensiell konsekvenskategori: 1 Synergirnr.: 679911		Ant. sider

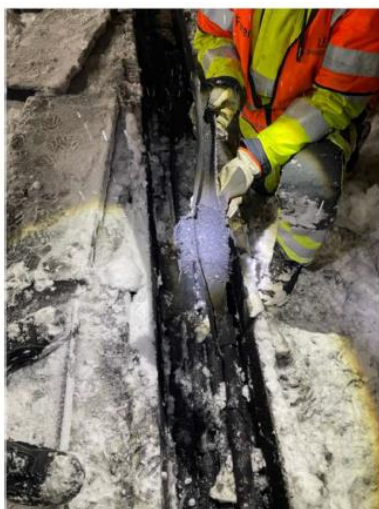
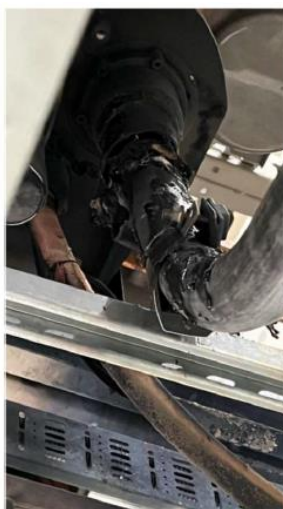
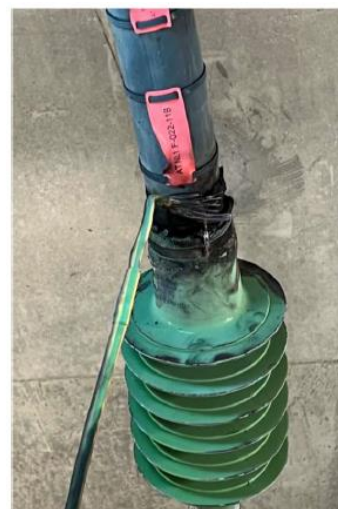
Figur 1: Bilde fra Teknisk Årsaksresonnement

19.12.2022	Brann	<ul style="list-style-type: none">Brent endeavslutning i Ski koblingshus på kraftkabel til sporet Ski-OsloBrent kabelskjøt på kraftkabel mellom Ski koblingshus og sporet Ski-OsloBrente endeavslutninger i teknisk rom 53 på kraftkabler fra Ski koblingshusSmeltede utjevningforbindelse til manøvermaskin for kabelendebrytere i teknisk rom 53

23.12.2022	Brann	<ul style="list-style-type: none">Brent ny-montert kabelskjøt i Ski koblingshus på kraftkabel til sporet Ski-Oslo

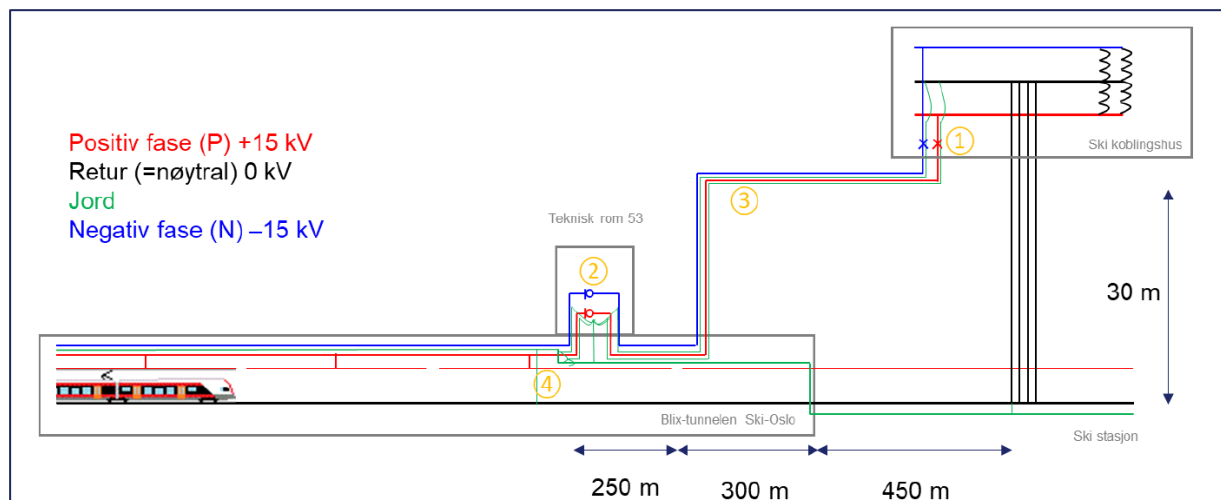
Figur 2: Oversikt over anlegget og interessepunkter

1. Ski koblingshus; brent endeavslutning på kraftkabel til sporet Ski-Oslo
2. Teknisk rom 53; brente endeavslutninger på kraftkabler fra Ski koblingshus og smeltede utjevningforbindelser til manøvermaskin for kabelendebrytere
3. Brent kabelskjøt på kraftkabel mellom Ski koblingshus og sporet Ski-Oslo
4. Ute i tunnel hvor overslag oppstod over isolator

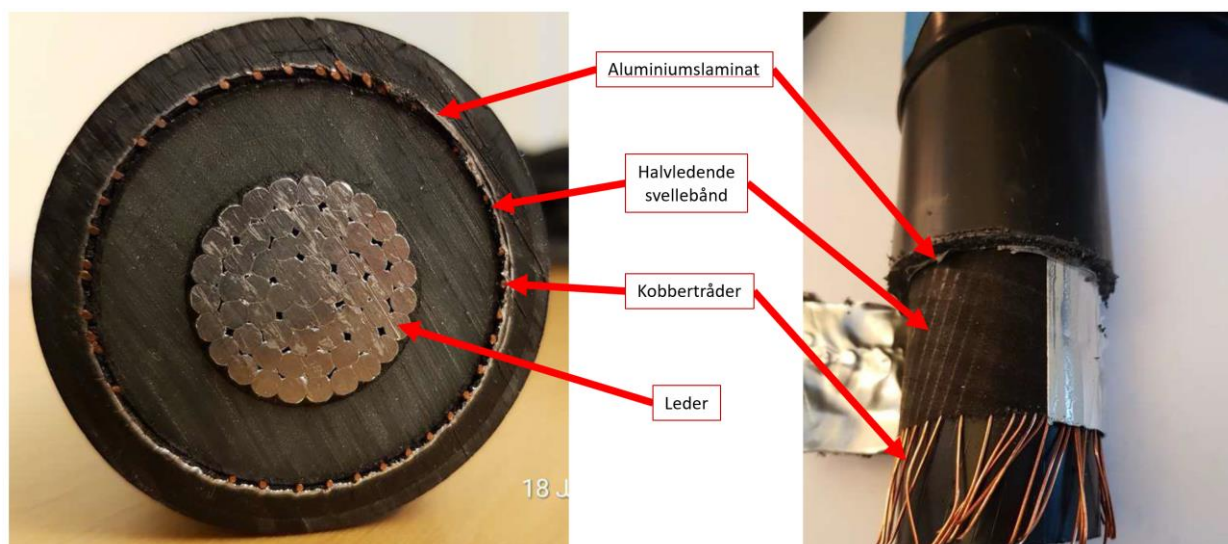
Varmgangen i kablene er attribuert til dårlig forbindelse mellom aluminiumslaminatet og kobbertrådene. Figuren ovenfor viser oversikt over kabelen. I kabelskjøtene var ikke aluminiumslaminatet tilstrekkelig håndtert, og førte til små kontaktpunkter hvor induisert strøm i aluminiumslaminatet (fra leder) gikk over kobbertrådene. Hvis dette kontaktpunktet er lite, øker det sannsynligheten for varmgang. Teknisk Årsaksresonnement konkluderer med at sammenkoblingen er gjort ved bruk av feil skjøtesett, som ikke håndterer laminatet. Det fantes heller ikke en rullefjær eller andre mekanisk sterkere klemforbindelser i

disse skjøtene som sikrer god elektrisk kontakt mellom skjermtråder og laminat. På en av kabelskjøtene har varmgangen ført til skade på selve kabelisolasjonen og senterlederen.

Figur 3: Bilder fra Teknisk årsaksresonnement, beskrivelser fra undersøkelsesgruppen. Viser plassering av komponentene i kabelen som det refereres til i tekst

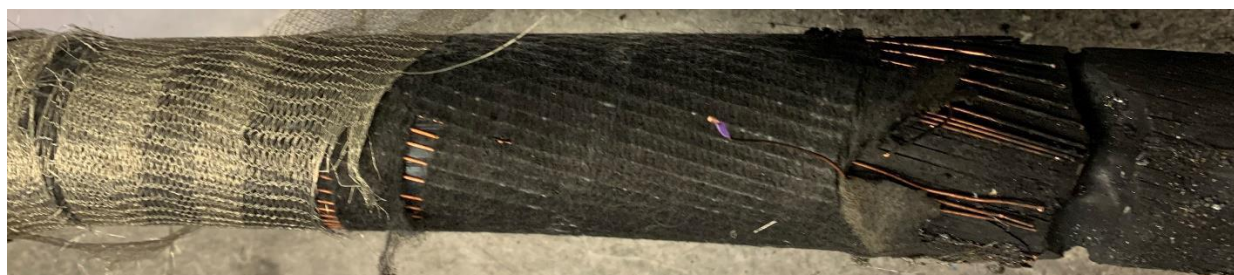
Figur 4: Bildet er tatt av Sintef Energi AS og viser kabelen uten kappe, hvor det er synlige skader etter varmgang

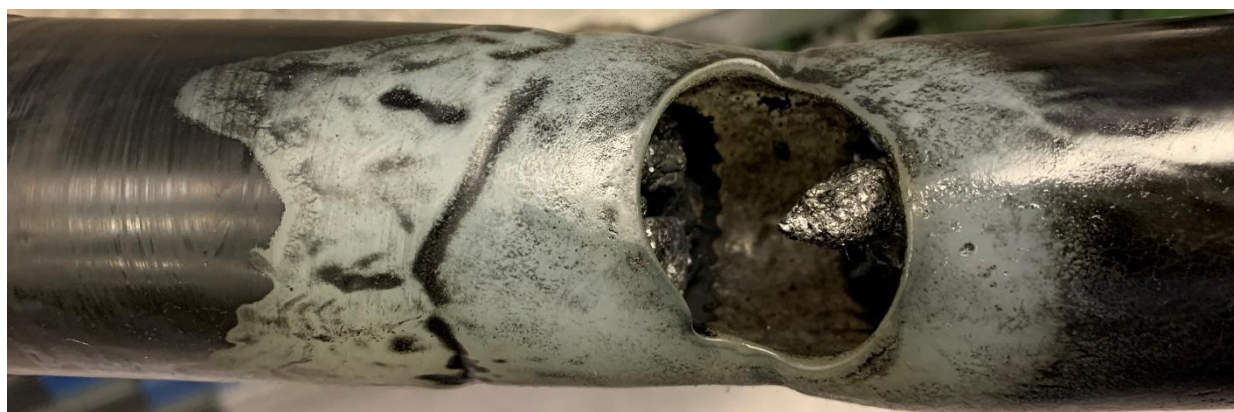
Figur 5: Bildet er tatt av SINTEF Energi AS og viser ødelagt kabelisolasjon

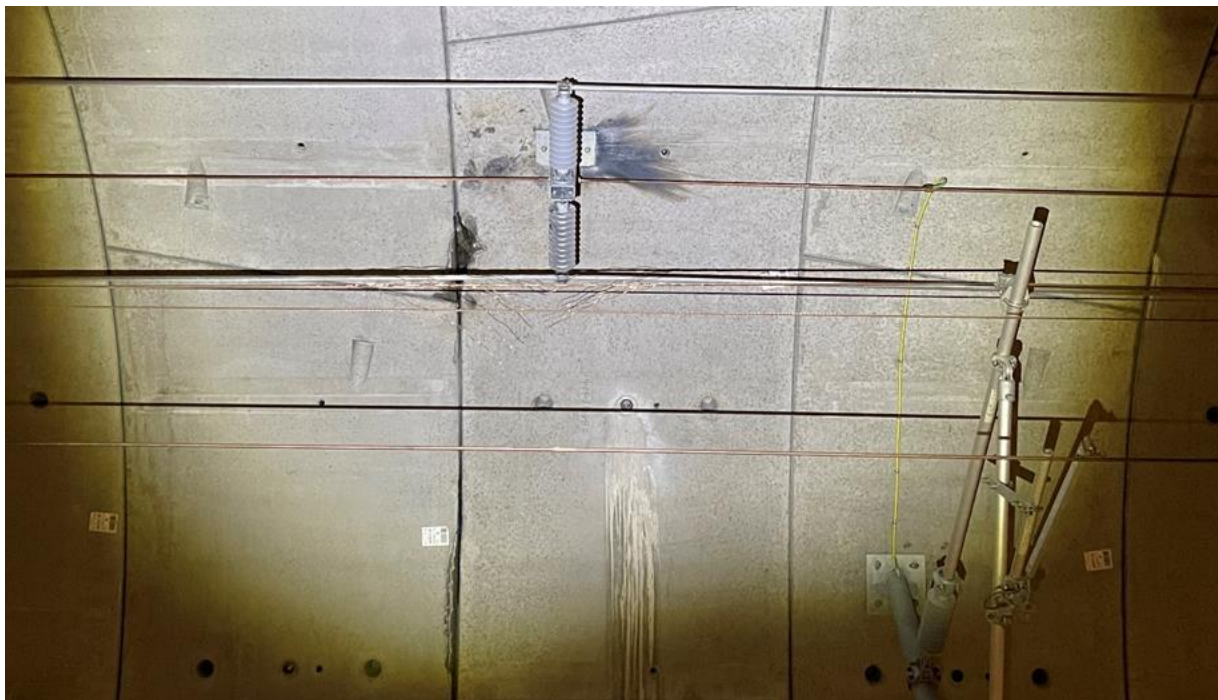
Avstand mellom mast og lekkasjepunkt langs taket var ca. 70 cm og 42 cm rett over line for negativfase. Avstand fra dryppsted på negativ line til midt på negativ isolator var 52 cm. Det ble senere målt dryppfrekvens på ca. ett drypp i minuttet.

I bærelina til kontaktledningen rett under masta var 6 av 19 kordeller røket. Det var et rent brudd uten tydelige merker av varme. Direkte avstand fra taket til bærelina er ca. 110 cm.

Figur 6: Bilde fra Teknisk årsaksresonnement viser kortslutningssted ved hengemast F-022-09. Retning Ski til venstre og retning Oslo til høyre.

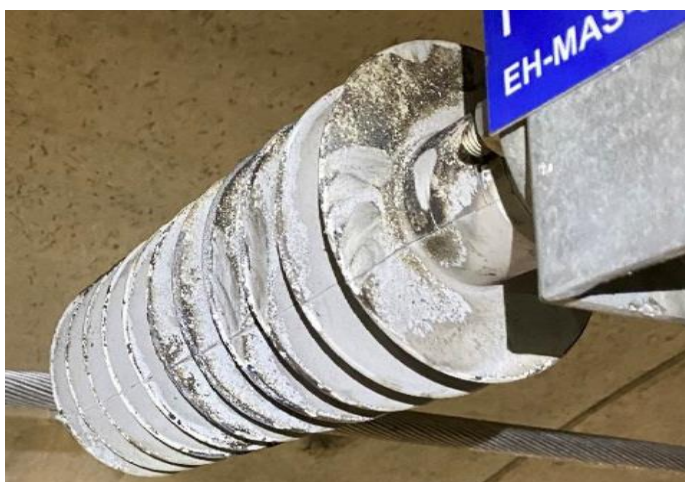
Figur 7: Bilde fra Teknisk årsaksresonnement viser isolator med hvitt og sort stoff på kortslutningsstedet

Isolatoren ble undersøkt av SINTEF Energi AS og funnet i orden. Før isolatoren kom frem til undersøkelse var mesteparten av det hvite og sorte stoffet falt av eller vasket vekk. Det gjorde at isolasjonsholdfastheten til isolatoren med forurensning ikke kunne testes. Isolatoren har en nominell spenning på 25 kV og en isolasjonsholdfasthet på 95 kV ved 50 Hz og lynimpulsholdespenning på 250 kV.
