Follobaneprojektet

Teknisk årsaksresonnement etter stoppende feil i strømforsyningen 19. og 23. desember

Follobaneprojektet	Teknisk årsaksresonnement etter stoppende feil i strømforsyningen 19. og 23. desember	Side:	2 av 52
		Dok.nr:	UOS-00-A-91196
		Rev:	01E
		Dato:	27.02.2023

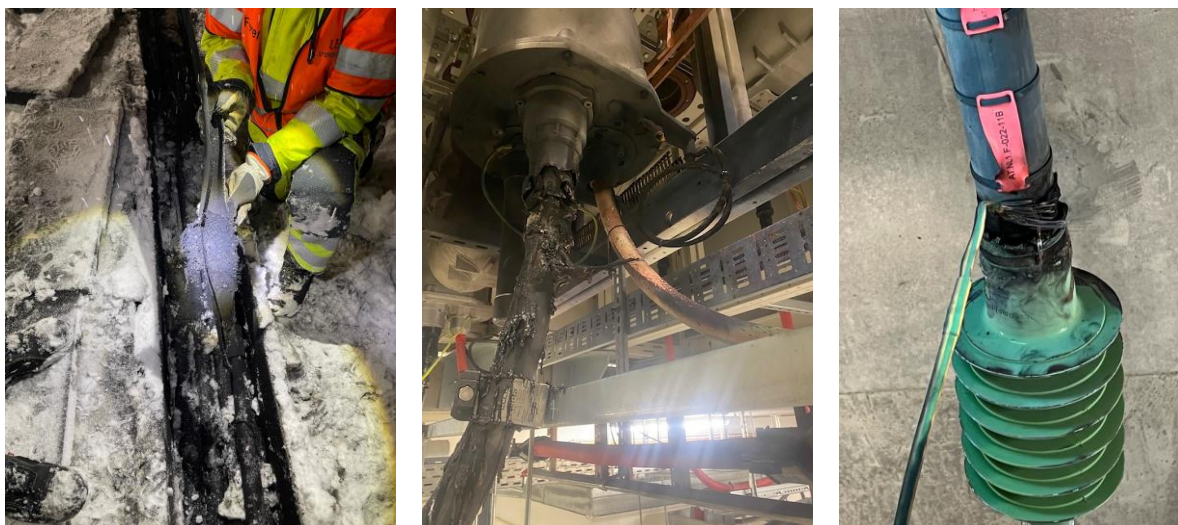
- **Brann 19. desember:**
 - Brent endeavslutning i Ski koblingshus på kraftkabel til sporet Ski-Oslo
 - Brent kabelskjøt på kraftkabel mellom Ski koblingshus og sporet Ski-Oslo
 - Brente endeavslutninger i teknisk rom 53 på kraftkabler fra Ski koblingshus
 - Smeltede utjevningsforbindelser til manøvermaskin for kabelendebrytere i teknisk rom 53
- **Brann 23. desember:**
 - Brent nymontert kabelskjøt i Ski koblingshus på kraftkabel til sporet Ski-Oslo
- **Kortslutninger 15. til 23. desember:**
 - Lysbumerker på hengemast, isolator og tak i tunnelen spor Ski-Oslo
 - Delvis splintret bæreline i kontaktledning i tunnelen spor Ski-Oslo
 - Avskalling og nedfall av betongbiter (opptil 1 kg) fra tunneltaket spor Ski-Oslo
 - Brent endeavslutning i Ski koblingshus på kraftkabel til sporet Ski-Oslo

Figur 4 Brente kabelskjøter og endeavslutninger

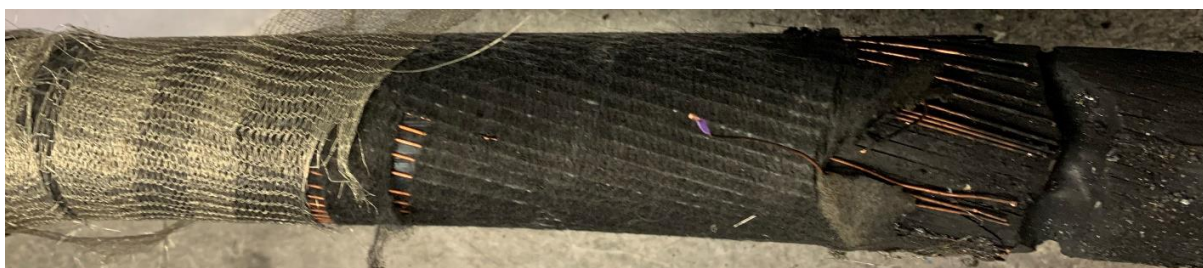
1. **Varmgang 1:** Undersøkelse av endeavslutninger i Ski koblingshus for kraftkabel til Blixstunnelen Ski-Oslo (U1) for begge faser viser skader på grunn av dårlig elektrisk forbindelse mellom aluminiumslaminatet og kobbertrådene. Det har oppstått svært høy temperatur når den induerte strømmen i laminatet har blitt overført til kobbertrådene i kabelenden. Se referanse [24] og Figur 7.

Figur 7 Ytterkappe på endeavslutning er tatt av og bildet viser til at alle kobbertrådene er brent av. Det sorte svelebandet er helt og hindret direkte elektrisk kontakt mellom skjermene. (Foto: SINTEF Energi AS)

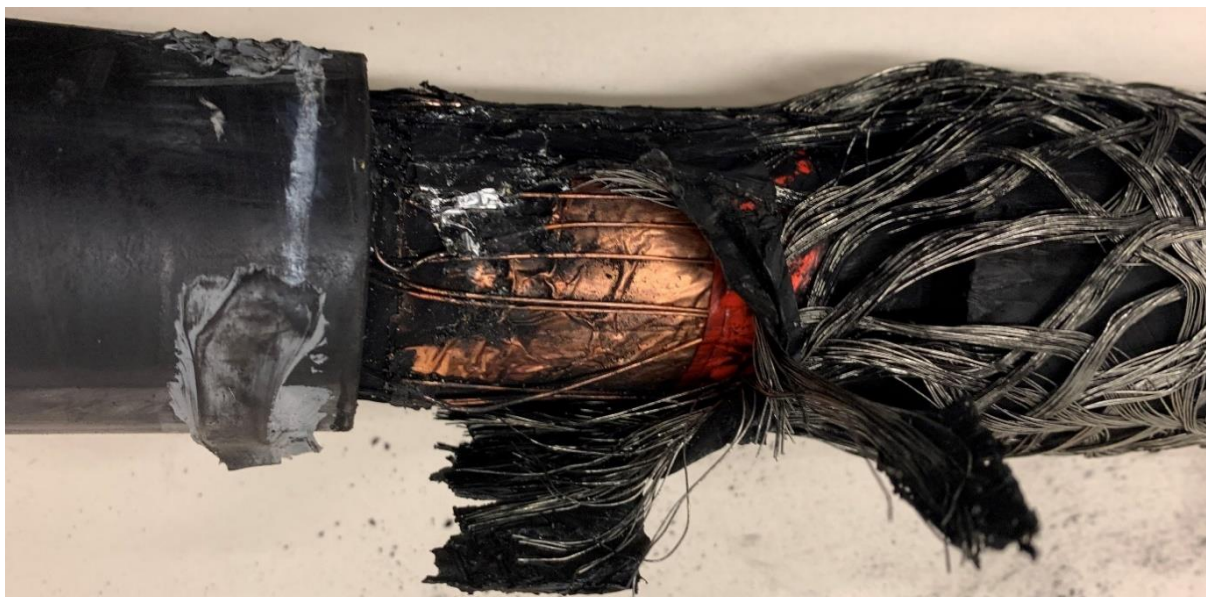
2. **Varmgang 2:** Undersøkelse av de brente skjøtene viser at sammenkoblingen av skjermtråder gjennom skjøten var for tilfeldig og har ført til varmgang. Sammenkoblingen er gjort kun med PVC tape og ikke iht. monteringsanvisningen. Det finnes heller ikke en rullefjær eller andre mekanisk sterkere klemforbindelser i disse skjøtene som sikrer god elektrisk kontakt mellom skjermtråder og laminat. Se referanse [25], [26] og [27] samt Figur 8. Den beskrevne skjøtemetoden og -utstyret sikrer ikke god kontakt mellom skjermtråd og laminat. På en av kabelskjøtene (negativ fase til sporet Ski-Oslo 30-U1NL) har varmgangen ført til skade på selve kabelisolasjonen og senterlederen. Det vil si kortslutning som en følgeskade. Se Figur 9. Det er for øvrig ikke funnet feil på skjøtingen av kabelisolasjonen og senterlederen.

Figur 8 Den «friskeste» enden av en av de brente kabelskjøtene. (Foto: SINTEF Energi AS)

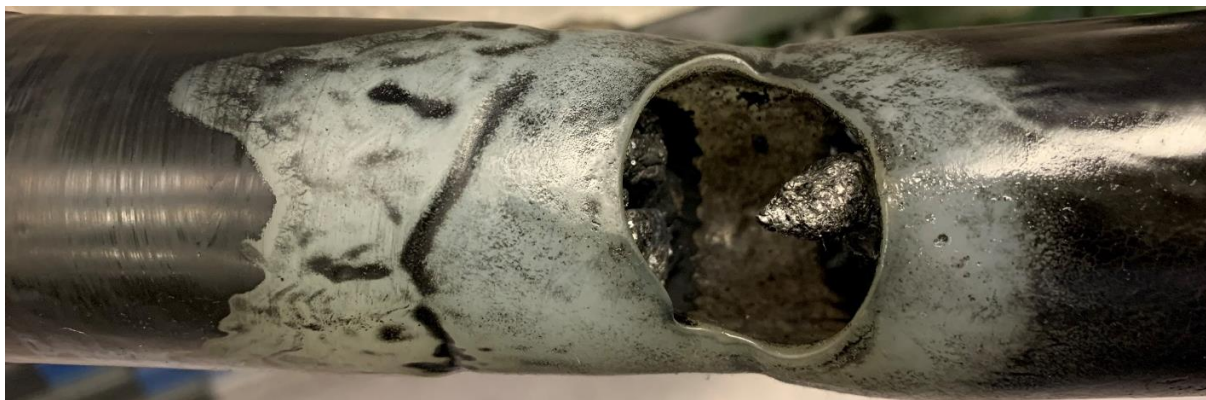
Figur 9 Ødelagt kabelisolasjon og senterleder (Foto: SINTEF Energi AS)

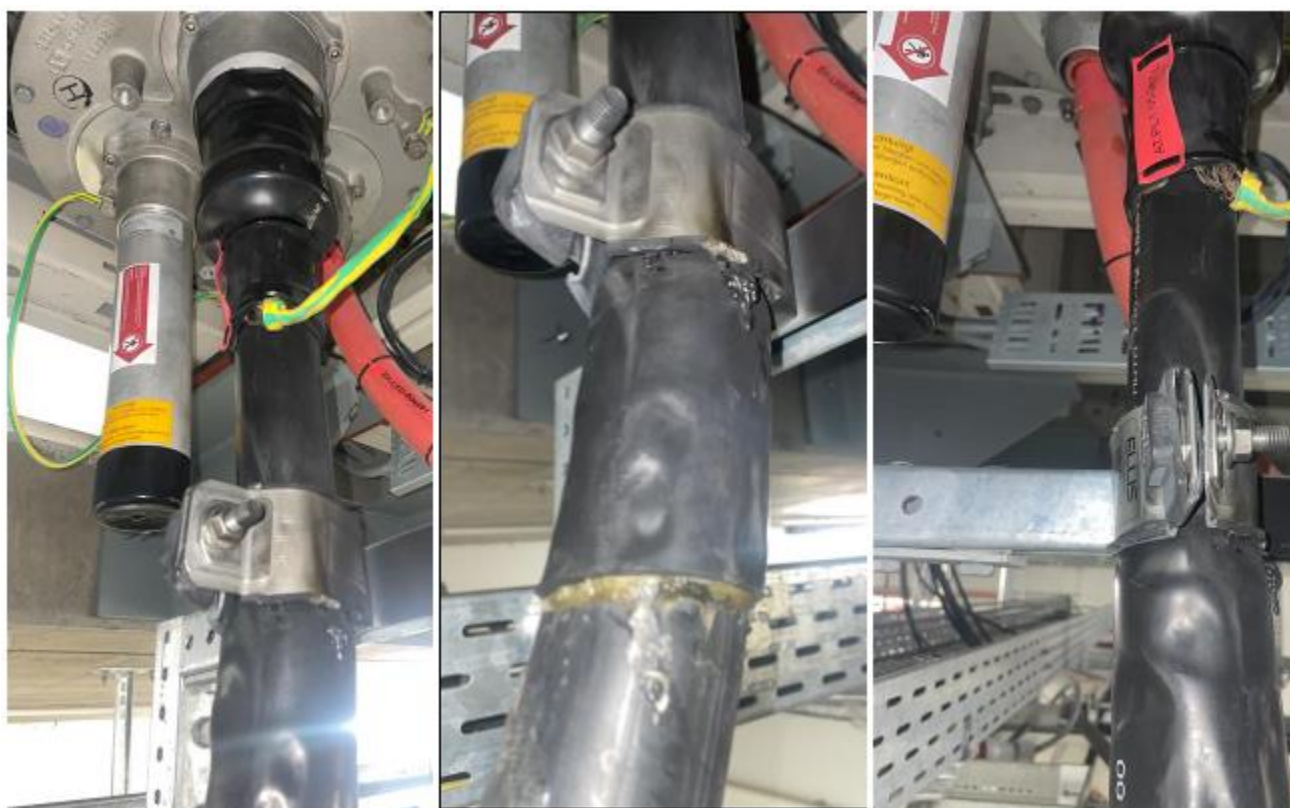
4. **Varmgang pga. klammer:** Minst en kabelinnfesting i Ski koblingshus er observert med mulig stram klamring. Det kan gi et mekanisk trykk på kappen som fører til tilfeldig og udefinert elektrisk kontakt mellom kobbertråder og aluminiumslaminat gjennom svellebåndet som gir varmgang. Se Figur 10.
5. **Tidligere hendelse:** I november 2021 fikk kraftkabelen inklusive endeavslutning i Ski koblingshus for positiv fase til sporet Ski-Oslo skader som følge av mangelfull sikring etter utrulling og før spenningssetting og idriftssettelse. Se referanse [26].

Figur 10 Stram klamring av kabel. Endeavslutningen på bildet er den som også er vist i Figur 7. Bildet er fra positiv fase for sporet Ski-Oslo i Ski koblingshus.

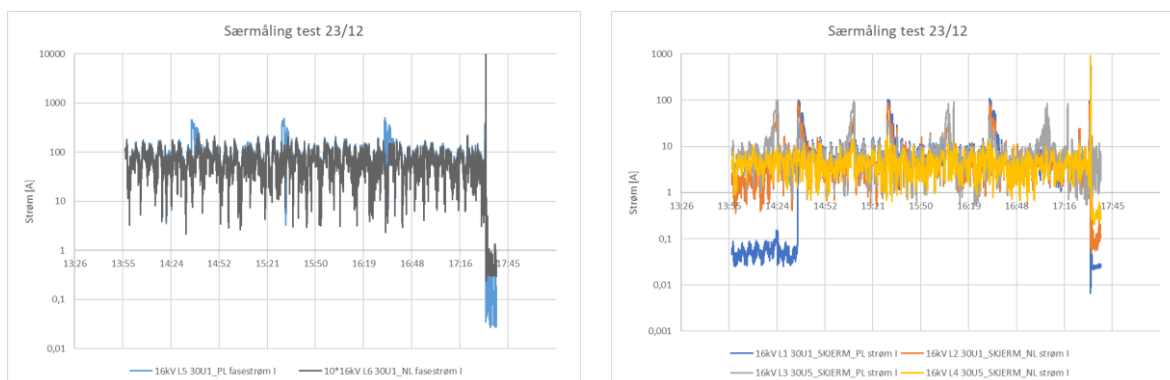
5. **Testkjøring:** Målinger under testkjøring 23. desember viser høyeste strøm i skjerm opp til 100 A ved en laststrøm på 400 A. Det tilsvarer i størrelsesorden 25 %. Når kabelen fører kortslutningsstrøm, er høyeste strøm i skjerm 900 A. Se Figur 11. Analyse av målingene viser høyest strøm i skjermen til positiv fase spor Ski-Oslo (U1) under last, men høyest strøm i skjermen til negativ fase samme spor under kortslutning.

Figur 11 Målt strøm i faseledere (positiv og negativ) for forsyning til sporet Ski-Oslo (U1) og skjermstrøm (høyre) for alle kraftkablene mellom teknisk rom 53 og Ski koblingshus under testkjøring 23. desember. Merk logaritmisk andreakse på figurene.

6. **Målt strøm i skjerm ikke som forventet 1:** Strømmen i skjermen til positivfase for spor Ski-Oslo er under testene 23. desember null frem til den plutselig våkner under første testtog. Se Figur 8 til høyre. Under de andre testtogene viser den plutselige dropp. I ettertid er det funnet skjult skade på endeavslutningen for kabelen i Ski Koblingshus. Det er også observert at disse plutselige droppene skjer når testtoget er på samme sted i Blix-tunnelen sporet Ski-Oslo, det vil si i nærheten av teknisk rom 53.

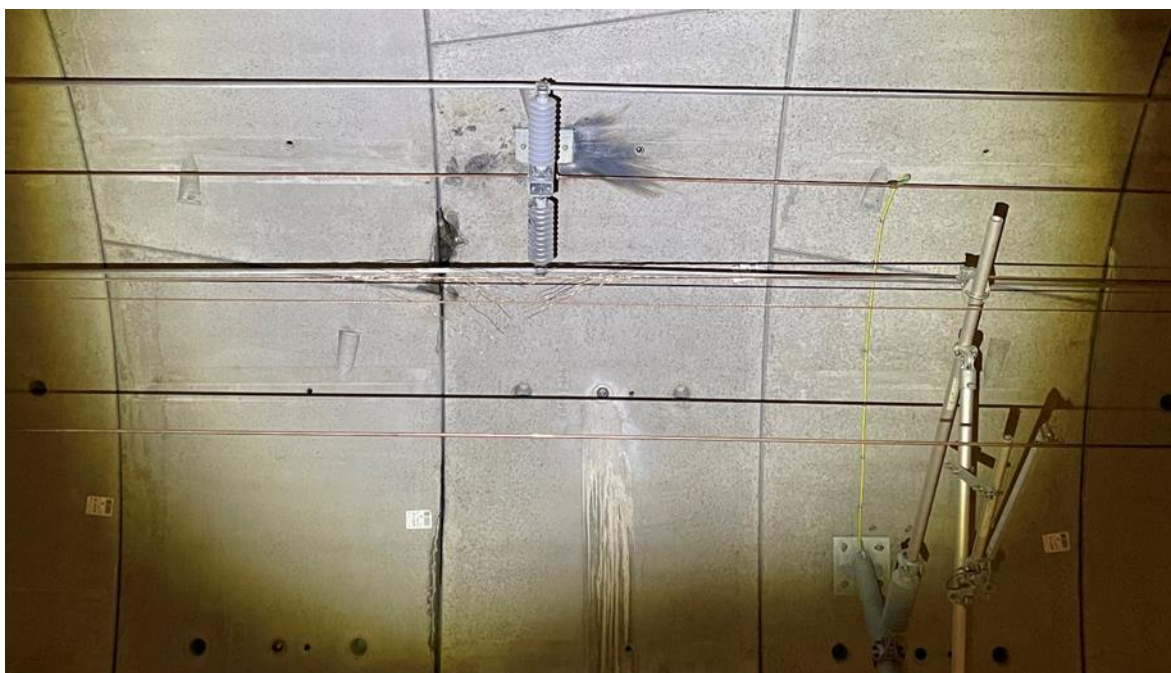
- Brennmerker/sot i tunneltaket etter utblåsing mellom hengemasta og taket.
 - Rekke av avskallinger fra betongtaket mellom hengemasten og et lekkasjepunkt i skjøt mellom to betongelementer. Avstand mellom mast og lekkasjepunkt langs taket er ca. 70 cm.

- Ingen skade eller brennmerker på langsgående jordleder som er opphengt i masta.
 - En av innfestingsboltene til masta har merker etter å ha vært i kontakt med betongelementets armering og har ført strøm.

- I lekkasjepunktet mangler blant annet en bit på ca. 1 kg av elementet. Denne er funnet på bakken i nærheten og sendt til undersøkelse.
 - Lekkasjepunktet er 42 cm rett over line for negativfase. Det drypper ca. ett drypp i minuttet under befaringen i etterkant. På lina er det tydelig hvitt pulver/belegg.

- Avstand fra dryppsted på negativ line til midt på negativ isolator er 52 cm.
 - I bærelina til kontaktledningen rett under masta er 6 av 19 kordeller røket. Det er et rent brudd uten tydelige merker av varme. Direkte avstand fra taket til bærelina er ca 110 cm. Bærelina er sent til undersøkelse.

Figur 12 Kortslutningssted ved hengemast F-022-09. Retning Ski til venstre og retning Oslo til høyre.

4. **Skader i taket 1:** Avskallingen av betongelementet skyldes kortvarig høy varme. Varmen skyldes strømgjennomgang. Hvor stor andel av strømmen som har gått i betongen er fremdeles uklart. Det er ikke funnet holdepunkter som tilsier at det ikke har gått stor strøm i langsgående jordleder.

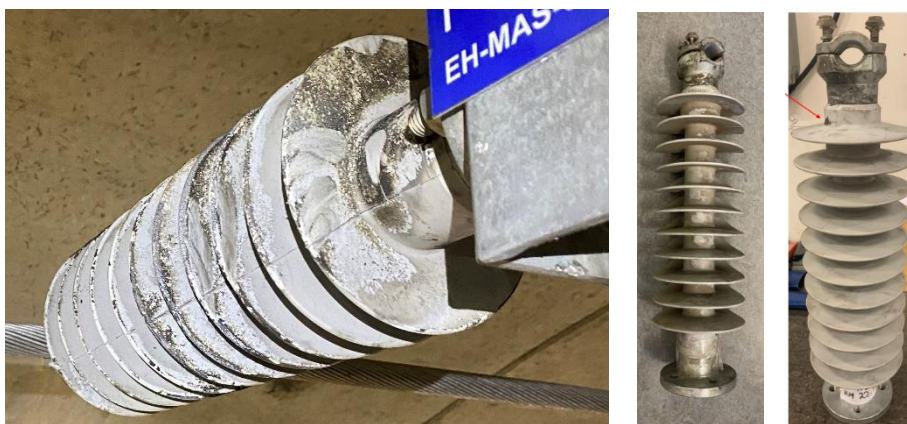
1. **Isolasjonsholdfasthet:** Isolatorene har en nominell spenning på 25 kV og en isolasjonsholdfasthet på 95 kV ved 50 Hz og lynimpulsholdespenning på 250 kV. Se datablad referanse [34].
2. **Forurensning:** Isolatorene er undersøkt og funnet i orden. Før isolatorene kom frem til undersøkelse er mesteparten det hvite og sorte stoffet falt eller tatt av. Det gjør at isolasjonsholdfastheten til isolatorene med forurensning ikke kunne testes. Se referanse [35] og Figur 13.

Figur 13 Isolator med hvitt og sort stoff på kortslutningsstedet (og fingermerker) til venstre. I midten slik den kom inn fra tunnelen. Isolator slik den kom frem til laboratoriet til høyre. (Foto: til høyre og midten Bane NOR og til venstre SINTEF Energi AS)

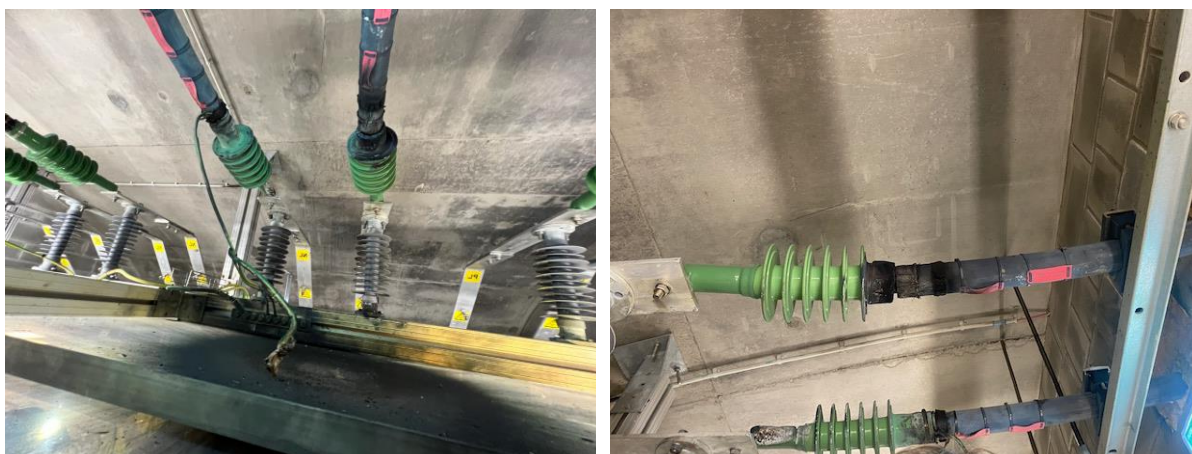
3. **Varmgang 3:** De brente endeavslutningene i teknisk rom 53 er ikke sendt til undersøkelse, men ble erstattet på stedet ettersom kablen for øvrig var uskadet. For skader, se Figur 14. På negativ fase for sporet Ski-Oslo er utjevningen til jord brent av og falt ned. Varmgangen var

i skjermtrådene. Det var ikke gjort tiltak for å sikre god kontakt mellom skjermtråder og aluminiumslaminat.

Figur 14 Avbrent utjevning mellom skjerm i negativ fase og jord.

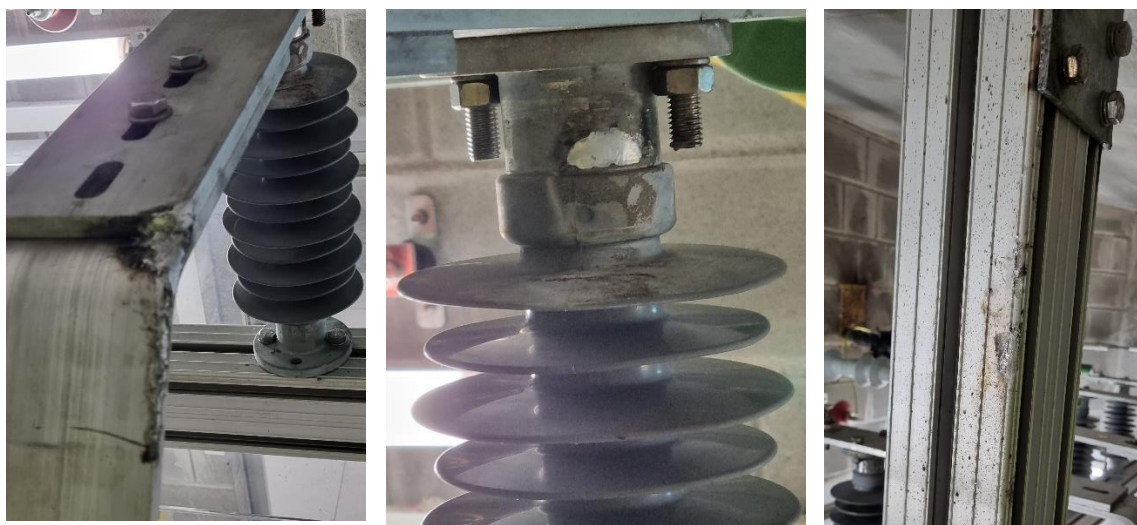
3. **Lysbueaktivitet:** Det er merker etter omfattende lysbueaktivitet og overslag på isolatorer i teknisk rom 53. Merkene finnes både på isolatorene og strømskinnene til begge negativfasene (både U1 og U5) samt aluminiumskonstruksjonen som holder bryterarrangementet. Se Figur 15

Figur 15 Merker etter sannsynlig lysbueaktivitet i teknisk rom 53.

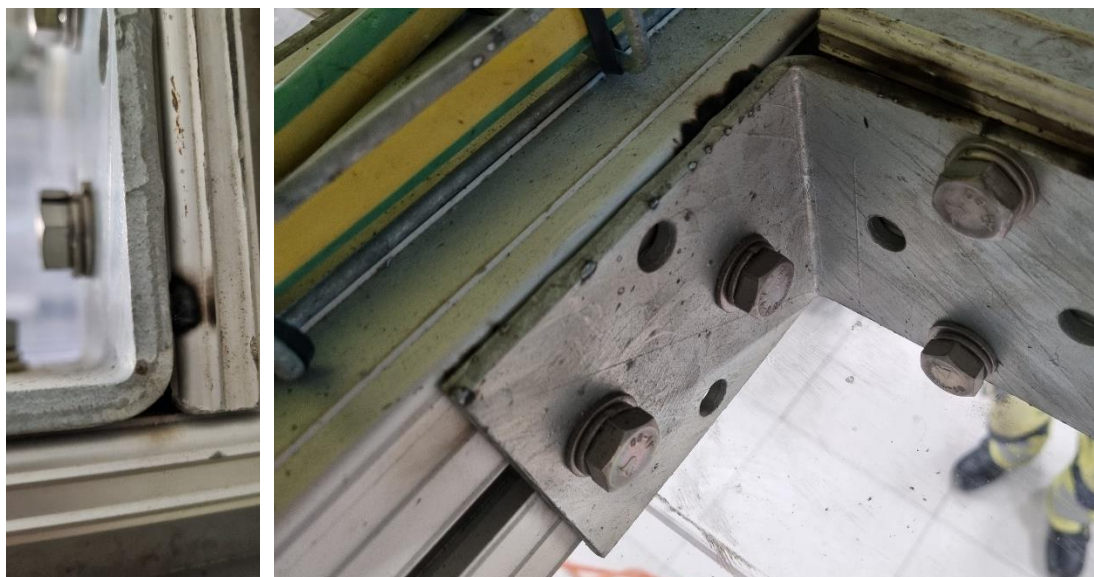
3. **Strømgjennomgang:** Aluminiumsbindeverket har brennmerker i skjøter og vinkler. Se Figur 16.

Figur 16 Brennmerker i skjøter og vinkler på aluminiumsbindeverket.

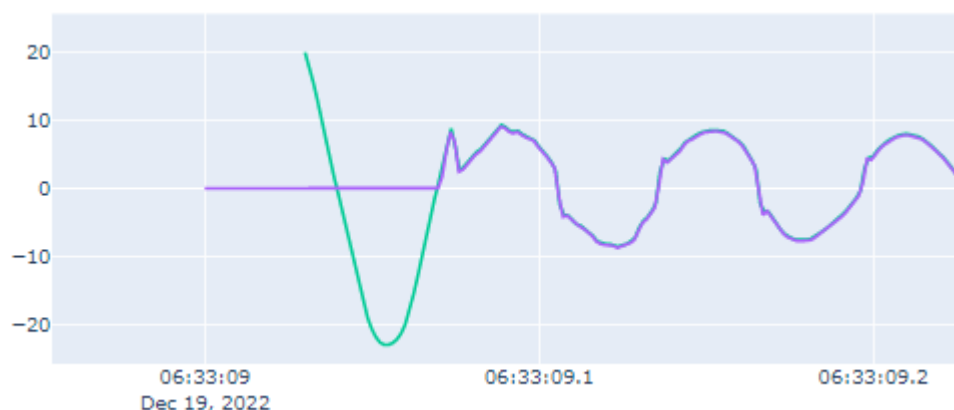
Det kan tolkes som et overslag (kortslutning av isolasjon) som gjentas flere ganger og som blir tydeligere og tydeligere fra kun pickup som ikke gir vernutløsning til forbigående kortslutning som gir vernutløsning til varig kortslutning. Det er ikke funnet andre forklaringer en overslag som årsak til kortslutningen ved første automatiske gjeninnkobling 19. desember kl 06.33. Se Figur 17. Der er ikke sannsynlig at det skulle oppstå en tilfeldig feil kun millisekunder etter kortslutning. Den varige kortslutningen kan være skadede kabelskjøter og endeavslutninger.

Figur 17 Spenning i negativ fase målt på avgangene i Ski, lilla mot U1 sporet Ski-Oslo (som kobles inn ved nullgjennomgang) og turkis mot U5 Oslo-Ski (som var innkoblet). Tydelig dropp i spenningen for U1 ses når den når ca 9 kV.
