Follobaneprojektet Tilbakeføring Åsland

Tiltaksplan forurenset grunn

Prod.dok.nr.:	Rev:		
		Erstatter:			
		Erstattet av:			
Prosjekt: Follobaneprojektet Parsell: Åsland	Dokumentnummer: UFB-31-A-73131		Revisjon: 02C

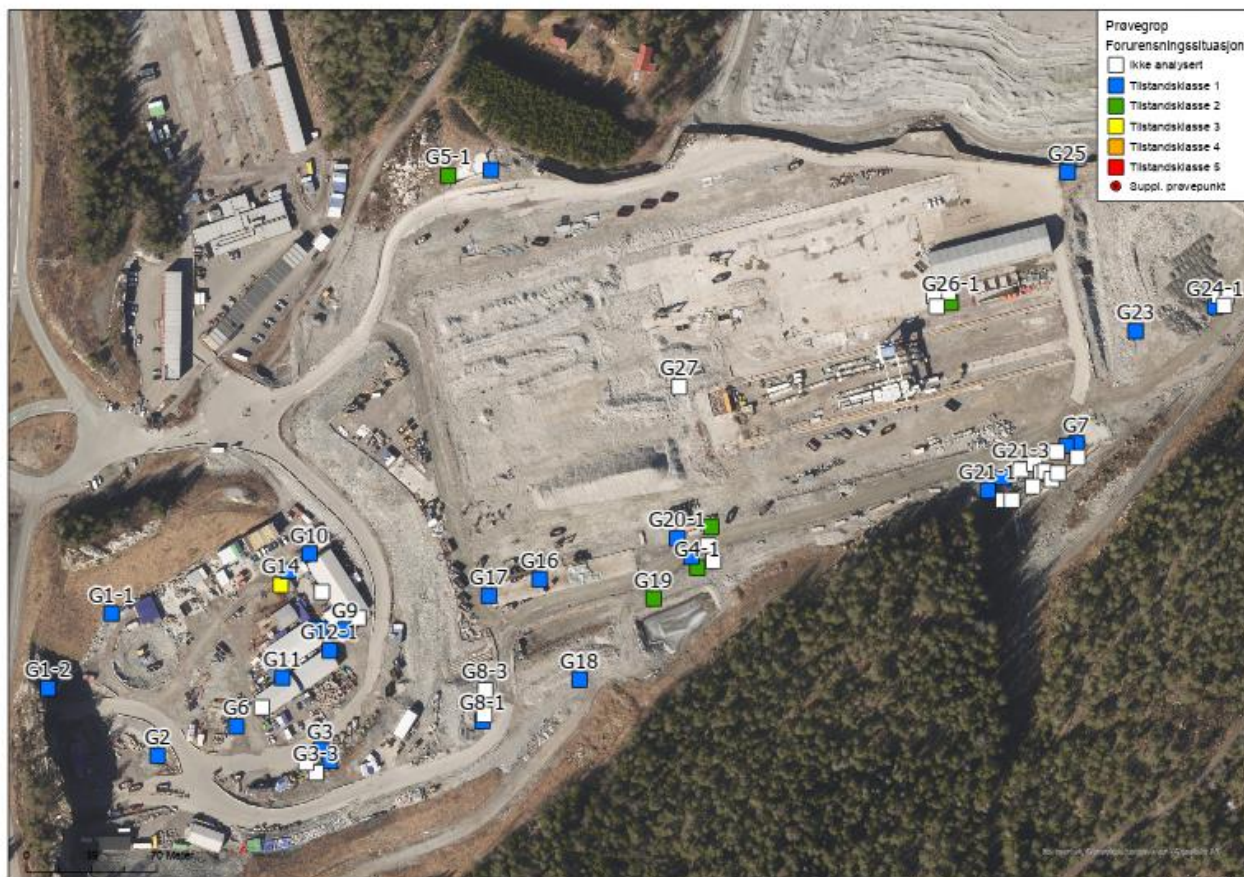
Figur 10. Oversiktskart med prøvepunktene undersøkt av AGJV. Punktene er plassert ved områdene der AGJV mistenkte forurensning. Prøvene er tatt som overflateprøver. Symbolene er fargelagt etter påvist tilstandsklasse, jf. klassifiseringssystemet i Miljødirektoratets veileder for forurenset grunn (6).

Fra AGJVs prøvetaking foreligger resultater fra 36 prøver (26 prøvepunkter). Kjemiske analyser på jordprøvene har påvist konsentrasjoner over normverdi ved seks prøvepunkter (åtte jordprøver). Overskridelsene skyldes forhøyede konsentrasjoner av tungmetaller i to punkter (tilstandsklasse 2), PCB i ett punkt (tilstandsklasse 2) og olje (alifater) i tre (tilstandsklasse 2 i to punkter og tilstandsklasse 3 i ett).

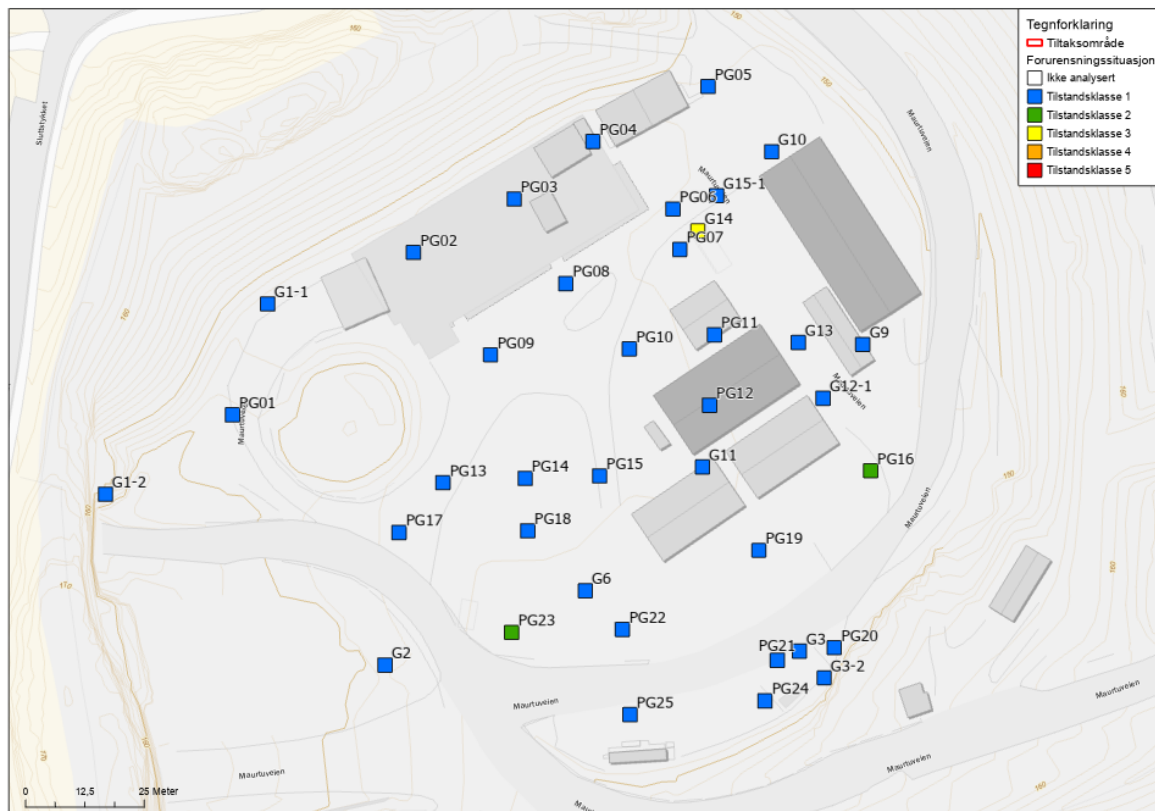
Figur 11. Forurensningssituasjon ved «Low area». Prøvepunktene er fargelagt iht. påvist tilstandsklasse. Prøvepunkter fra AGJV's undersøkelse er også inkludert, med benevnning G-.

På den nordre delen av det tidligere pukkverksområdet (low area/3B) ble det påvist stedvis lett overflateforurensning av tyngre hydrokarboner (tilstandsklasse 2 og 3), mens den sørlige delen, som besto av fyllmasser, ble ansett som ren. Massene i to oppfylte områder på den søndre del av område 4 Low area (ble kalt Hesteskoen og Platået) ble ansett som rene på grunnlag av statistiske vurderinger beskrevet i veileder 99:01 (7). Det samme gjelder overskridelsene registrert i masseprøvene fra sonic-boreundersøkelsen.

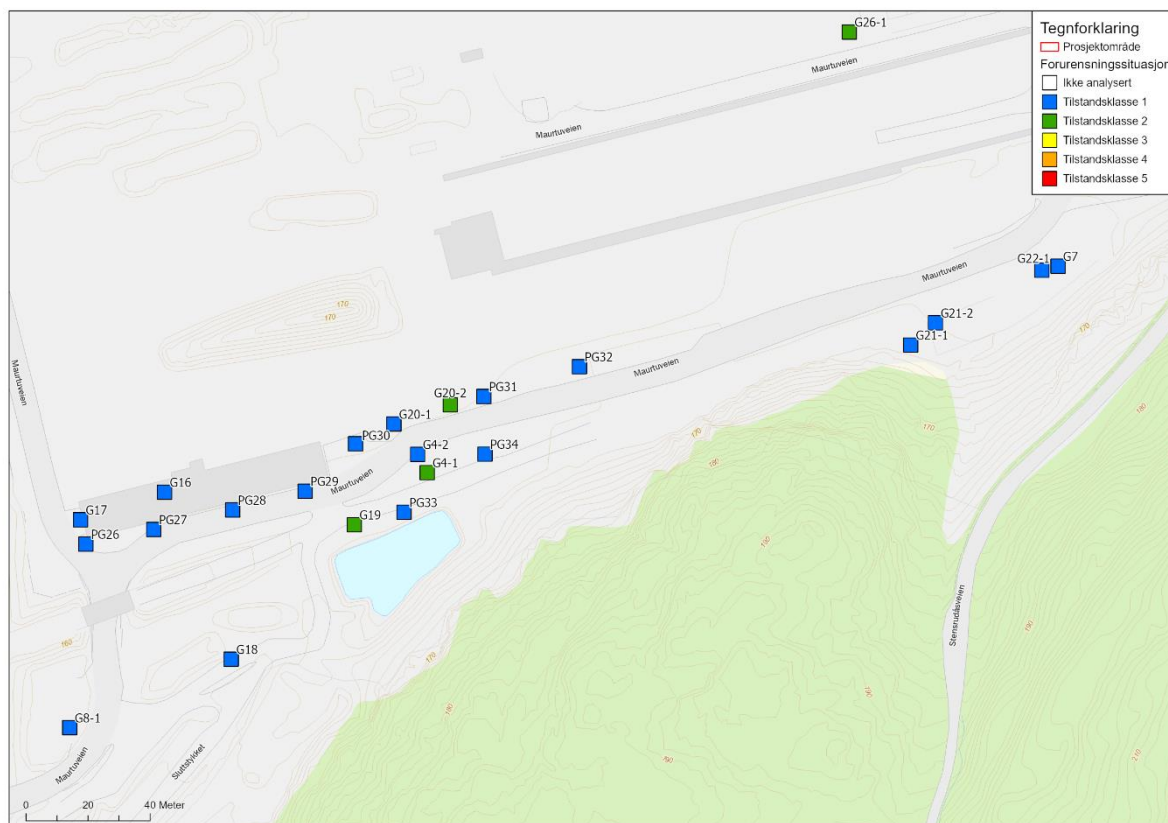
Figur 12. Forurensningssituasjon sør for tidligere betongelementfabrikk. Prøvepunktene er fargelagt iht. påvist tilstandsklasse. Prøvepunkter fra AGJV's undersøkelse er også inkludert, med benevnning G-.

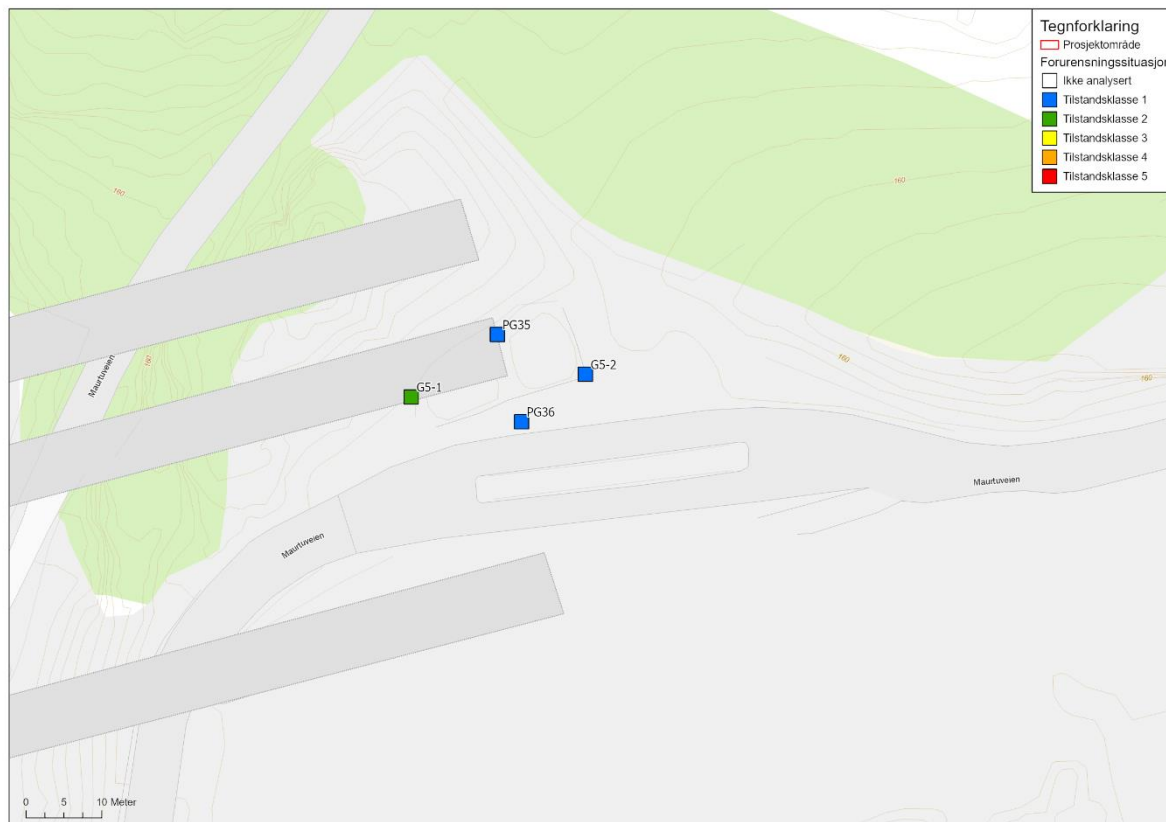
Figur 13. Forurensningssituasjon ved undersøkt område ved slamdammer nord på tiltaksområdet. Prøvepunktene er fargelagt iht. påvist tilstandsklasse. Prøvepunkter fra AGJV's undersøkelse er også inkludert, med benevnning G-.

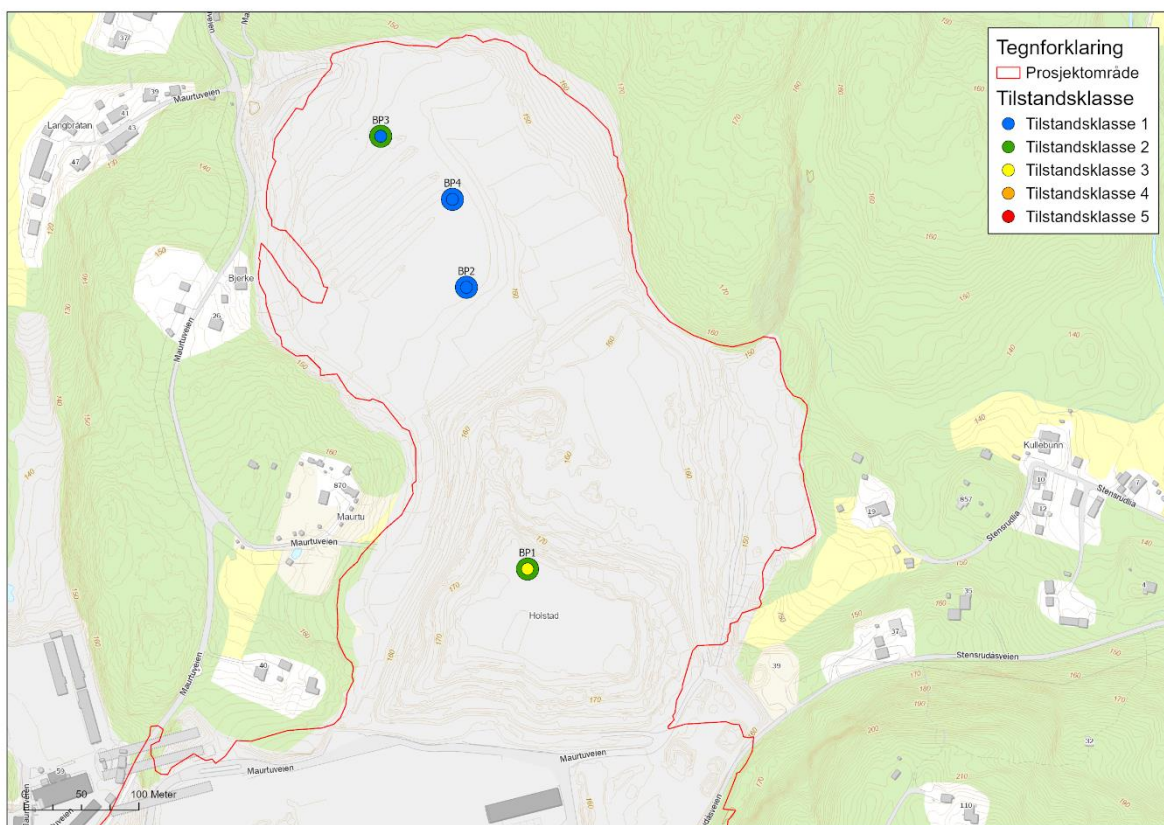
Iht. tiltak- og undersøkelsesprogram utarbeidet av Bane NOR etter pålegg fra SFOV i brev av 20.12.2023, ble det i januar og februar 2024 utført kjerneprøvetaking vha. sonic-borerigg. Det ble undersøkt i fire punkter, plassering er vist i Figur 15. Sonic-prøvetakingen innhentet prøvemateriale fra hver dybdemeter fra topp til bunn av steinfylling. Totalt 95 masseprøver ble analysert bl.a. for arsen, kadmium, krom, kobber, kvikksølv, nikkel, bly og sink. Av disse parameterne ble det registrert totalt seks overskridelser av normverdier:

- BP1: Blykonsentrasjoner tilsvarende tilstandsklasse 3 i øvre meter, samt kadmium tilsvarende tilstandsklasse 2 ved dybdeintervallene 19-20 og 24-25 m.
- BP3: Blykonsentrasjon i dybdeintervallet 1-2 m, kromkonsentrasjon ved dybdeintervallet 3-4 m, samt kadmiumkonsentrasjoner ved dybdeintervallet 10-11 m. Alle overskridelsene ved BP3 tilsvarer tilstandsklasse 2.

Figur 15. Plassering av sonic-borepunkter. Punktene er fargelagt iht. påvist tilstandsklasse i hhv. øvre meter (indre sirkel) og dypereliggende masser (> 1 m, ytre sirkel).

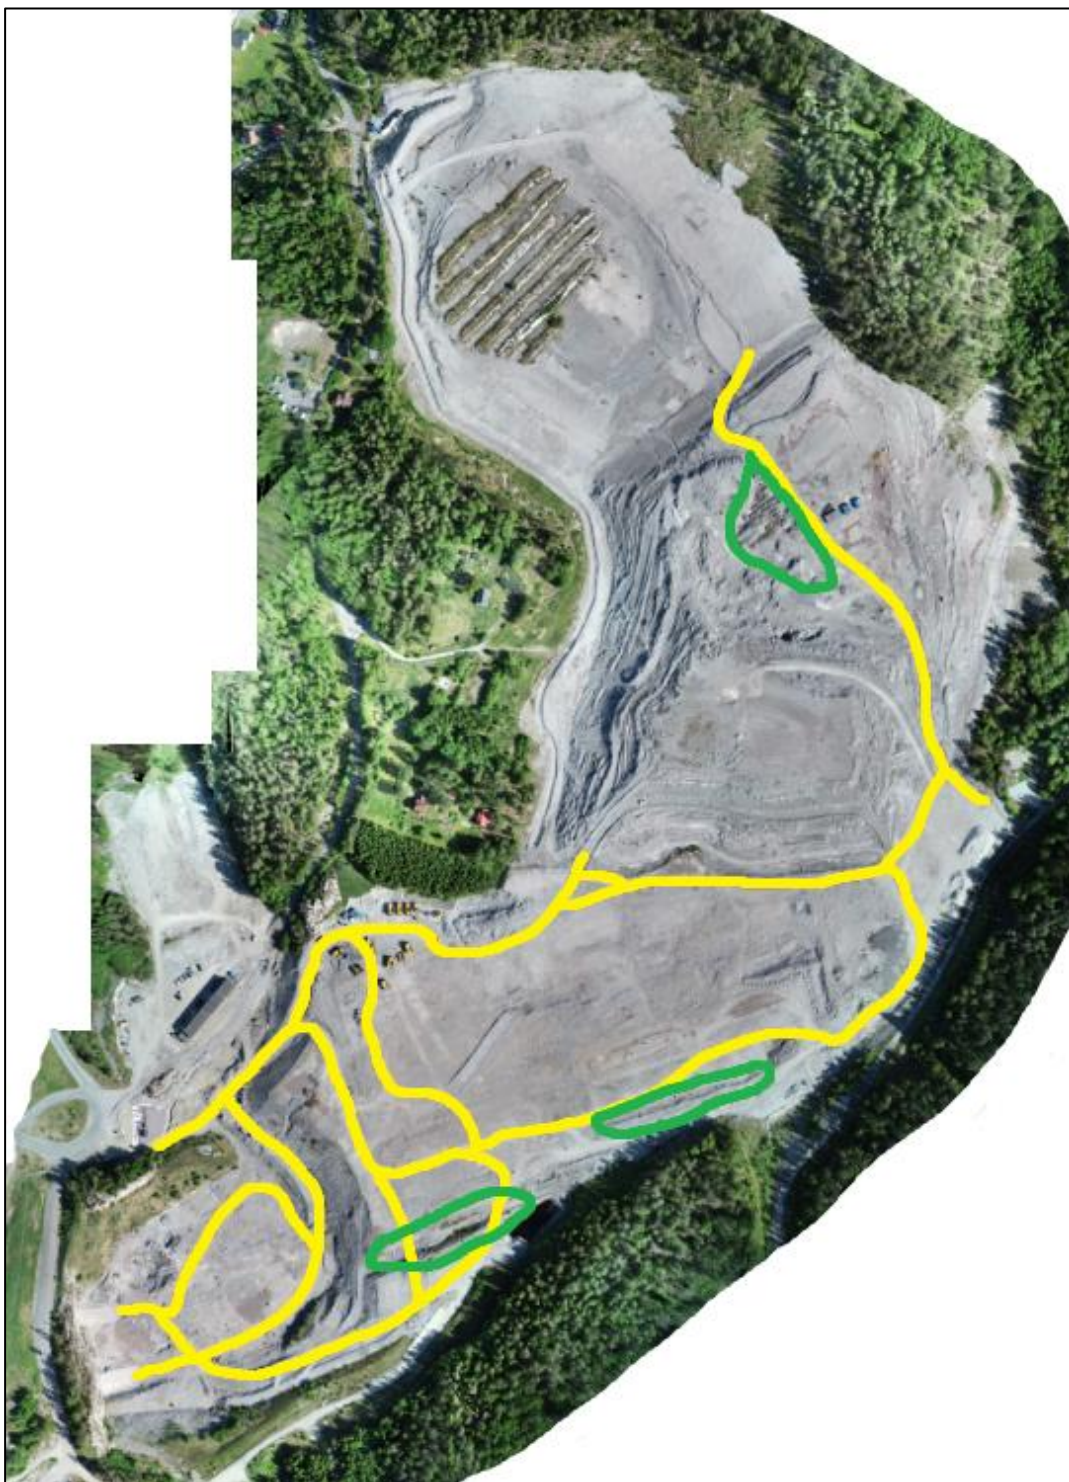
I den supplerende undersøkelsen i mars 2023 ble det registrert avfall blant massene i to prøvegroper. Avfallet besto av rør, rester av fiberduk, armeringsjern og øvrig skrot. Bane NOR har siden gjennomført flere befaringer og laget en oversikt over områder hvor det er benyttet masser som inneholder plastfiber fra tunneldrivingen. Oversikten er vist i Figur 17. Masser inneholdende plast (eller annet avfall) i disse områdene skal saneres så langt det er mulig, og leveres til godkjent mottak. Dersom det påtreffes avfall i gravemassene utenfor disse områdene, må dette på lik linje sorteres ut og leveres til godkjent mottak.

Figur 17. Oversikt over områder med masser som inneholder plastavfall. Gul linje viser anleggsveier hvor slike masser er benyttet. Grønnmarkerte områder viser fyllinger bestående av slike masser. Disse massene skal leveres til godkjent mottak.
