# Follobaneprojektet Tilbakeføring Åsland

## Miljørisikovurdering av TBM-masser

<b>Produsert av:</b>				
		<b>Prod.dok.nr.:</b>				<b>Rev:</b>
		<b>Erstatter:</b>				
		<b>Erstattet av:</b>				
<b>Prosjekt:</b> <b>Parsell:</b>	Follobaneprojektet Åsland	<b>Dokumentnummer:</b>  <b>UFB-31-A-73145</b>	<b>Revisjon:</b>  <b>00C</b>

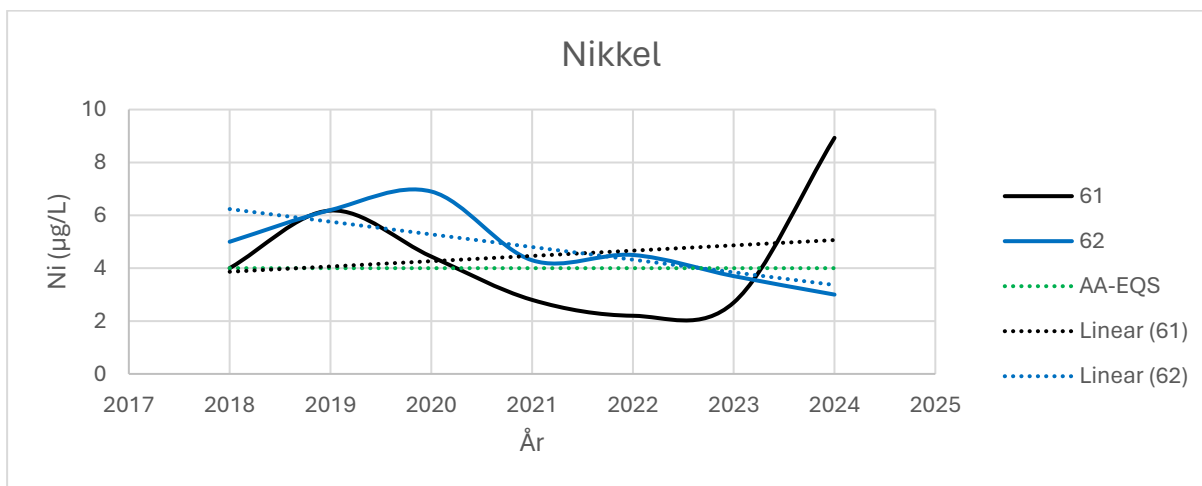
Figur 4-8. Gjennomsnittsverdier for nikkel fra 2018-tom. våren 2024. Tall fra NIBIOs årsrapporter.

Nikkel viser en økende trend i målepunktet i Myrerbekken siste år, jf. figur 4-8. Dette kan ha mulig sammenheng i perioden med stopp av pumping av vann fra Low Area sommeren 2023. Men mest sannsynlig kilde er veiavrenning, jf. Tabell 4-8. Ettersom trenden i målepunktet i Maurtubekken (62-Maurtubekken) som er mer påvirket av fyllingen enn Myrerbekken, går ned (dvs. forbedret tilstand), vurderes det som sannsynlig at trenden i Myrerbekken ikke skyldes utlekking fra TBM-masser.

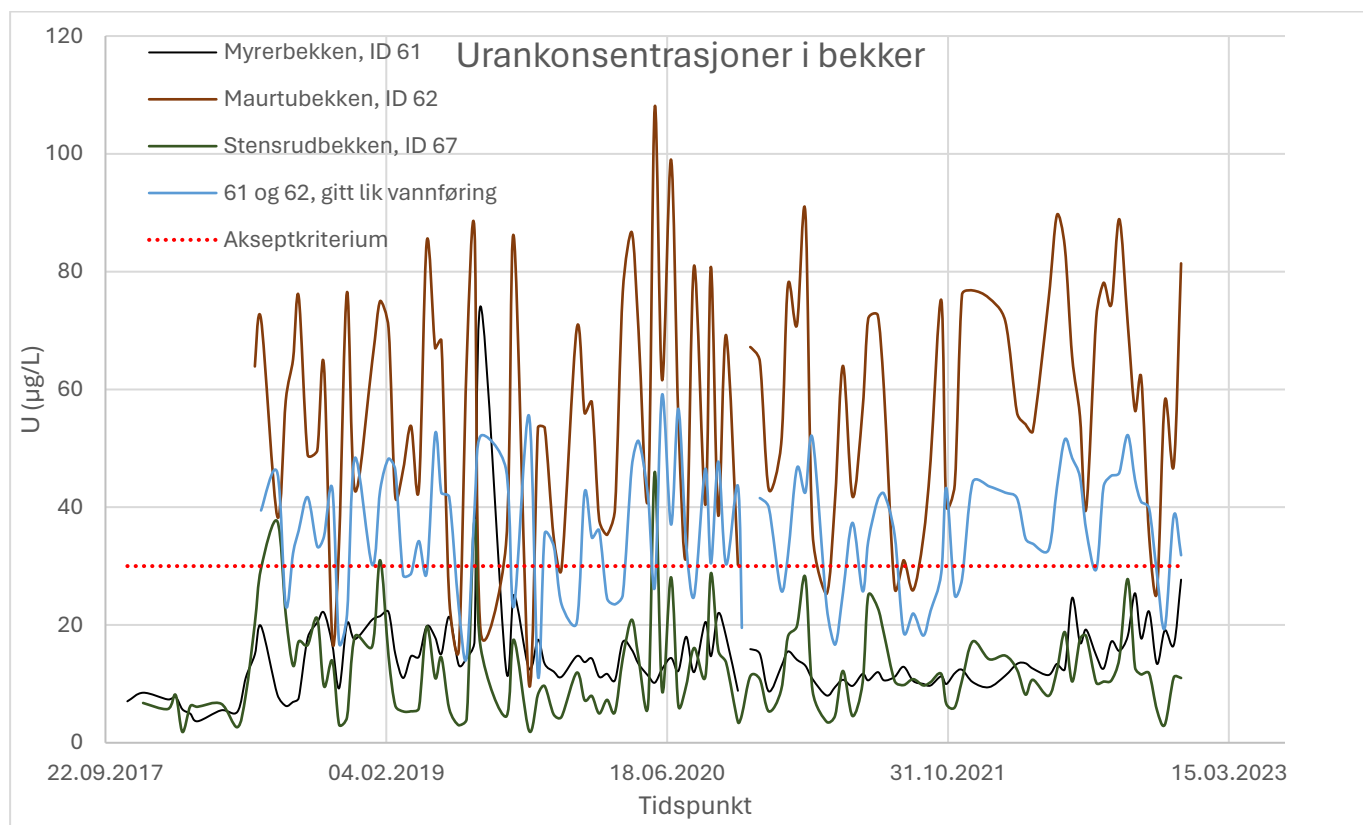
Konsentrasjonene fra Maurtubekken til samløpet med Stensrubbekken ligger på et nivå som normalt krever radioøkologiske vurderinger, og de er over anbefalte økologiske grenseverdier mht. kjemisk giftighet. ASPT-indeksen for bunndyr i Myrer-/Maurtubekken er dårligere enn i Myrerbekken, selv om dette også kan påvirkes av flere faktorer enn bare vannkjemi og av uran.

Risikoen for økologisk forringelse eller at utslipp av uran er til hinder for å oppnå miljømål i Maurtubekken vurderes som moderat i dagens situasjon.

Figur 4-12. Sammenstilling av uranmålinger som er registrert i Vannmiljø. To ekstremverdier i Myrer- og Maurtubekken fra oktober 2020 er fjernet. Blå kurve viser estimat av konsentrasjoner etter samløp mellom Myrer- og Maurtubekken i tilfeller der vannføringen er lik.
