Sørlandsbanen (Egersund) – Stavanger, Sandnes - Nærbø

Fagrapport Geoteknisk strekningsbeskrivelse

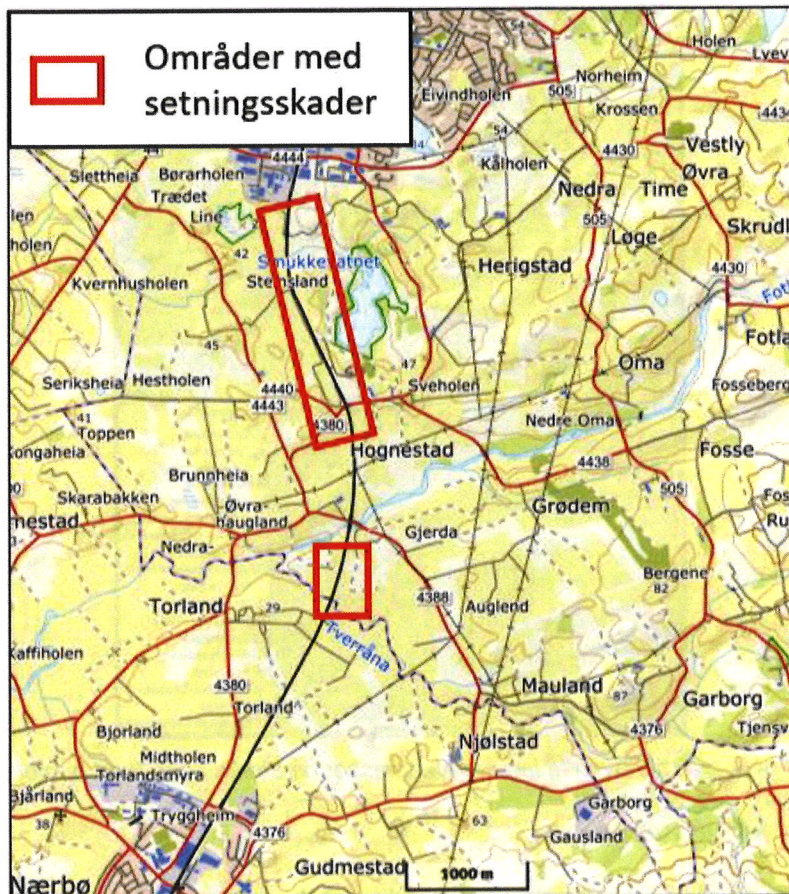
Figur 28 Områder med registrerte setninger på jernbanen (Basert på samtaler med personell i BN).

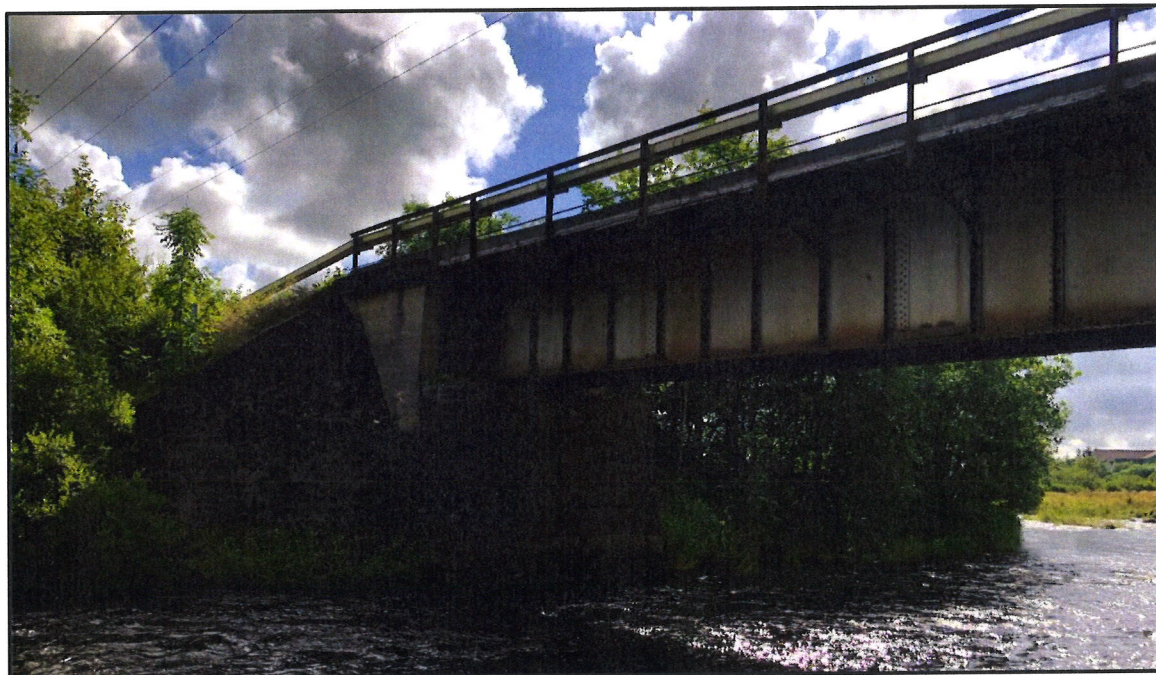
Figur 32 Sørlig landkar for konstruksjon ved dagens kryssing med Hååna (km. 564,747).
Bilde i sør-vestlig retning. Kilde: Jakob Bitsch Jensen (befaring 2020-08-04).

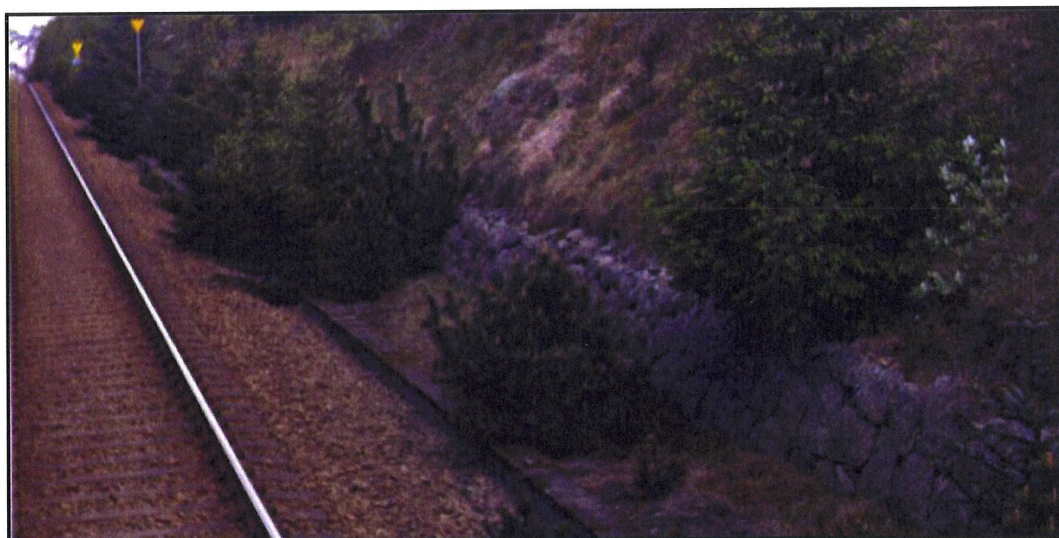
Figur 38 Dagens løsning med tørrmur i bunnen av løsmasseskjæring på østlig side av spor (km. 568,160). Bilde i nordlig retning. Kilde: Målevognsbilde (fra Oslo).

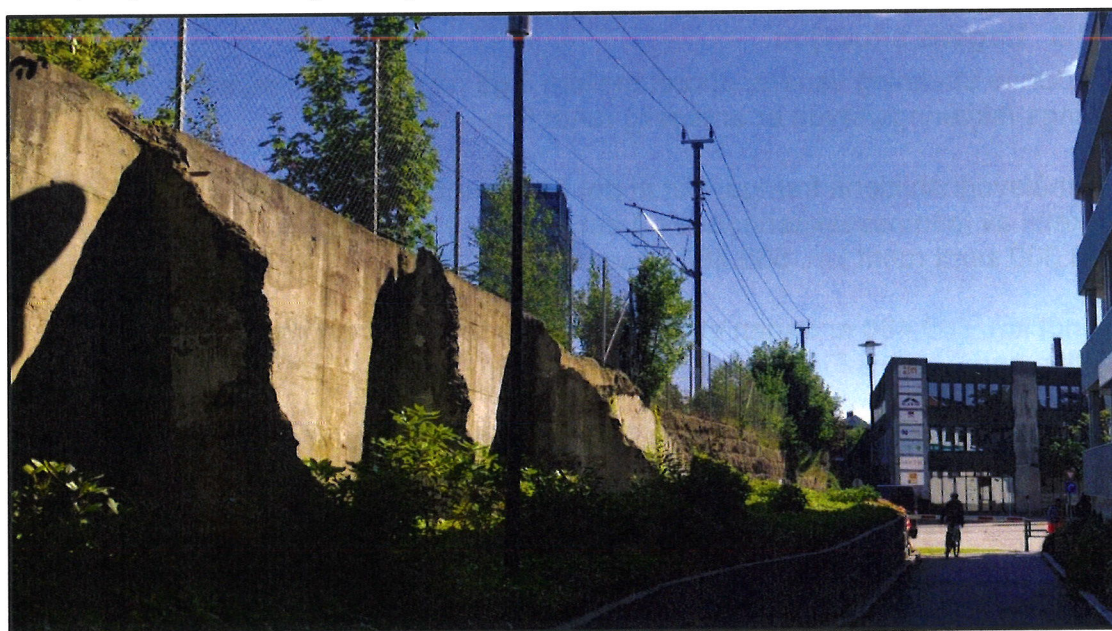
Figur 39 Dagens løsning med tørrmur/kjellervegg (km. 569,480). Bilde i sørlig retning. Kilde: Jakob Bitsch Jensen (befaring 2020-08-06).

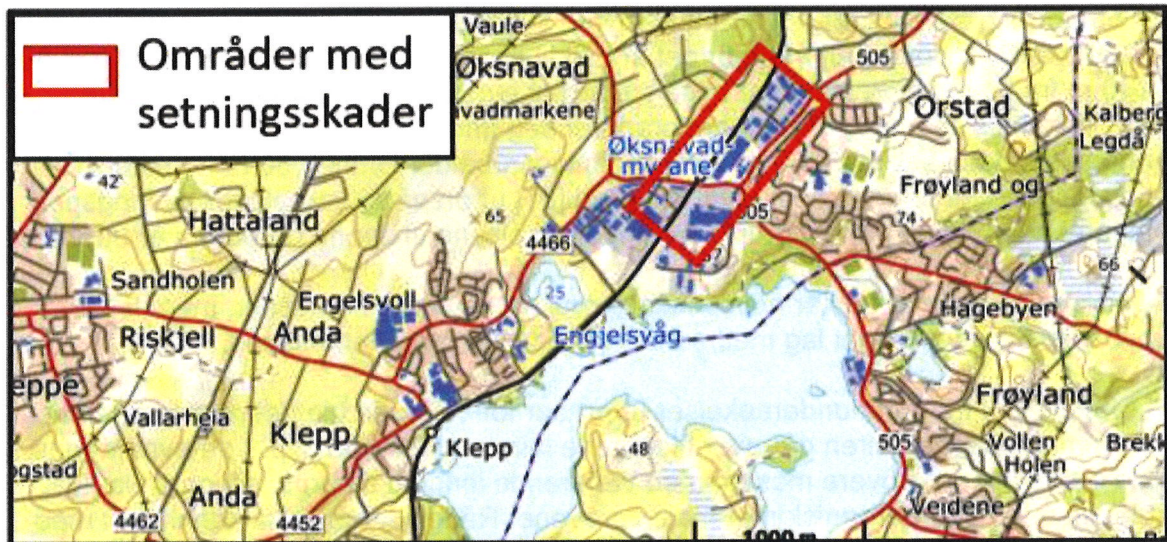
Gjennom samtaler med Bane NOR personale kommer det frem at jernbanen har hatt utfordringer med setningsskader i dette området flere ganger gjennom årene den har vært i drift (Figur 67). Noe som bekrefter utfordrende grunnforhold som er registrert i tidligere grunnundersøkelser.

Figur 67 Område med registrerte setninger på jernbanen (basert på samtaler med personell fra BN).

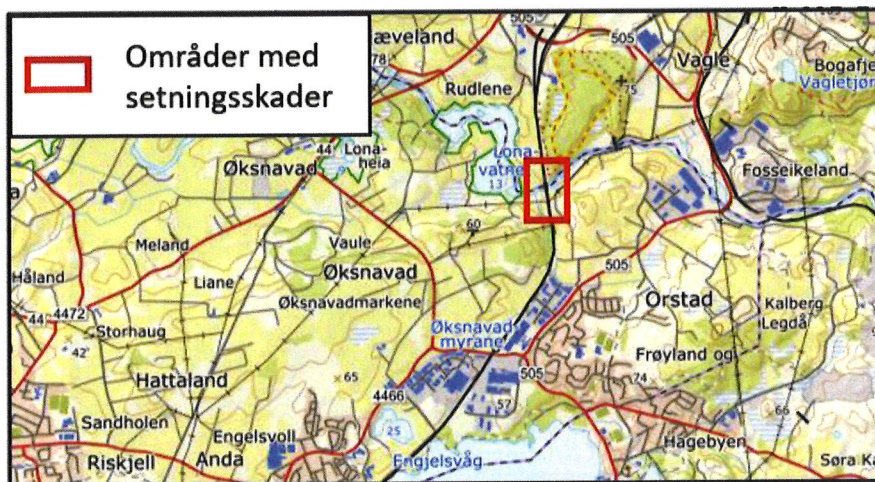
Gjennom samtaler med Bane NOR personale kommer det frem at jernbanen har hatt utfordringer med setningsskader i området rundt Lønavatnet (Figur 71).

Figur 71 Område med setningsproblematikk på jernbanen, basert på erfaringsdata. (Hentet fra samtale med BN personell).

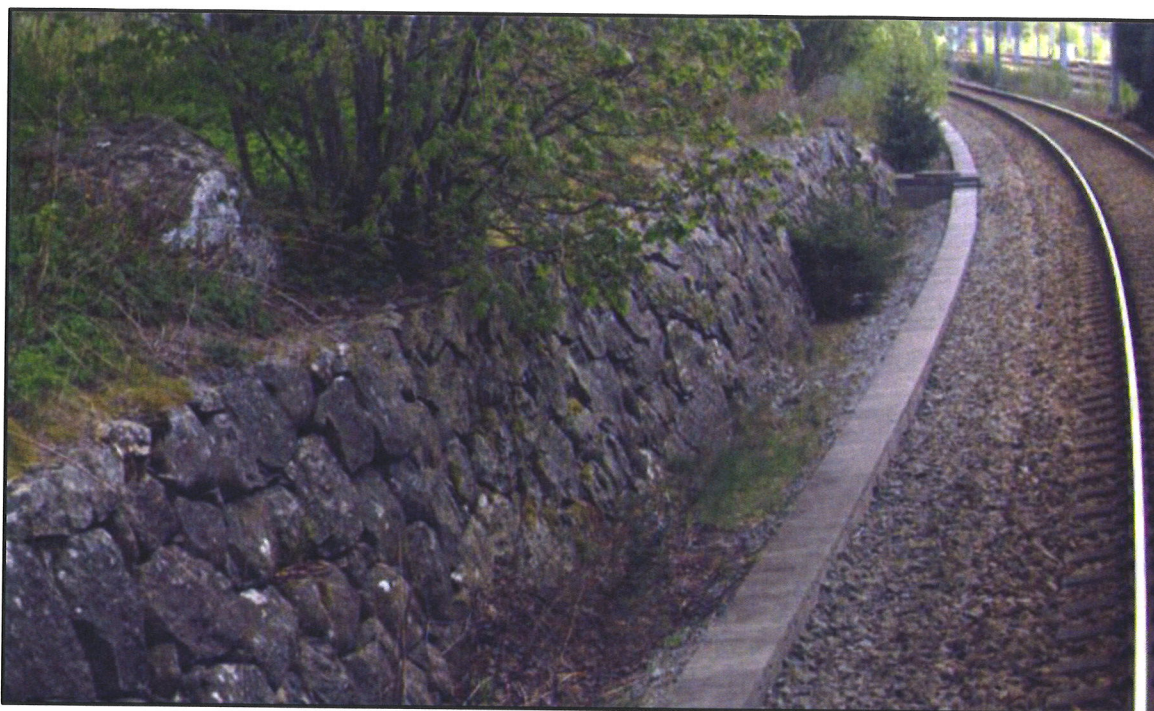
Figur 79 Dagens løsning med tørrmur av naturstein i bunnen av løsmasseskjæring på østlig side av spor (km. 578,660). Bilde i sørlig retning. Kilde: Målevognsbilde (mot Oslo).

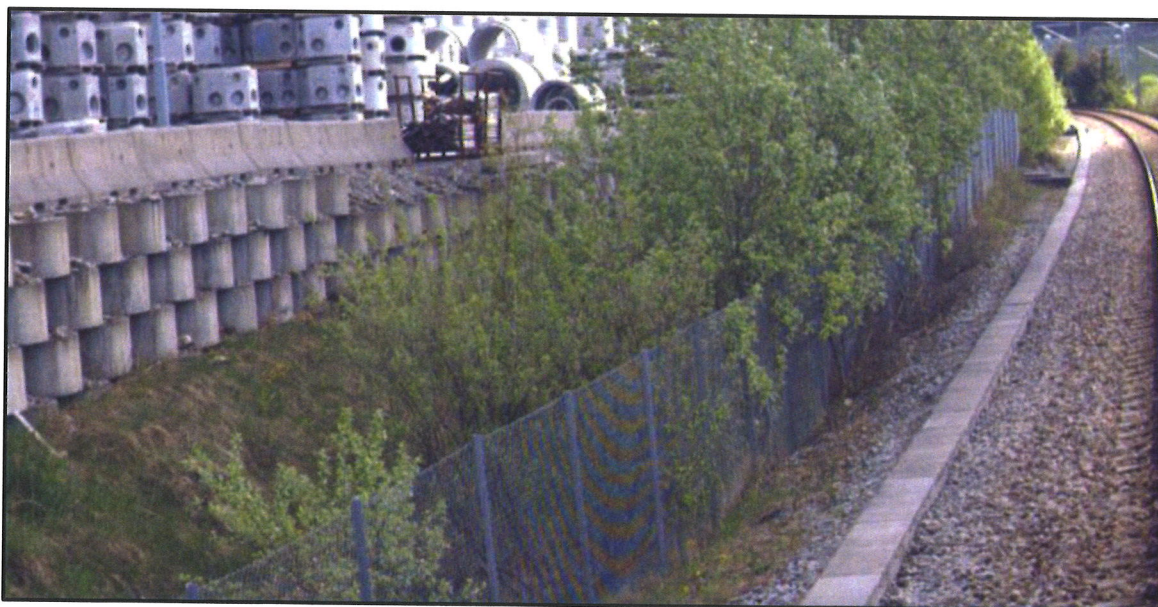
Figur 80 Dagens løsning med tørrmur av sement-elementer på østlig side av spor (km. 578,480). Bilde i sørlig retning. Kilde: Målevognsbilde (mot Oslo).
