# Kulturarv

## Silingsrapport med konsekvensutredning, fagrapport Hensetting Moss InterCity Østfoldbanen

Februar 2020

ICH-11-A-25049\_04A

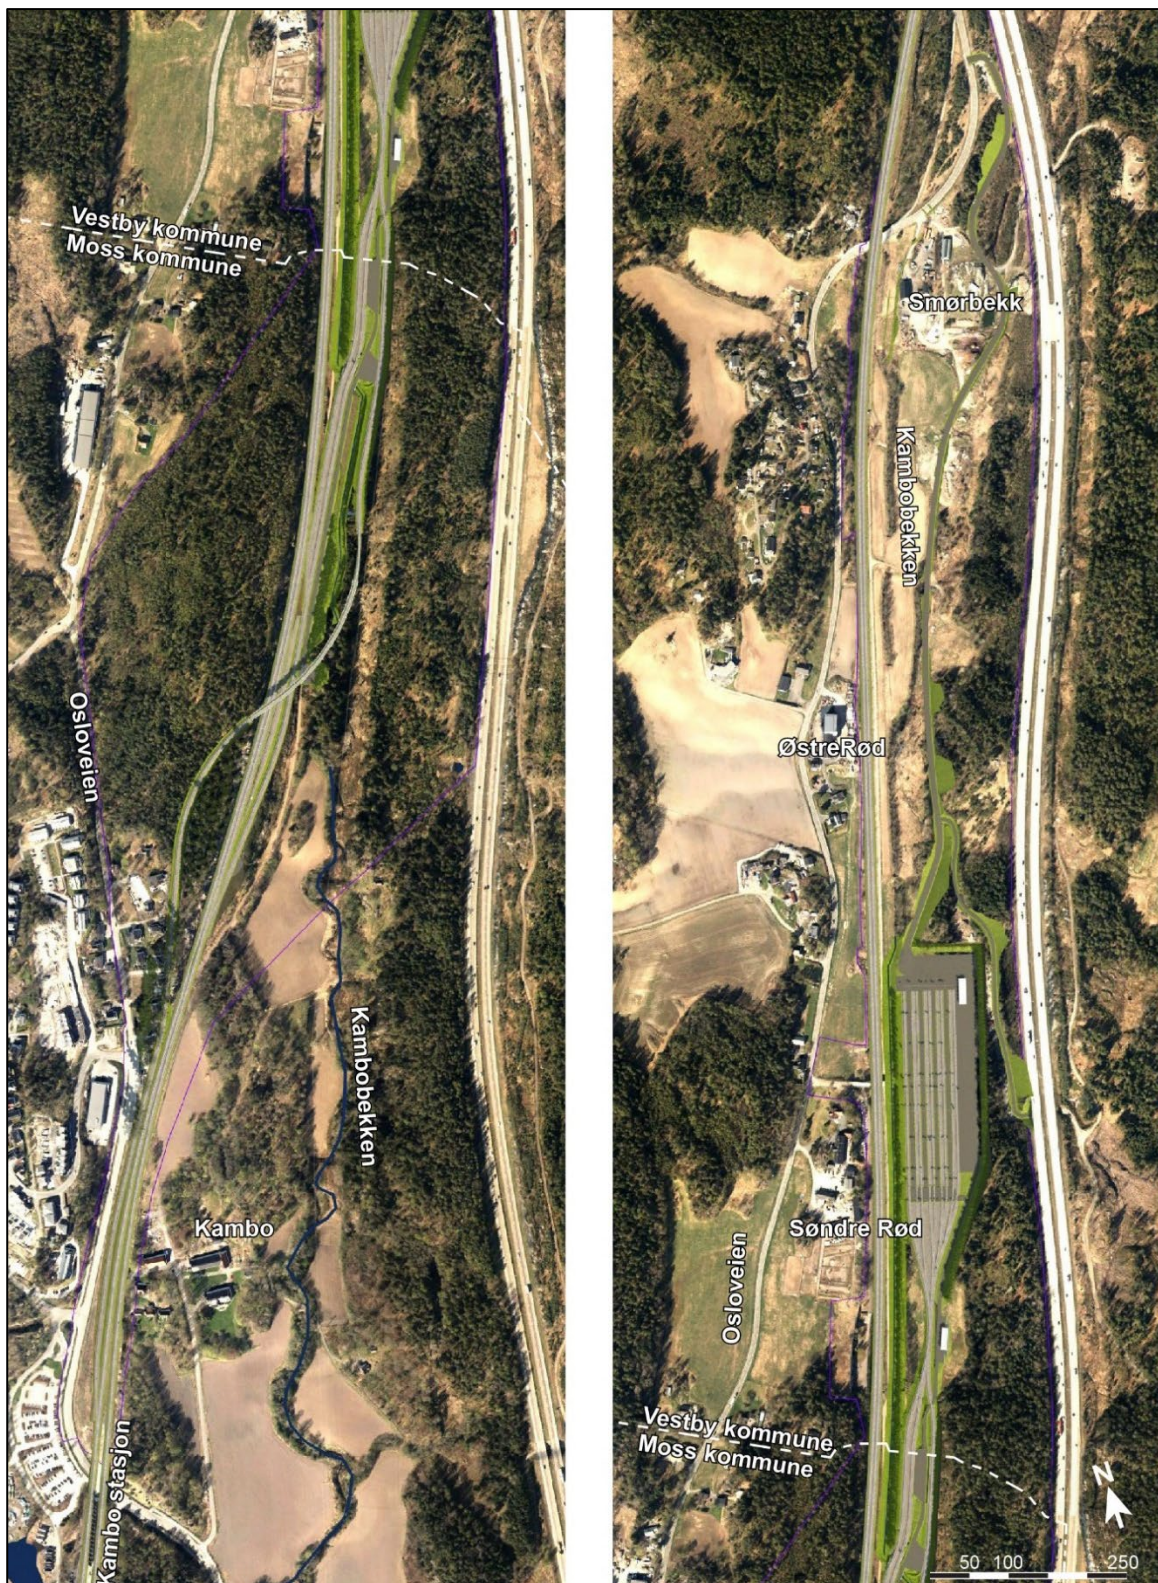
Figur 8 Oversiktskart Kambo. Fordi planområdet er langstrakt er illustrasjonen delt, den nordligste delen av området til høyre.

Avkjøring til hensettingsanlegget skjer på nordgående spor ca. 700 m nord for Kambo stasjon, mens påkjøring fra anlegget skjer på sørgående hovedspor rett nord for Kambo stasjon. Spor for påkjøring krysser hovedspor i bru ca. 1,1 km nord for Kambo stasjon og vil medføre innløsning av flere boliger på vestsiden av hovedsporet.

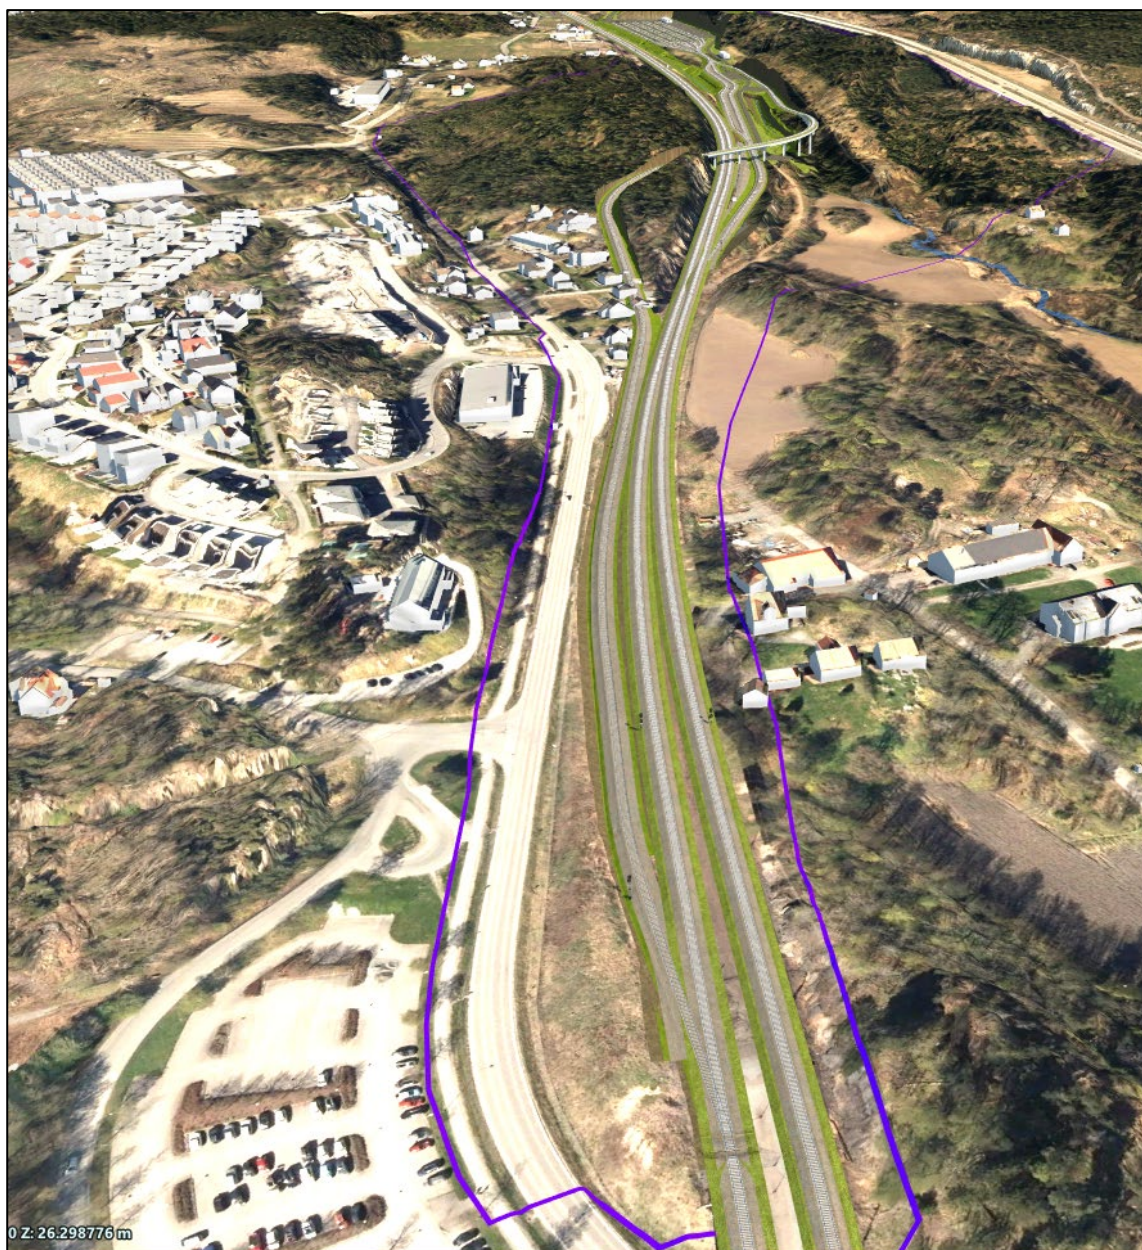
Figur 9 Oversiktsbilde over ankomstområdet til hensettingsanlegget sett fra sør. Bru over eksisterende spor vises sentralt i bildet. Påkjøringssporet vil gå i tosidig skjæring på deler av strekningen, eksisterende boliger må innløses og rives.

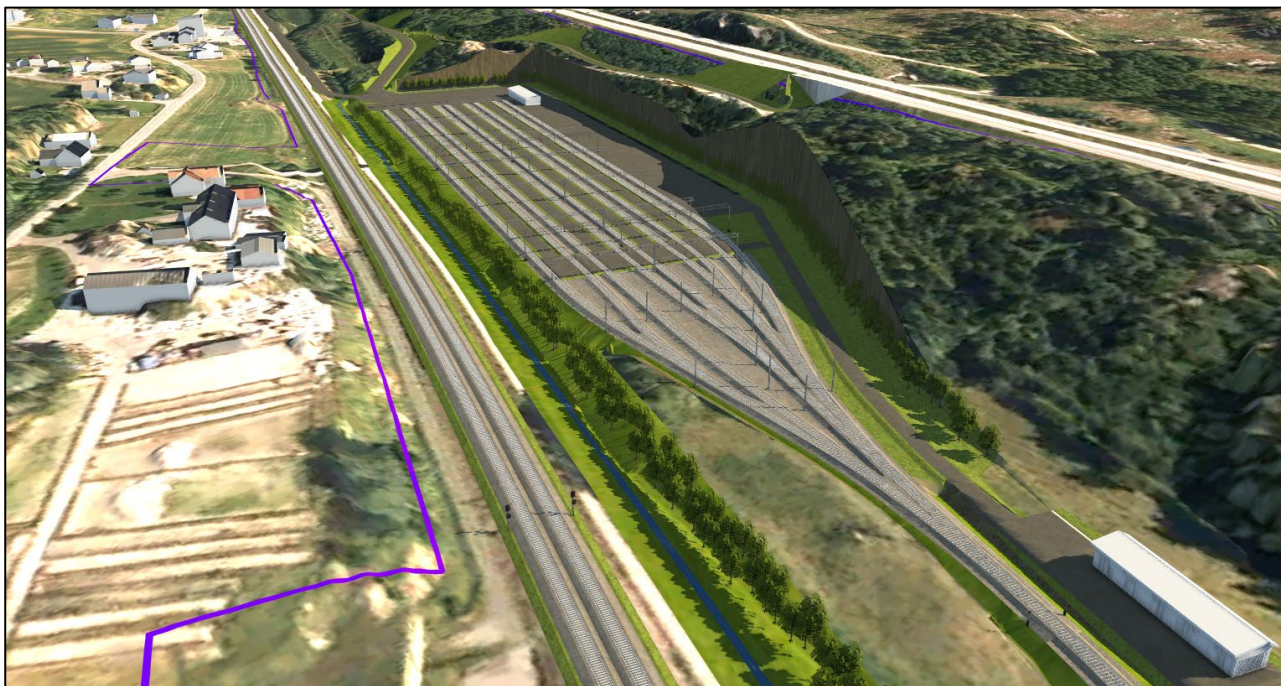
Figur 10 Selve hensettingsanlegget ligger med fjellskjæring mot øst (E6 i bakgrunnen). Mellom hovedsporet og hensettingsanlegget ligger Kambobekken som er lagt om. Til venstre tunet på Søndre Rød.

Utformingen av høye fjellskjæringer må detaljeres i videre arbeid for å minimere fjernvirkningen av anlegget. Det settes opp sikringsgjerdet i topp av alle fjellskjæringer.

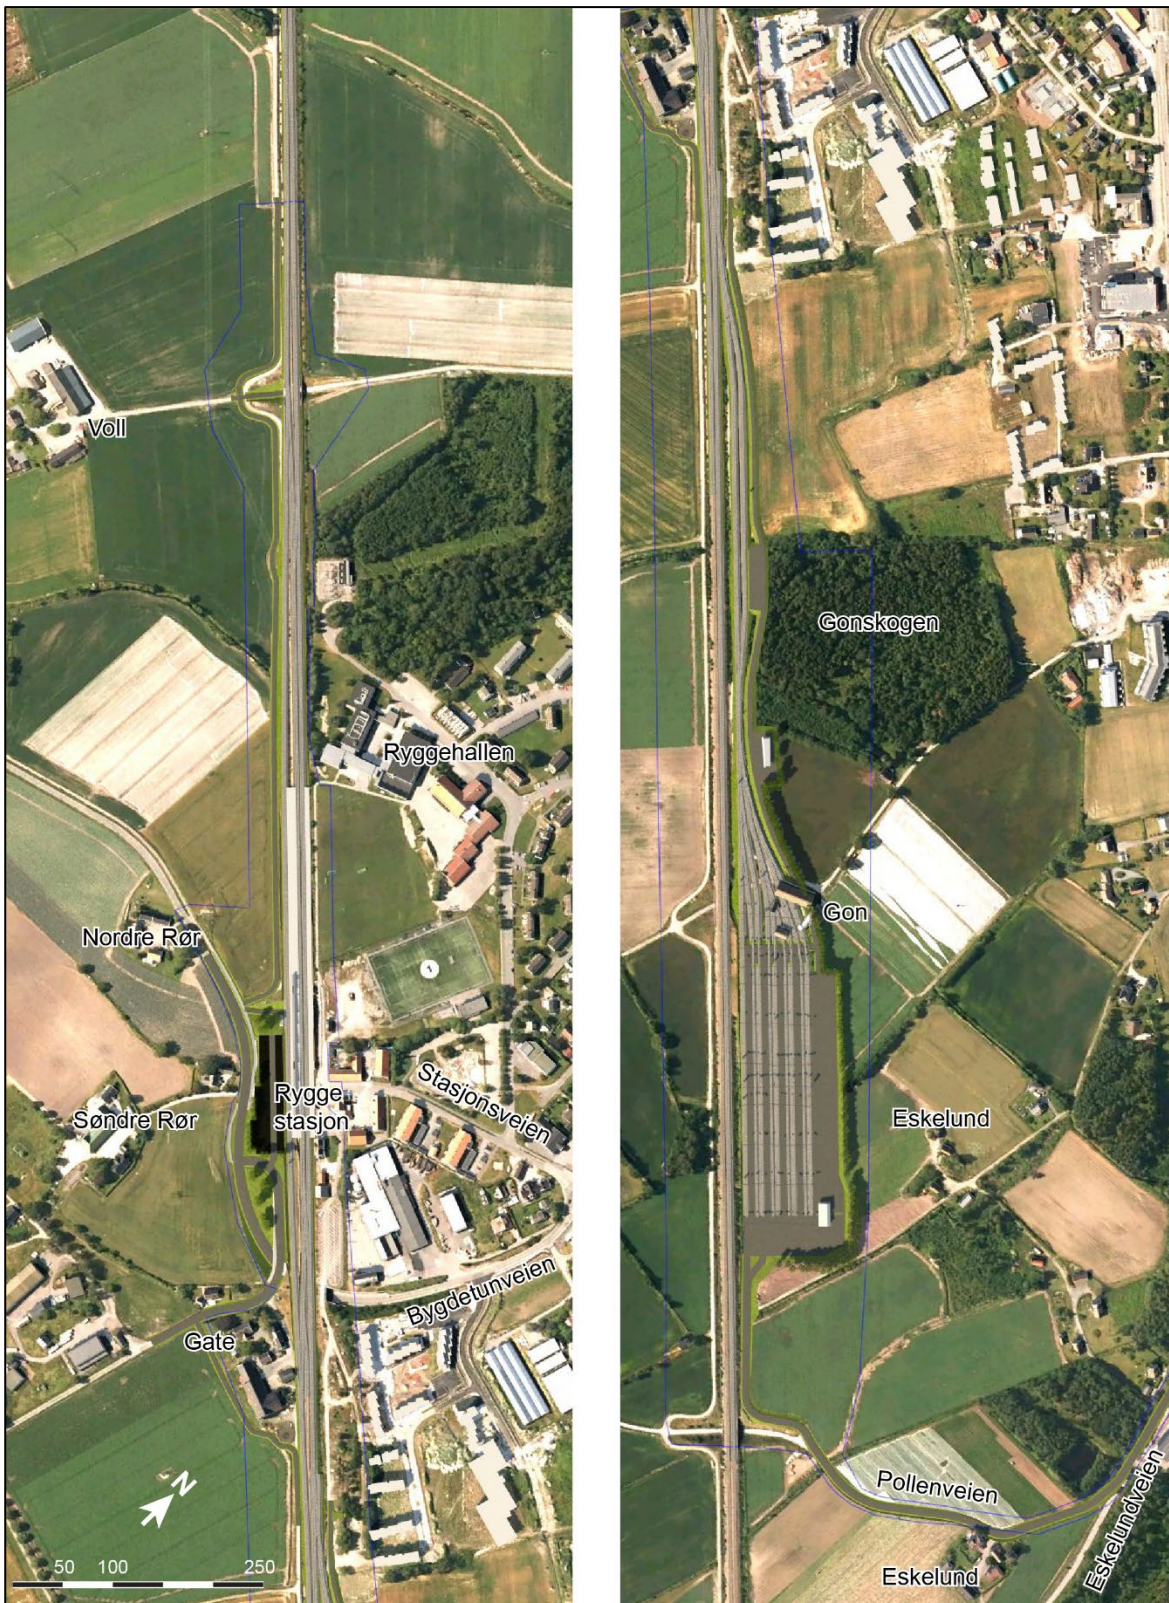
Figur 12 Oversiktskart Gon. Fordi planområdet er langstrakt er illustrasjonen delt, den nordligste delen av området til venstre.

Det etableres midtstilt ventespor i forkant av hensetting med dimensjonerende lengde på 615 meter. Ventesporet går igjennom Rygge stasjon. Dette innebærer at Rygge stasjon kan utvikles til en trespors stasjon. Prosjektet har derfor vist en løsning der Rygge stasjon bygges om med et ekstra spor og tilhørende plattform, men det understrekes at en slik utbygging av stasjonen ikke er stadfestet. Ventesporet dimensjoneres for trippelt togsett som skal stoppe på Rygge. Den ene av dagens to sideplattformer må bygges om og blir en midtplattform som skal betjene to spor. Begge plattformene skal være 350 meter lange slik at også den andre sideplattformen må forlenges.

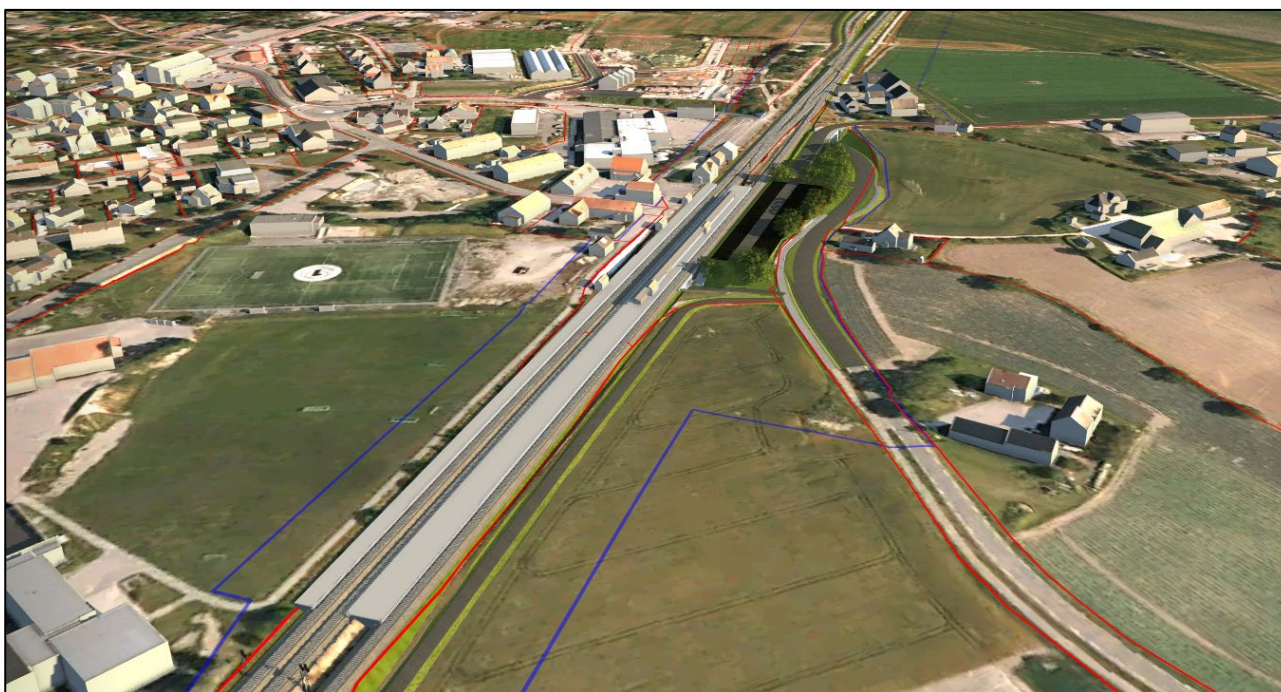
Figur 13 Oversiktsbilde fra nordvest. Rygge stasjon utvides til tre spor. Midtstilt ventespor gjennom stasjonen kan også benyttes som stasjonsspor

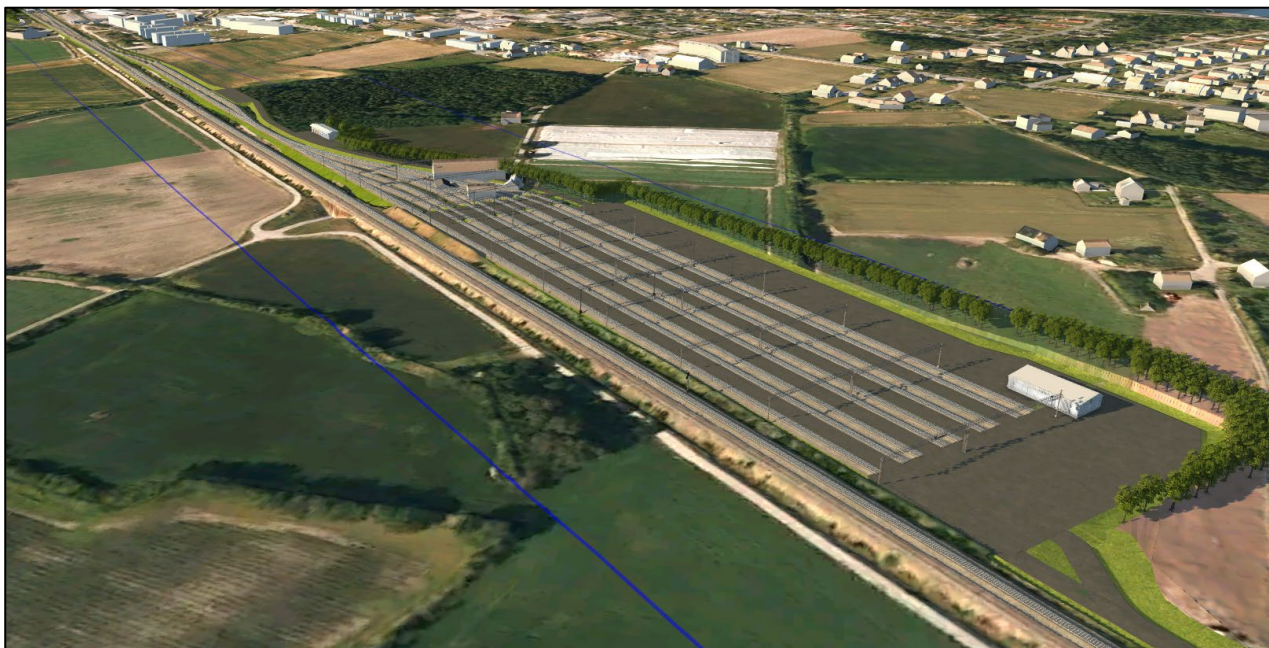
Figur 14 Oversikt over hensettingsanlegget sett fra sør. Adkomst via Eskelundvegen vises til høyre i bildet.

Avgreining til hensettingsanlegget vil ligge sør for Rygge stasjon. Ankomst-/servicespor strekker seg fra Rygge stasjon forbi Gonskogen fram til sporvifta ved Gon gård. Selve hensettingsanlegget med sporvifte blir liggende langs nordsiden av hovedsporet i området ved Gon gård. Sporvifta dekker et område som i dag består av dyrka mark.

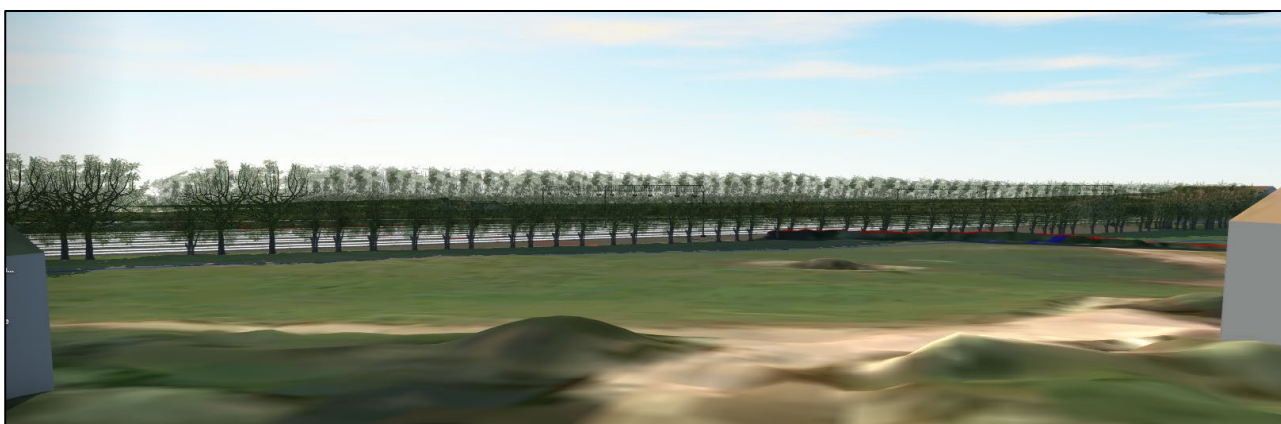
Figur 15 Det foreslås å etablere et vegetasjonshegn som kan bidra til å skjerme anlegget og dempe fjernvirkningen. Sett fra tunet på Eskelund mot hensettingsområdet.

Anlegget ligger i hovedsak i høyde med eksisterende terreng med moderate fyllings- og skjæringshøyder. Ved selve sporvifta stiger terrenget mot sør-øst slik at det er behov for opp mot tre meter høy skjæring. Skråningene tilføres jord og sås til, og det etableres et smalt vegetasjonshegn med spredte lauvtrær, for å bidra til å stabilisere skåningen. Dette vil også dempe fjernvirkningen av anlegget noe sett fra øst.

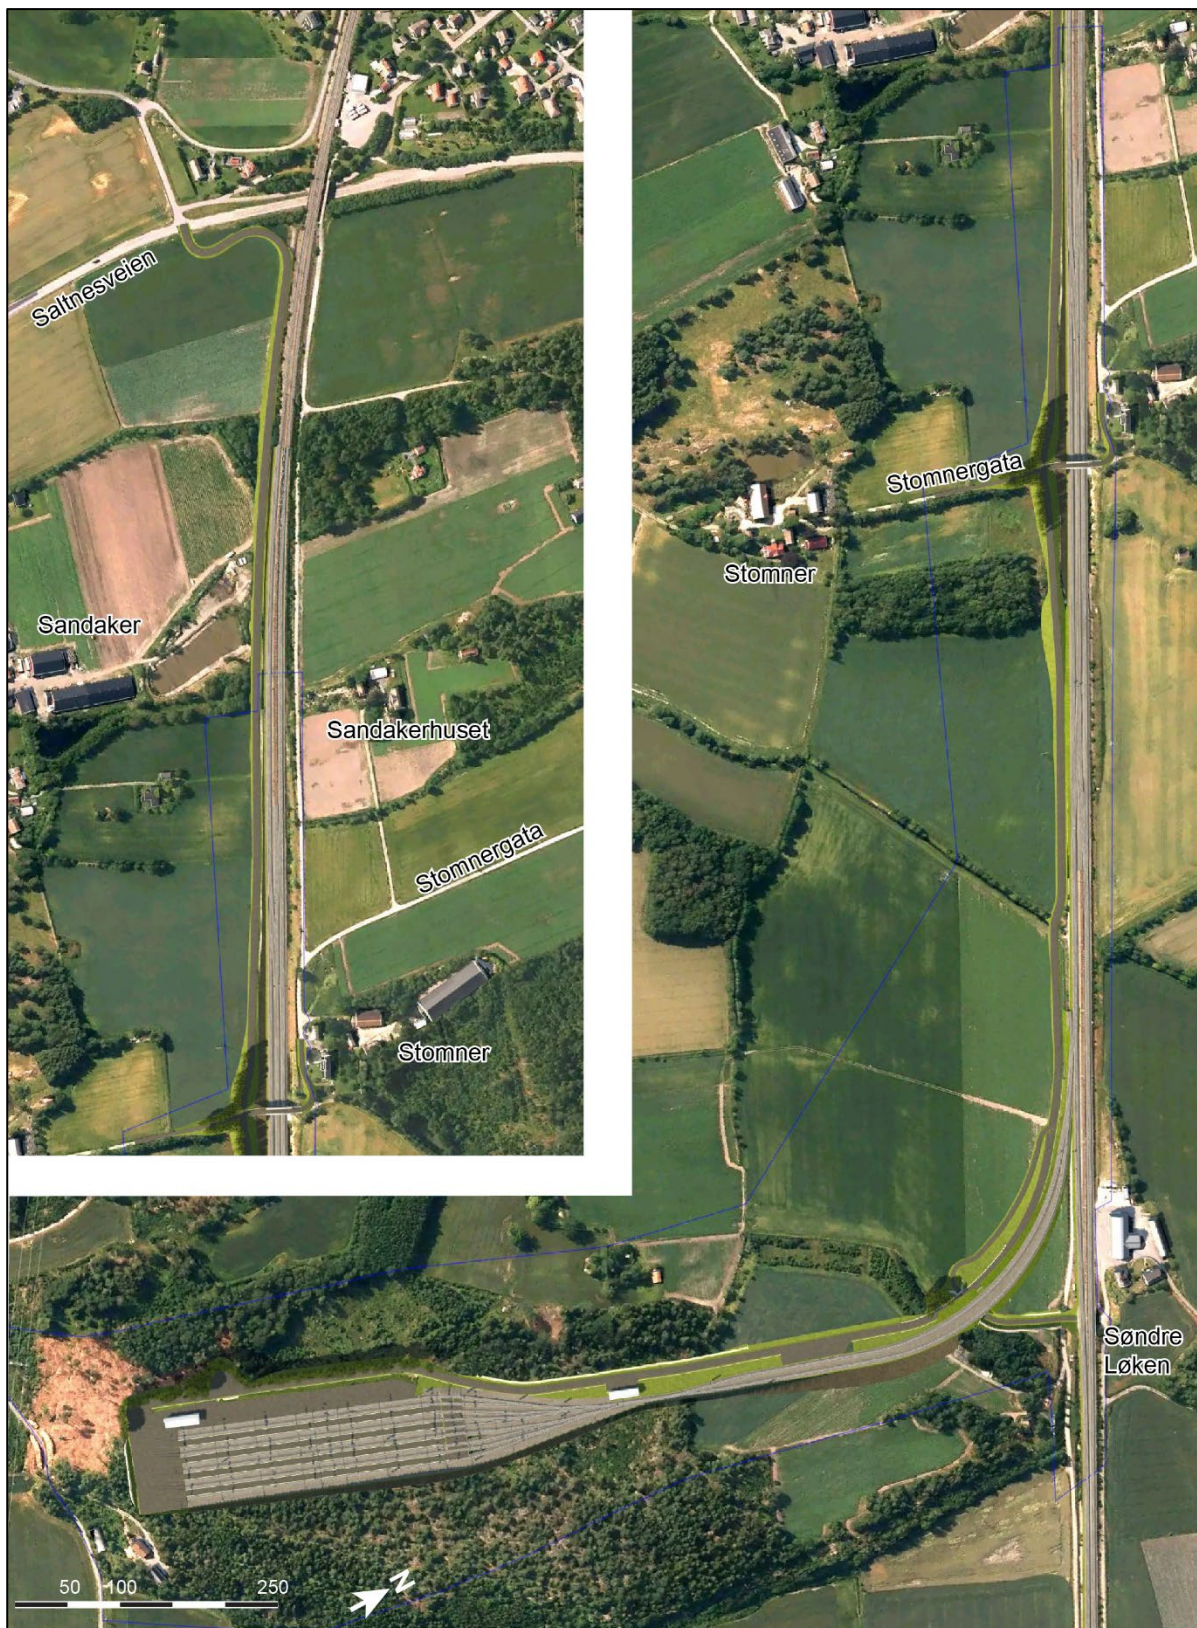
Figur 16 Oversiktskart Løken/Høyda. Fordi planområdet er langstrakt er illustrasjonen delt, den nordligste delen av området øverst til venstre.

Det etableres midtstilt ventespor i forkant av hensetting med dimensjonerende lengde ca. 340 m. Ankomst-/servicespor greiner seg av fra eksisterende dobbeltspor vest for Løken og strekker seg fra hovedsporet fram til sporvifta i Høyda. Dette sporet går i hovedsak over dyrka mark.

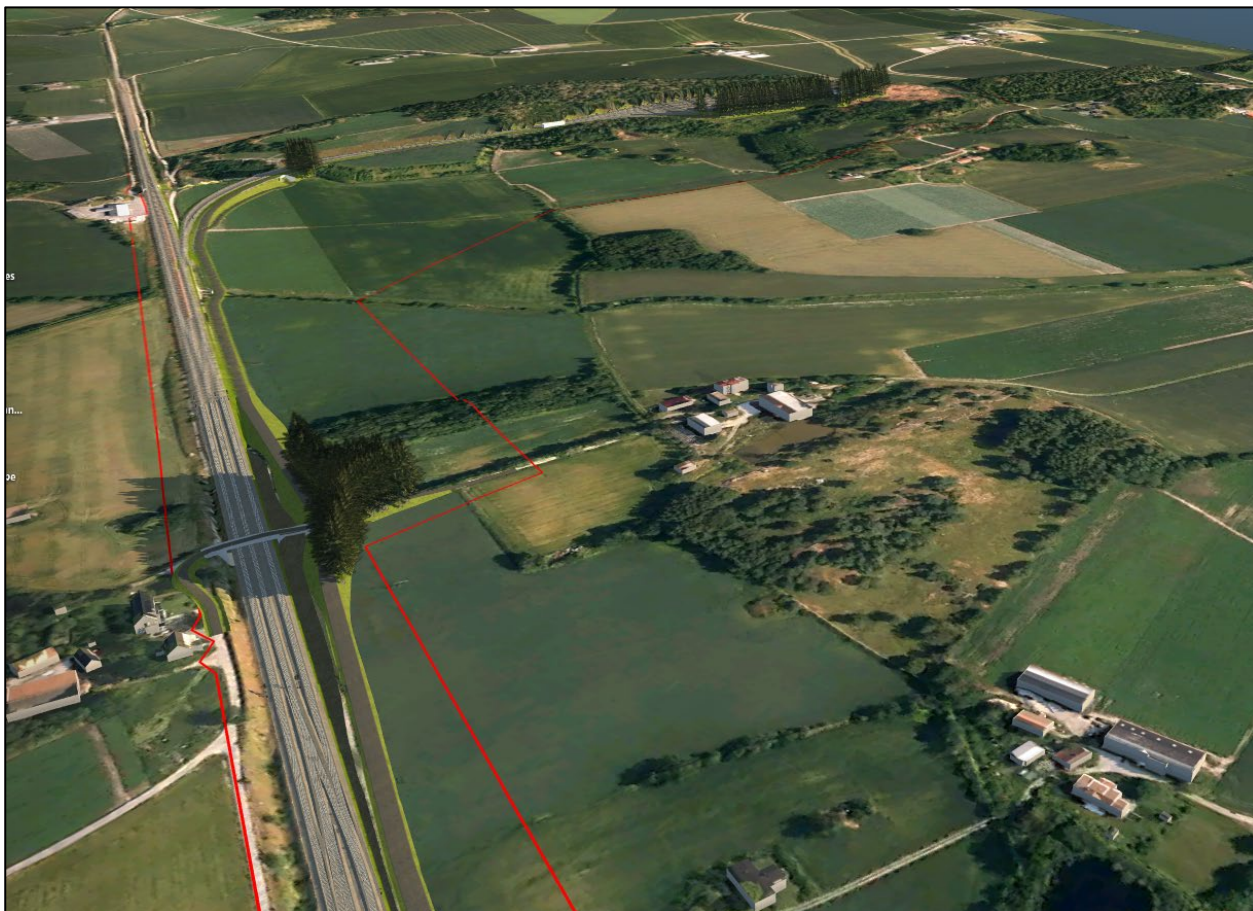
**Figur 17** Oversiktsbilde fra nordvest viser ventespor og ankomstspor inn mot hensettingsområdet som ligger øverst i bildet. Adkomstvegen ligger langs høyre side av sporet.

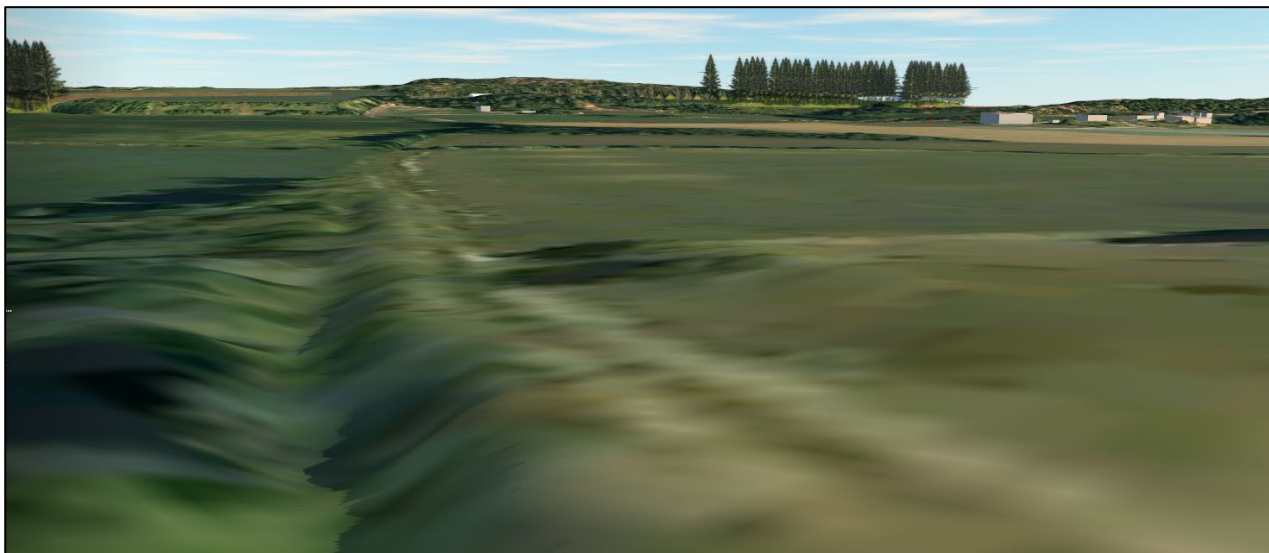
Figur 18 Mot hensettingsanlegget sett fra tunet på Stomner, Røstad til høyre i bildet. Vegetasjon kan bidra til å dempe fjernvirkningen av anlegget.

Ankomst-/servicesporet vil ligge på fylling som stiger fra ca. 1 m til ca. 5 m høyde. Selve sporvifta vil ligge med fjellskjæring mot øst og fylling mot vest. Skjæringene vil bli ca. 10 m på det høyeste og ha en lengde på ca. 250 m. Utformingen av høye fjellskjæringer må detaljeres i videre arbeid for å minimere fjernvirkningen av anlegget. Det settes opp sikringsgjerder langs toppen av alle fjellskjæringer.

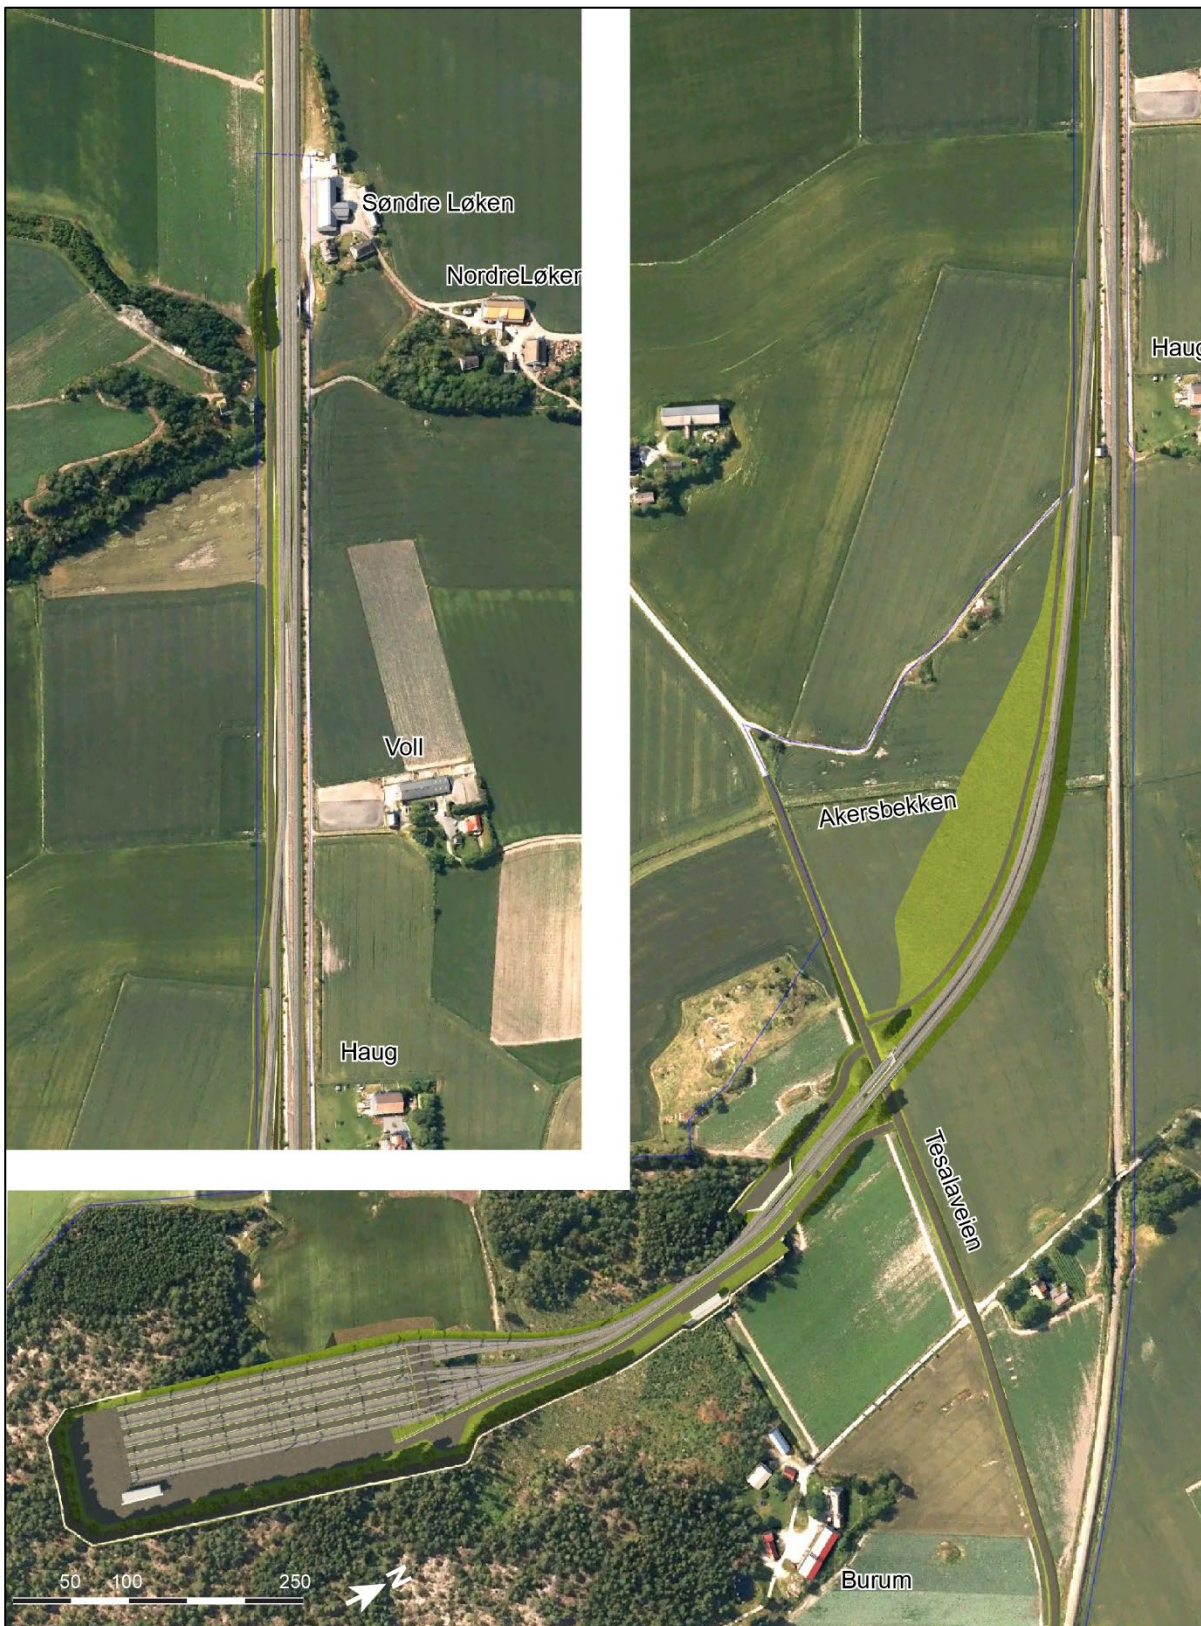
Figur 19 Oversiktskart Kjellerødåsen vest. Vestre del av planområdet øverst til venstre.

Det etableres midtstilt ventespor i forkant av hensetting med dimensjonerende lengde på ca. 770 meter. Avgreining til hensettingsanlegget blir fra eksisterende dobbeltspor vest for Haug. Hensettingsanlegget plasseres på sørsiden av hovedsporene langs vestsida av Kjellerødåsen. Ankomst/servicespor strekker seg fra hovedsporet fram til sporvifta, og går i hovedsak over dyrka mark. Selve hensettingsanlegget med sporvifte blir liggende på langs med høydedraget og dekker et område som i dag delvis er dyrka mark og delvis skogkledd.

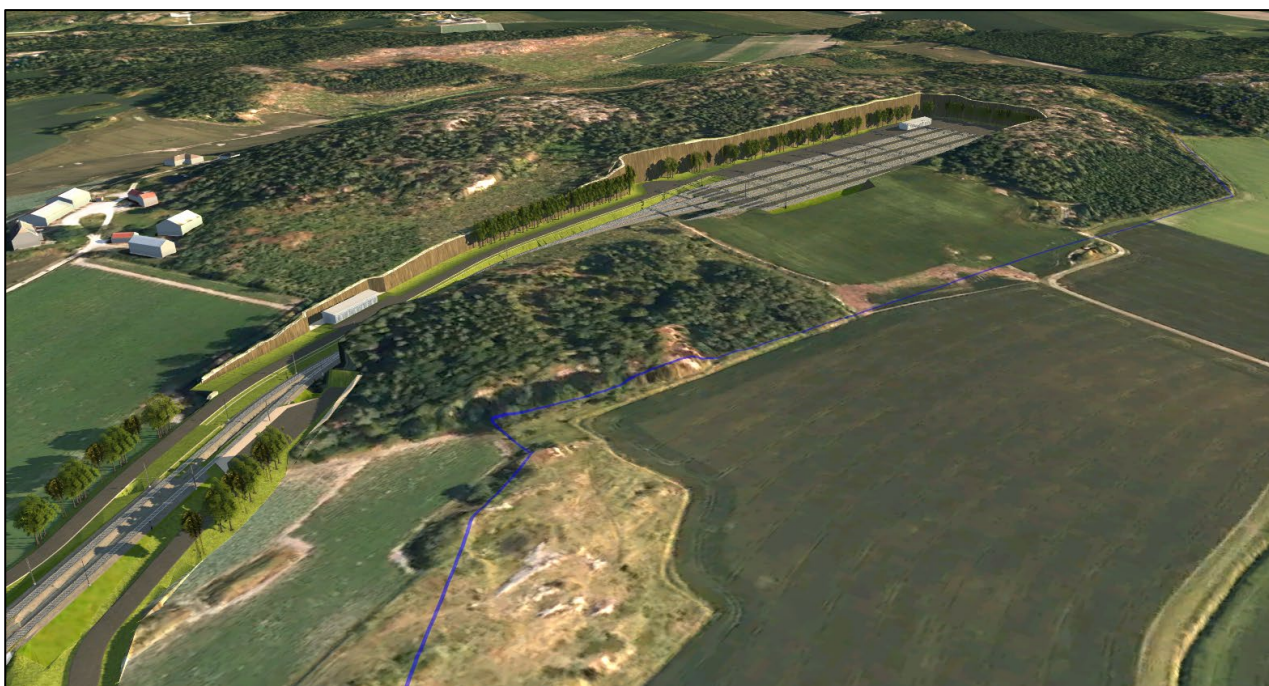
Figur 20 Oversiktsbilde over anlegget sett fra nord-vest. Burum gård til venstre i bildet.

Utformingen av høye fjellskjæringer må detaljeres i videre arbeid for å minimere fjernvirkningen av anlegget. Det settes opp sikringsgjerdet i topp av alle fjellskjæringer.

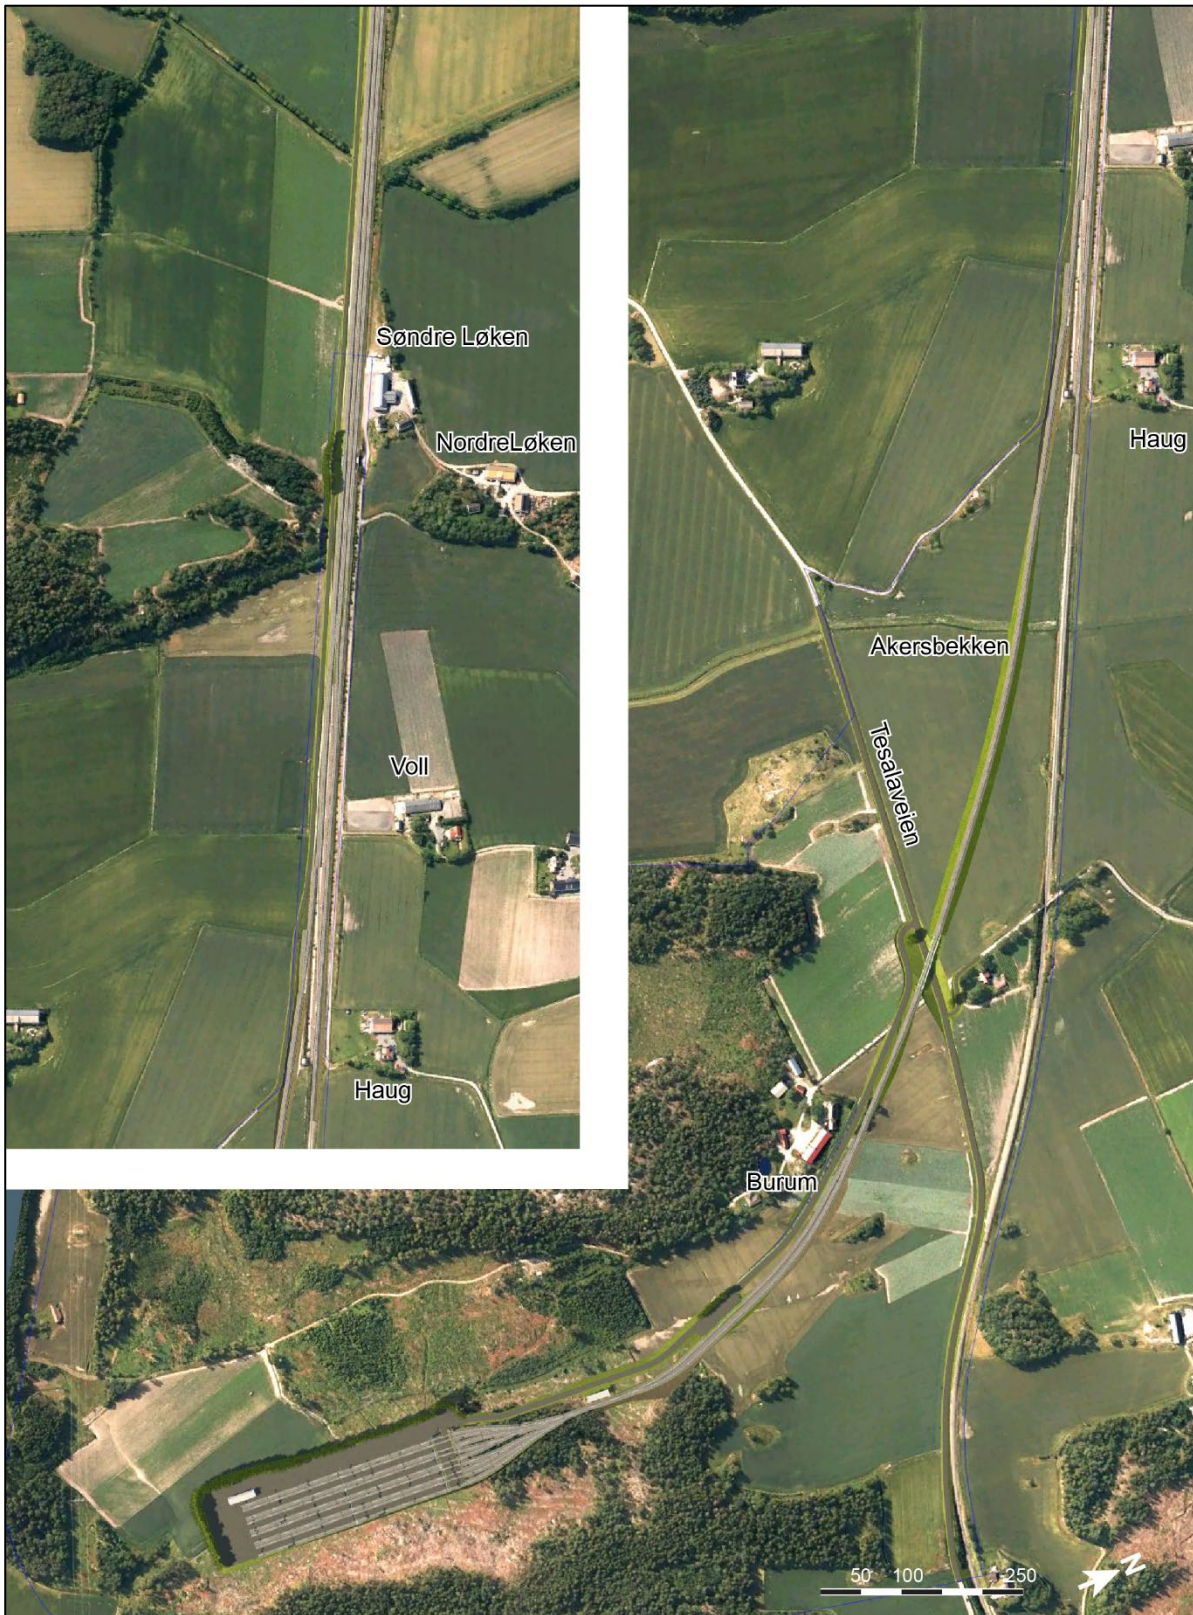
Figur 21 Oversiktskart Kjellerødåsen øst. Vestre del av planområdet øverst til venstre.

Det etableres midtstilt ventespor i forkant av hensetting med dimensjonerende lengde ca. 770 m. Avgreining til hensettingsanlegget blir fra eksisterende dobbeltspor vest for Haug. Hensettingsanlegget plasseres rundt 800 m fra dagens spor og vil ligge vinkelrett på sporet. Ankomst/ servicespor strekker seg fra hovedsporet fram til sporvifta og går i hovedsak over dyrka mark.

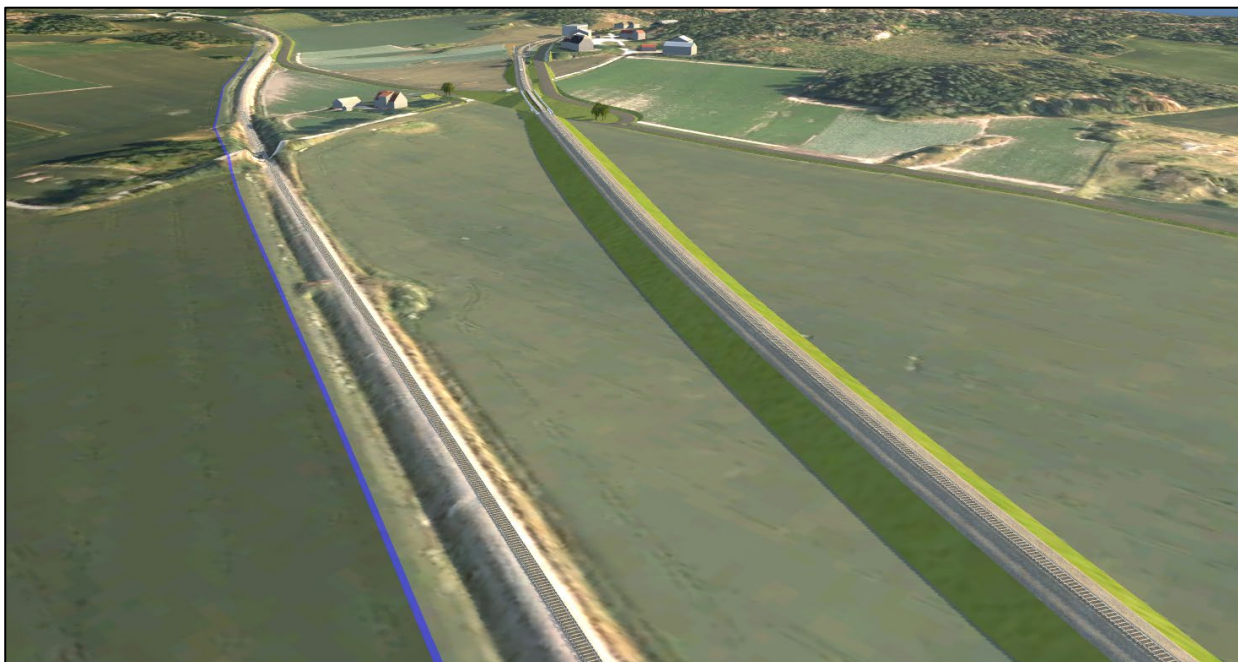
**Figur 22** Oversiktsbilde fra nordvest viser ankomstsporet over jordende mellom hovedsporet og Burum. Inn mot hensettingsanlegget passerer sporet nær tunet på Burum øverst i bildet.

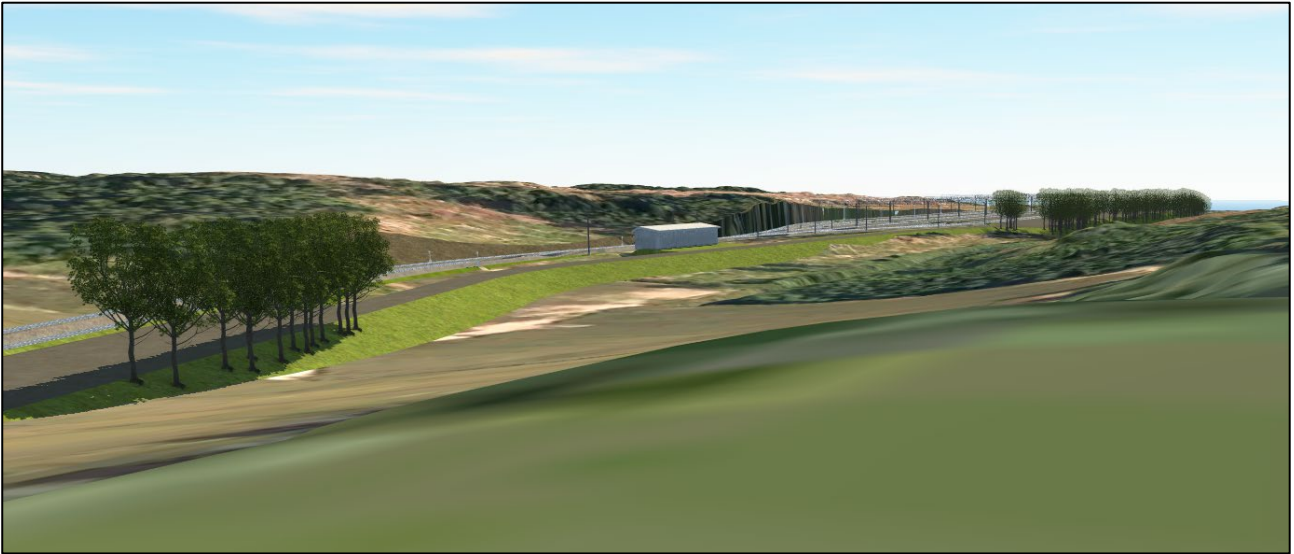
Figur 23 Sett fra området ved TUNET på Burum. Bildet viser teknisk bygg i forkant av sporvifta. Lenger bak vises sporvifta med fjellskjæring bak.

Utformingen av høye fjellskjæringer må detaljeres i videre arbeid for å minimere fjernvirkningen av anlegget. Det settes opp sikringsgjerdet i topp av alle fjellskjæringene.

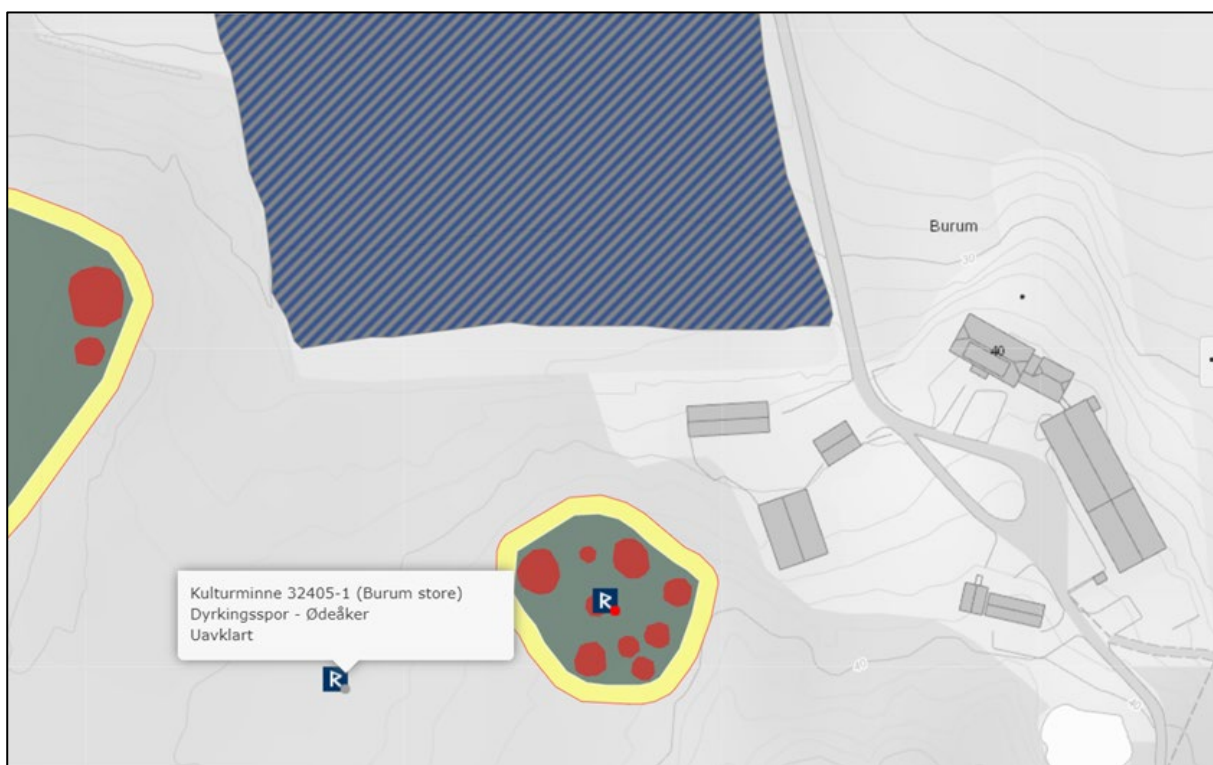
I samme område er det registrert en ødeåker, Burum store (ID: 32405-1), med en uavklart vernestatus og uviss datering.

**Figur 113 Ødeåker med uavklart vernestatus [24]**

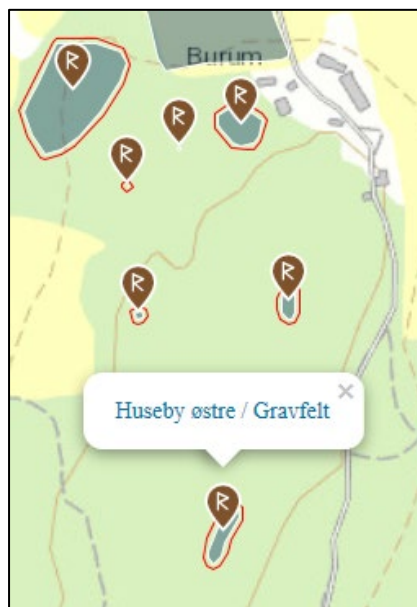
**Figur 118 Gravfeltet er registrert sør for Burum gård [7]**

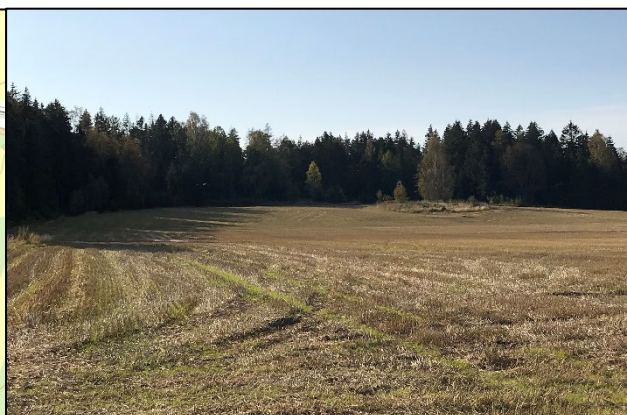
Figur 120 På jordet og i skogen bak er det registrert kulturminner. Jordet ligger øst for Burum gård, sett sørover fra Tesalaveien.
