Togparkering Moss

Fagrappport matjord

Hensetting Moss

Produsent dok.no:			
		Erstatning for:			
		Erstattet av:			
Prosjekt: 965012	Dokument-/tegningsnummer:		Revisjon:		
Parsell: 11	ICH-11-A-25143		02B

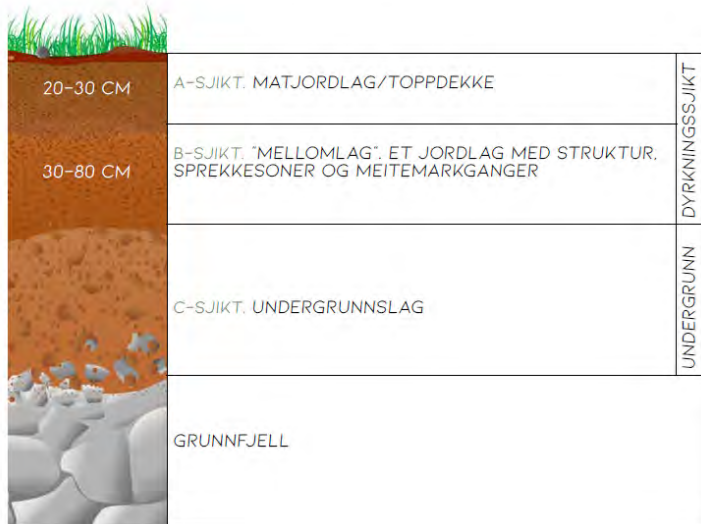
Figur 1 Naturlig lagdeling i dyrka jord [2]

Dyrka jord består av et matjordlag inkludert plogsjikt, over et sjikt som fortsatt har struktur med sprekkesoner og meitemarkganger. Begge sjiktene, som omtales som A-sjikt og B-sjikt, er verdifulle for dyrking av jordbruksvekster. Velutviklet jordsmonn med god struktur er bedre egnet

for matproduksjon, og har derfor en høyere kvalitet i jordbruksammenheng enn et lite utviklet jordsmonn. Naturlig lagdeling i dyrka jord er vist i figur 1.

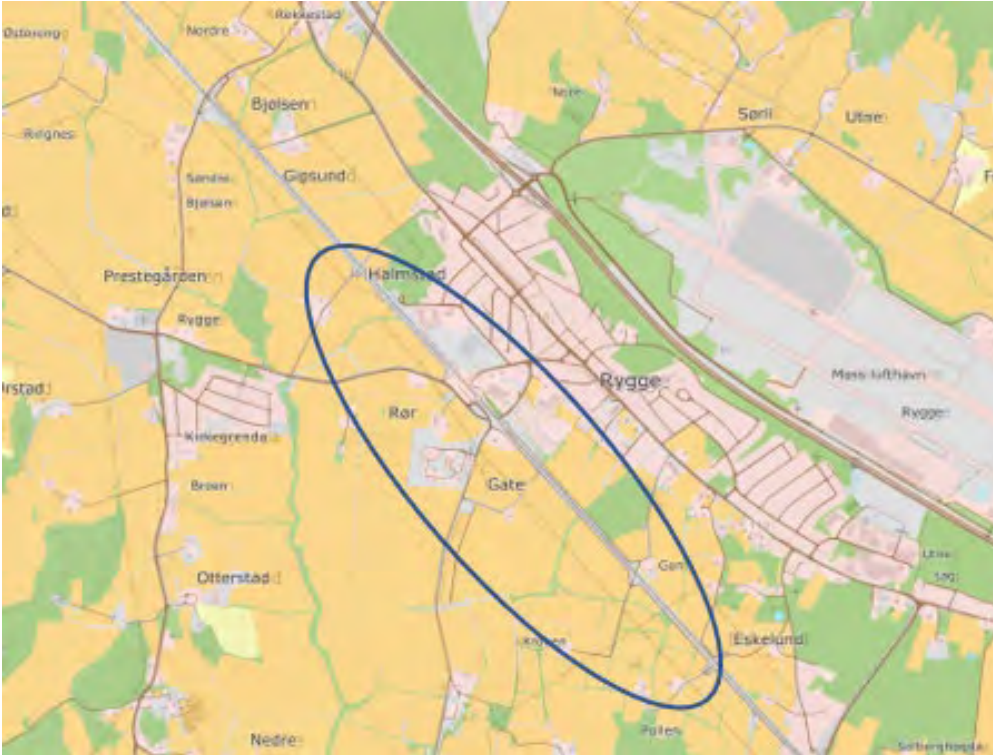
Figur 2 Planområdet beliggenhet (blå ring), fulldyrka mark er markert med gult

Planlagt anlegg og tilhørende arealbeslag er tilknyttet Rygge stasjon, vest for Rygge sentrum og Moss lufthavn, Rygge, Figur 2 [13]. Området er tilnærmet flatt omgitt av slake terrengformasjoner, ca. 30 moh. Jordbrukslandskapet preges av store, sammenhengende arealer med fulldyrka mark.

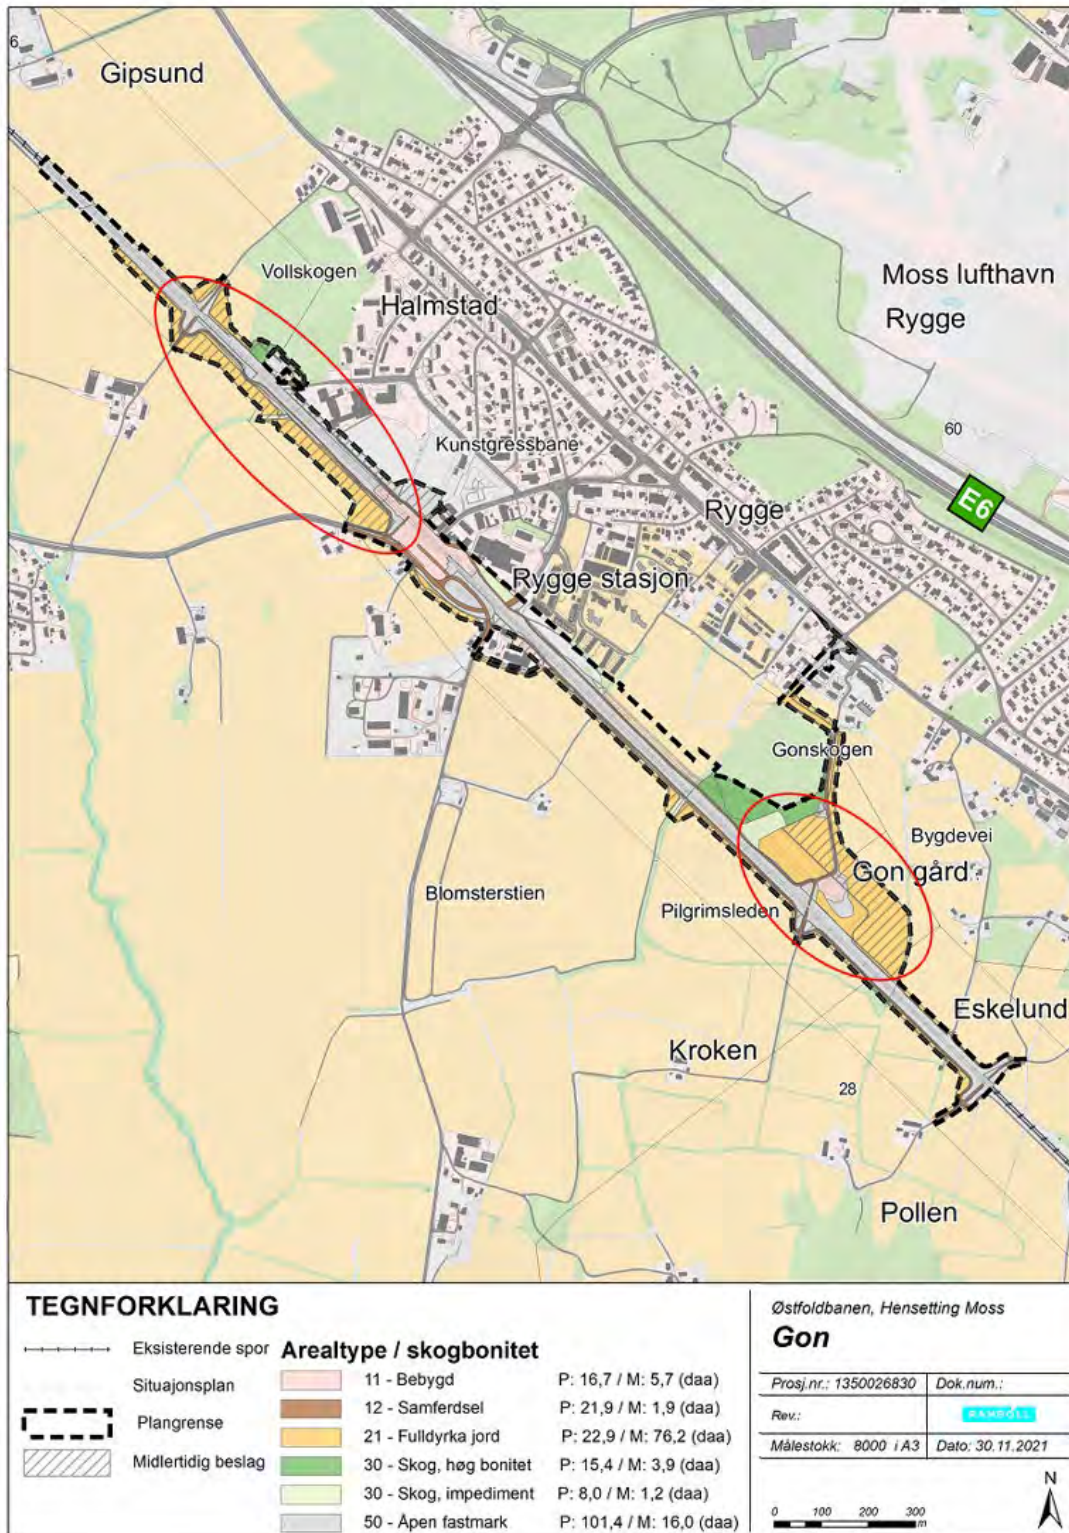
Figur 4 Fulldyrka jord som blir berørt av tiltaket. Jordbruksareal som blir mest berørt av utbyggingen er vist med røde ringer.

Arealbeslag av jordbruksareal i planområdet er vist i Figur 3 og 4. Det permanente beslaget er ca. 22 daa fulldyrka mark, mens det midlertidige beslaget ligger på ca. 73 daa fulldyrka mark. Beslag av dyrkbar mark er på ca 19 daa.

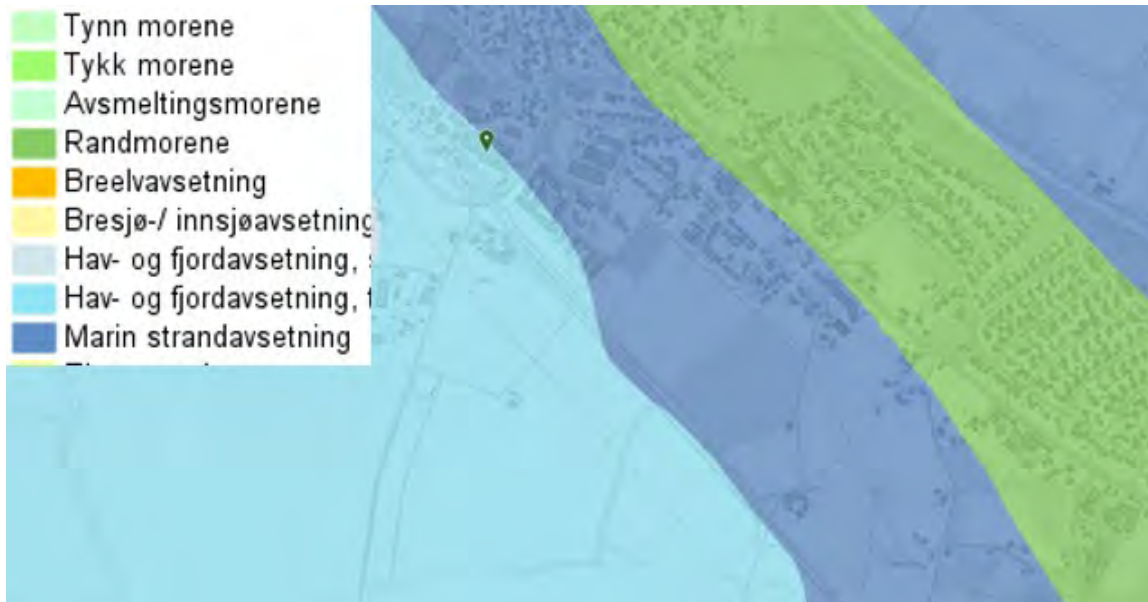
Figur 5 Løsmasseavsetninger

Løsmassene i planområdet består av en tykk hav- og fjordavsetning av marin leire i sørvest, med overgang til marin strandavsetning i nordøst [13], Figur 5. Skillet mellom hav- og fjordavsetning (lys

blå) og strandavsetning (blå) går omtrent ved jernbanesporet i planområdet. Nordøst for jernbanen går er langsgående morenerygg (grønn).

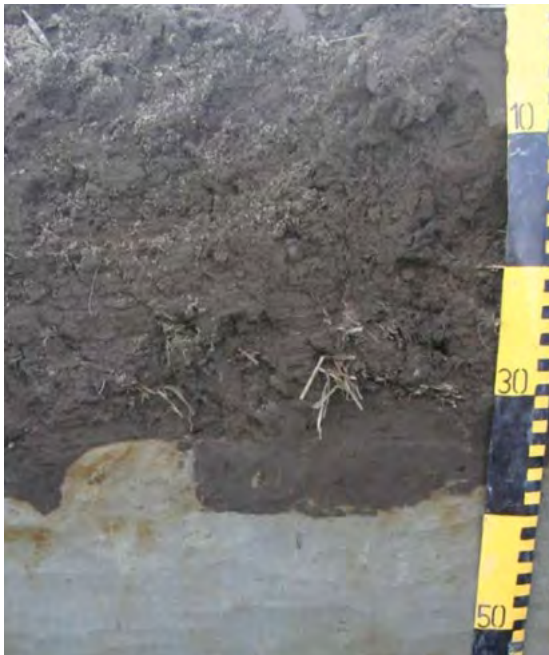
Figur 11 Stagnosol i figur fra NIBIO [18].

cm	Luvic Stagnosol (Siltic)	
20	Ap	Humusfattig eller humusholdig matjordlag (mindre enn 6 % organisk materiale).
50	Btg	Jorda under matjordlaget består av siltig lettleire eller siltig mellomleire. Leirinnholdet øker med dybden.
100	Cg	Siltig mellomleire som er massiv og lite gjennomtrengelig for vann.
<ul style="list-style-type: none"> • Opphavsmaterialet er havavsetninger og enheten opptrer derfor kun under marin grense. • Med effektiv kunstig drenering kan jorda være godt egnet til en rekke vekster. Kan være utsatt for erosjon i hellende terreng. • 530 km² er kartlagt (2007) fordelt over hele landet. 		
<p>Andre viktige enheter:</p> <p><i>Luvic Stagnosol (Ruptic)</i> er utviklet i grovt strandmateriale som går over i droppsteinsleire innen 1 m dybde. Øvre lag består av grusholdig siltig sand eller lettleire, og det underliggende laget av grusholdig mellomleire. Enheten har størst utbredelse utenfor Raet i Østfold og Vestfold.</p> <p><i>Luvic Stagnosol</i> er en variant av enheten over hvor droppsteinleira er i overflata. Teksturen er grusholdig lettleire som gradvis går over i mellomleire. Er også mest utbredt utenfor Raet.</p>

Observasjoner i felt samsvarer med NIBIO sin registrering av WRB-grupper som tilsier at det er mye stagnosol i området [13]. Det er observert lite grus og stein i den øverste meteren av jordsmonnet. Stagnosol kjennetegnes av tette sjikt av silt og/ eller leire der det er problemer med å drenere bort overflatevann [18]. Luvic stagnosols er beskrevet av NIBIO med et sjikt under matjorda der leirinnholdet øker med dybden, men dette sjiktet er ikke beskrevet å inneholde sand [19], Figur 12, slik som ble observert under feltarbeidet.

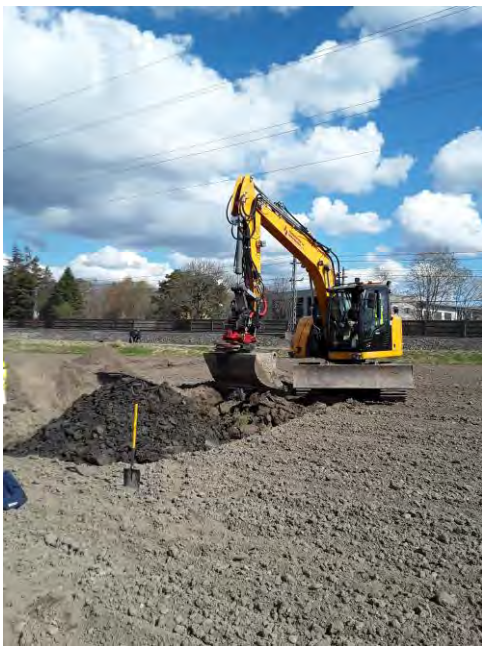
Bilde 1: M12

Dyp	Prøve	Beskrivelse
0-0,25	1	Fin matjord øverste 25 cm. Mørk, mer leirholdig enn M9, litt sand. Eurofins Agro: Moldholdig siltig finsand med høyt innhold av fosfor og middels for kalium.
0,25-0,5	4	Leire, sprekker lett opp. Mye røtter. Brun og blå på farge, med rustfarget sjatteringer. Eurofins Agro: Mellomleire med høyt innhold av fosfor og middels for kalium.
0,25-0,8	2	Rester av røtter i hele, men mindre ned mot 80cm. Leire. Mer fuktig lenger ned. Mer blå farge nedover. Ikke helt kompakt, kan deles i biter. Eurofins Agro: Mellomleire med høyt innhold av fosfor og middels for kalium.
0,8-1,20	3	Antatt C-sjikt. Lik som over, men uten røtter. Mer kompakt og fuktig.
