Sørlandsbanen (Egersund) – Stavanger, Sandnes - Nærbø

Fagrapport Geoteknisk strekningsbeskrivelse

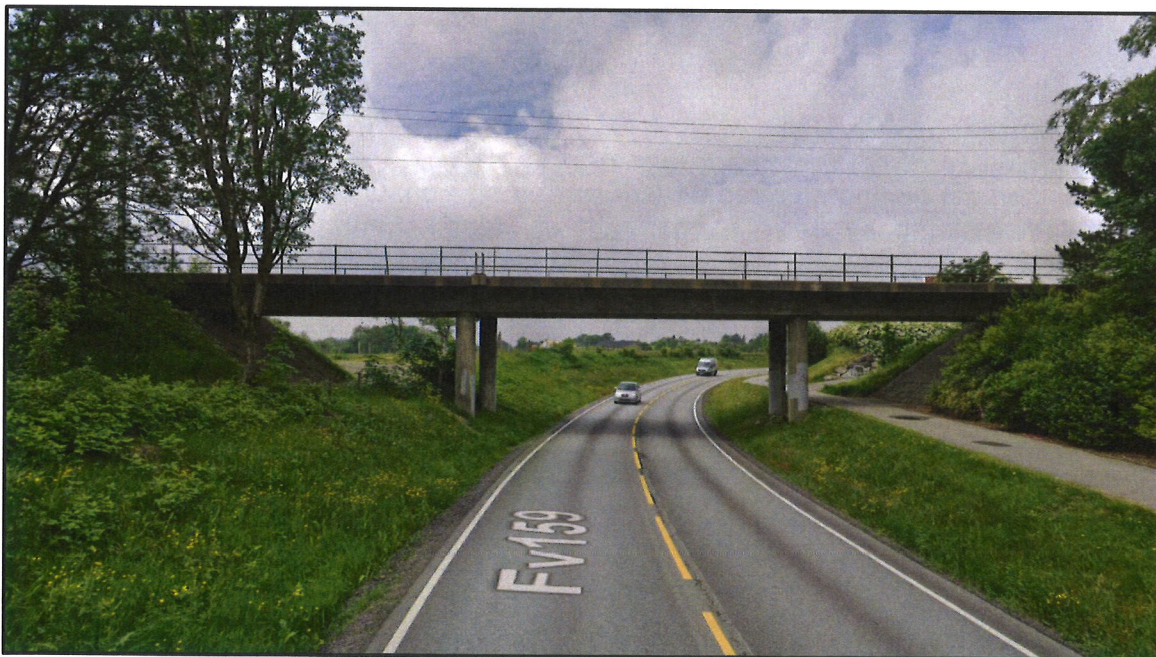
Dagens spor går på en liten fylling med SOK rundt 2-3 m over det omkringliggende terreng.

Spordrift har ikke meldt om særlige forhold på denne delstrekningen. Konstruksjonen for dagens kryssing med Store ring fremgår av Figur 18.

Figur 18 Konstruksjon ved dagens kryssing med Store ring (km. 560,377). Bilde i vestlig retning. Kilde: Google Streetview (2019)

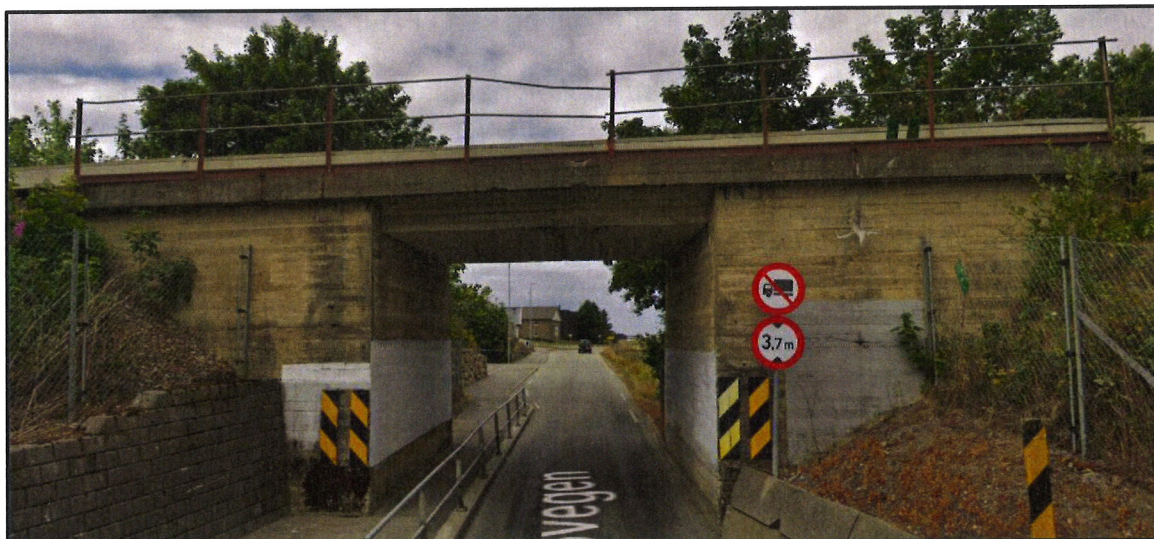
Figur 29 Konstruksjon ved dagens kryssing med Bøvegen (km. 562,250). Bilde i vestlig retning. Kilde: Google Streetview (2018).

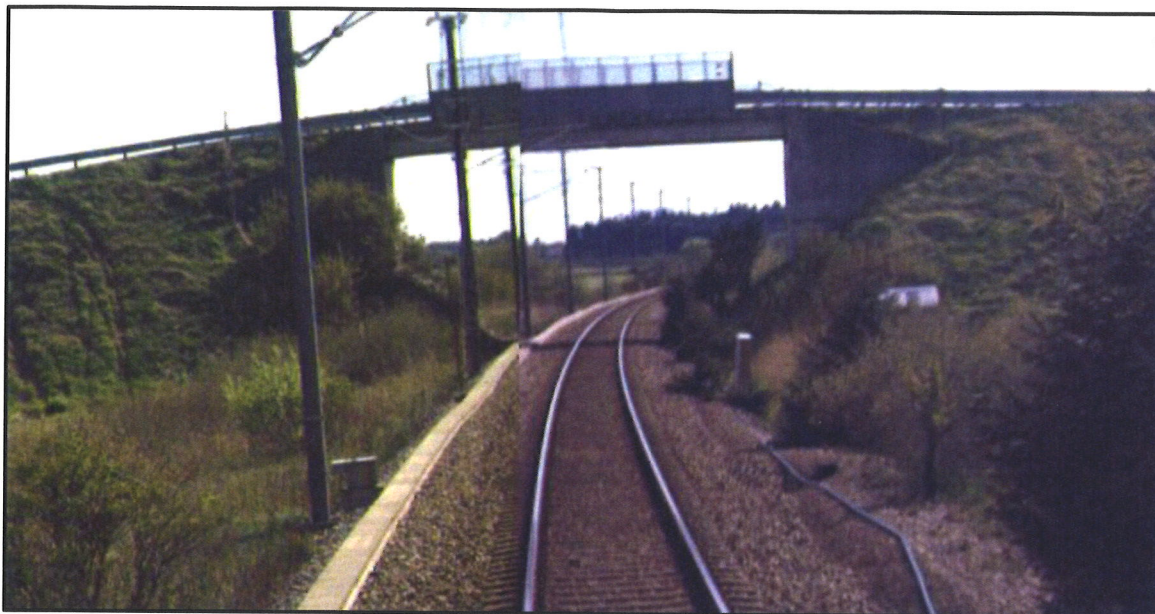
Figur 30 Konstruksjon ved dagens kryssing med Torlandsvegen (km. 563,961). Bilde i sørlig retning. Kilde: Målevognsbilde (mot Oslo).

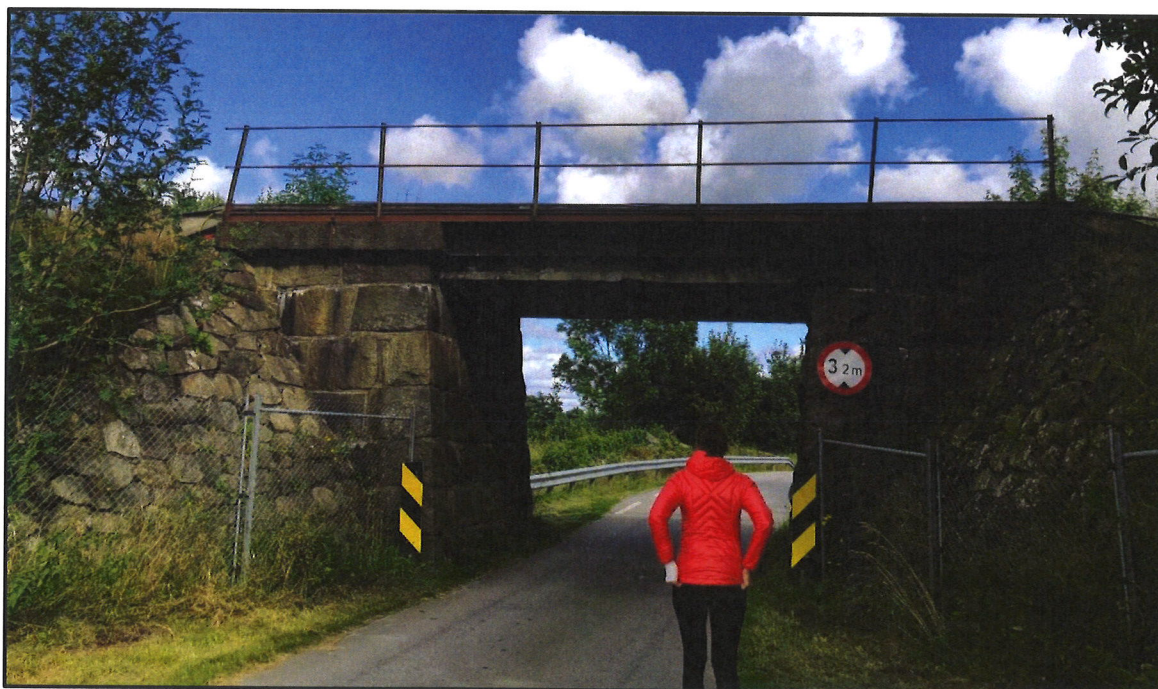
Figur 31 Konstruksjon ved dagens kryssing med Njølstadvegen (km. 564,747). Bilde i østlig retning. Kilde: Jakob Bitsch Jensen (befaring 2020-08-04).

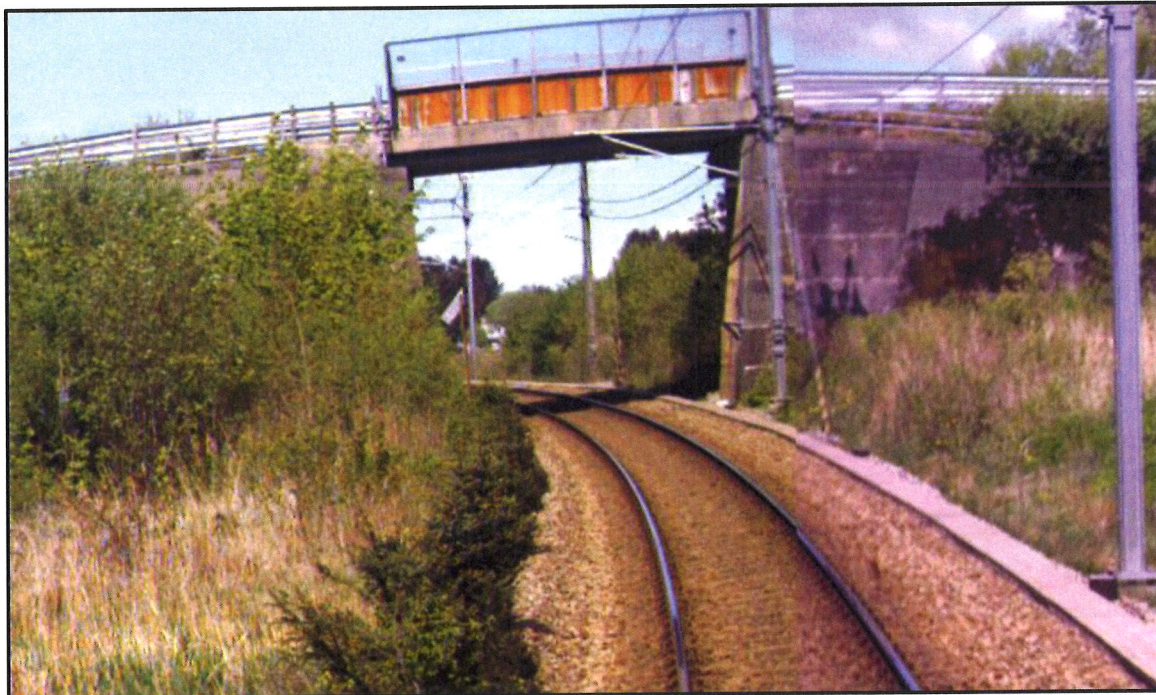
Figur 33 Konstruksjon ved dagens kryssing med Hognestadvegen (km. 565,708). Bilde i
nordlig retning. Kilde: Målevognsbilde (fra Oslo).

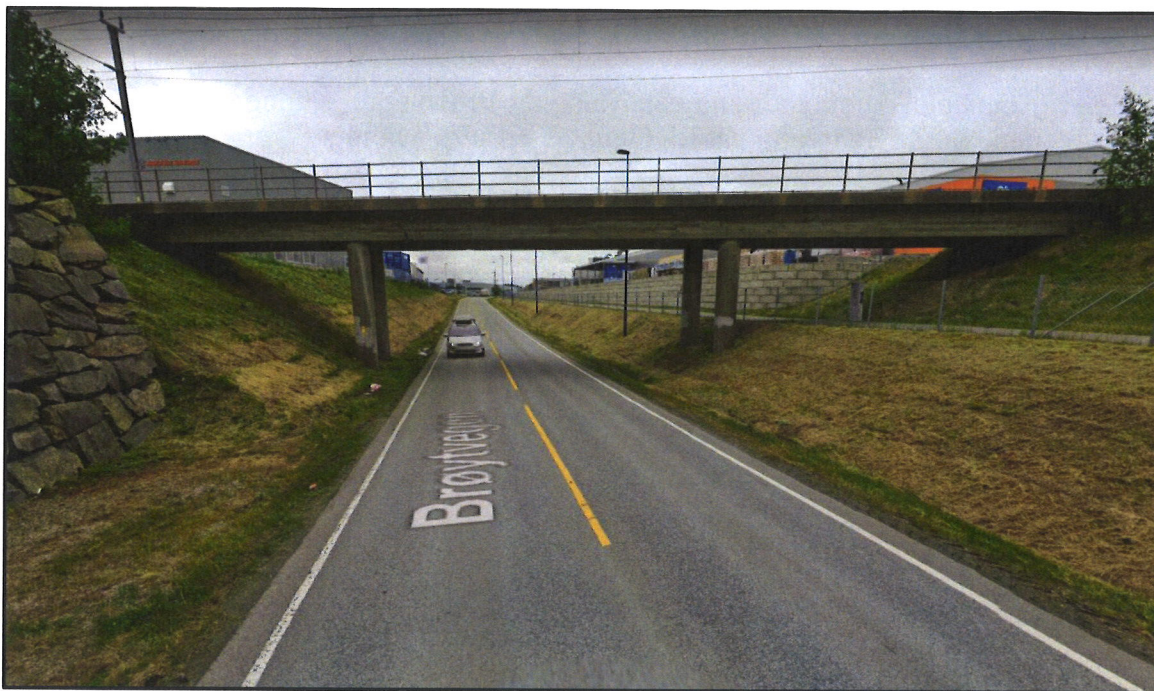
Figur 34 Konstruksjon ved dagens kryssing med Brøytvegen (km. 567,808). Bilde i vestlig retning. Kilde: Google Streetview (2019).

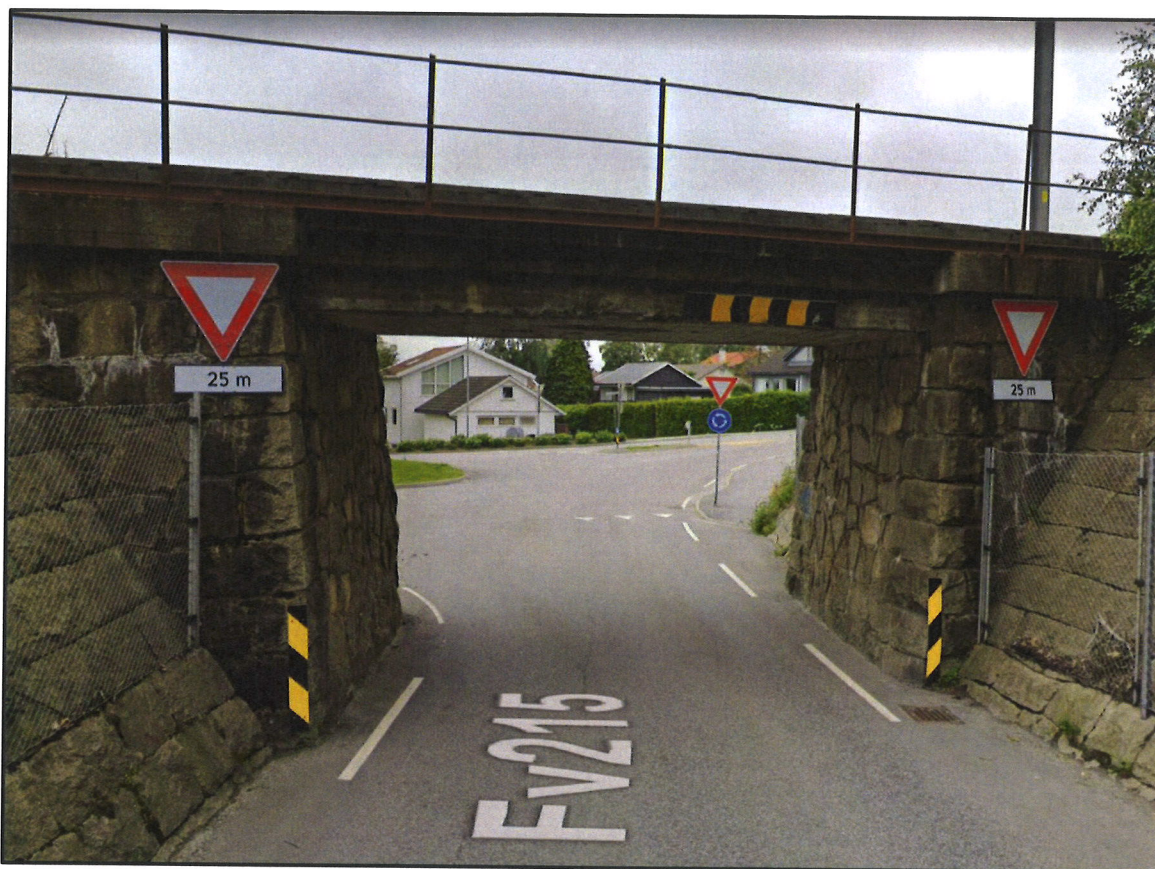
Figur 40 Konstruksjon ved dagens kryssing med Fv215 (km. 568,365). Bilde i vestlig retning.
Kilde: Google Streetview (2019).

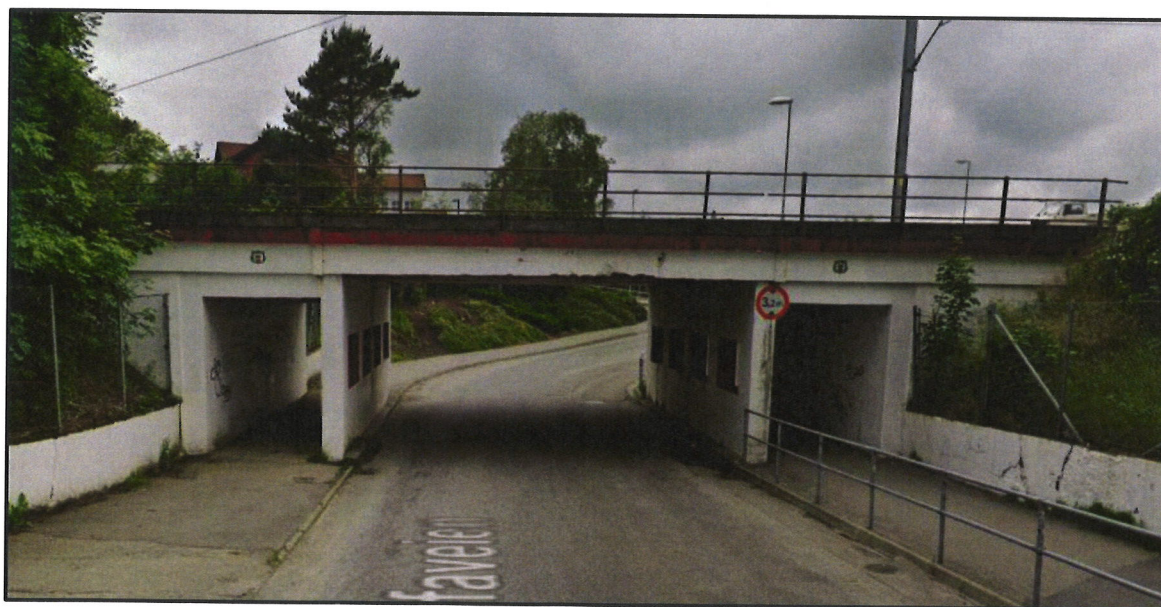
Figur 41 Konstruksjon ved dagens kryssing med Trallfavegen (km. 568,848). Bilde i vestlig retning. Kilde: Google Streetview (2019).

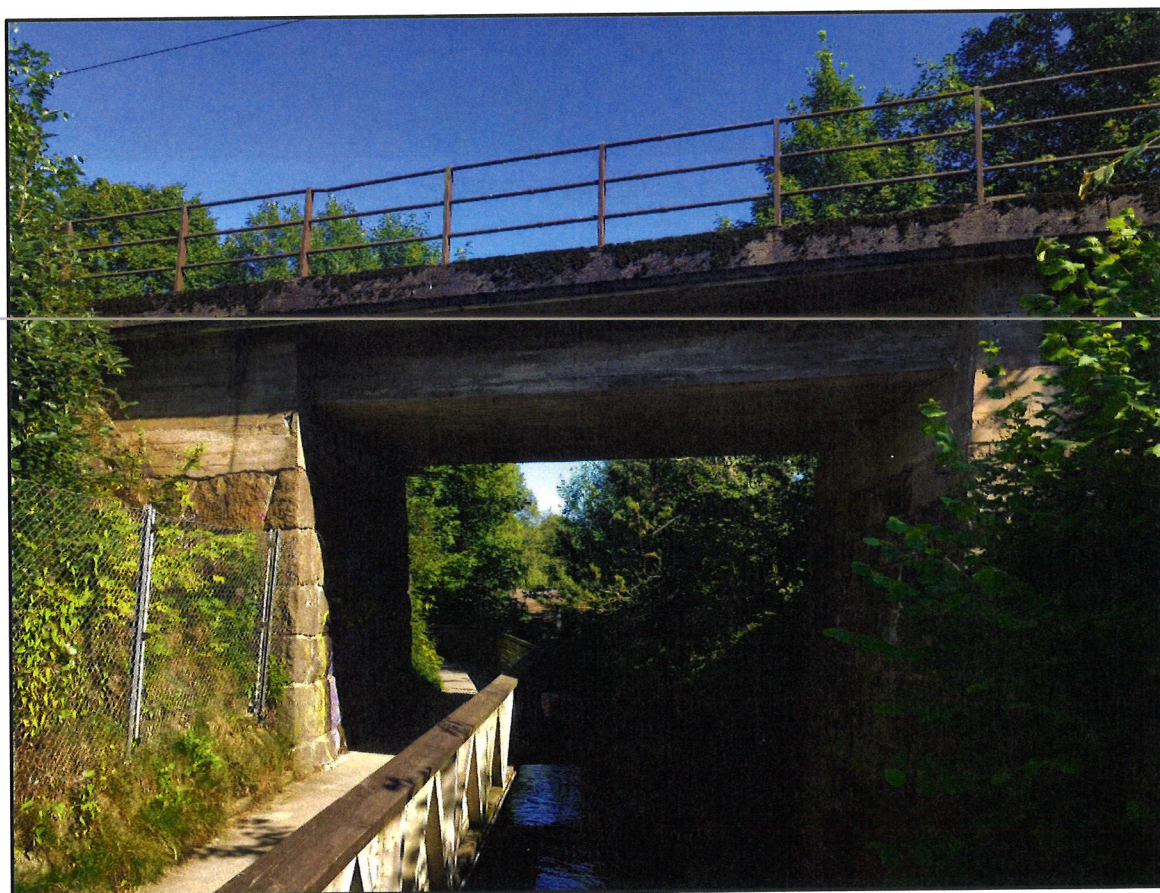
Figur 43 Konstruksjon ved dagens kryssing med Bryneåna (km. 569,566). Bilde i østlig retning. Kilde: Jakob Bitsch Jensen (befaring 2020-08-06).

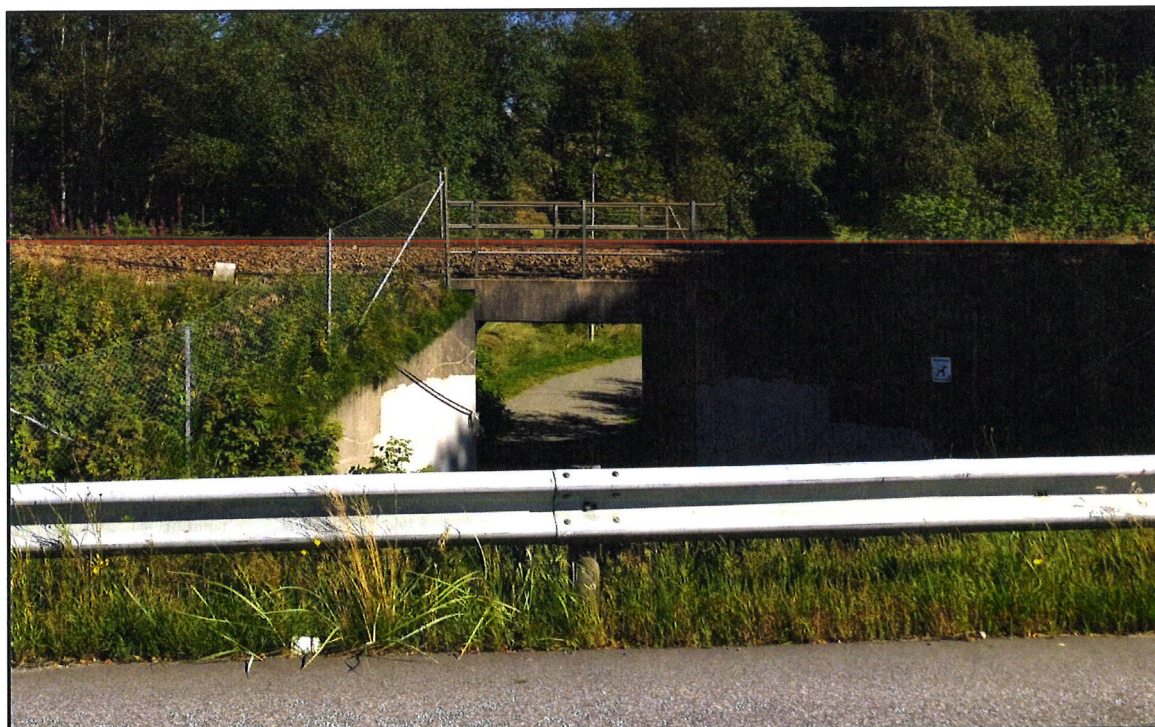
Figur 47 Konstruksjon ved dagens kryssing for gang- og sykkelveg (km. 570,348). Bilde i østlig retning. Kilde: Jakob Bitsch Jensen (befaring 2020-08-06).

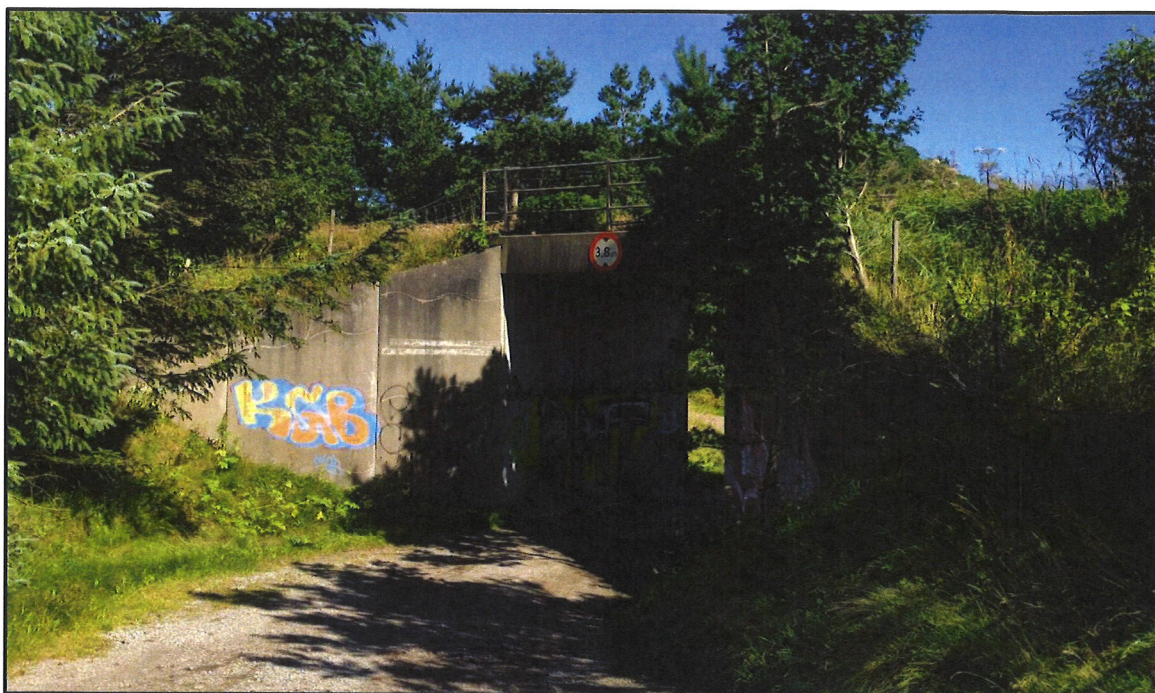
Figur 48 Konstruksjon ved dagens driftskryssing (km. 570,802). Bilde i østlig retning. Kilde: Jakob Bitsch Jensen (befaring 2020-08-06).

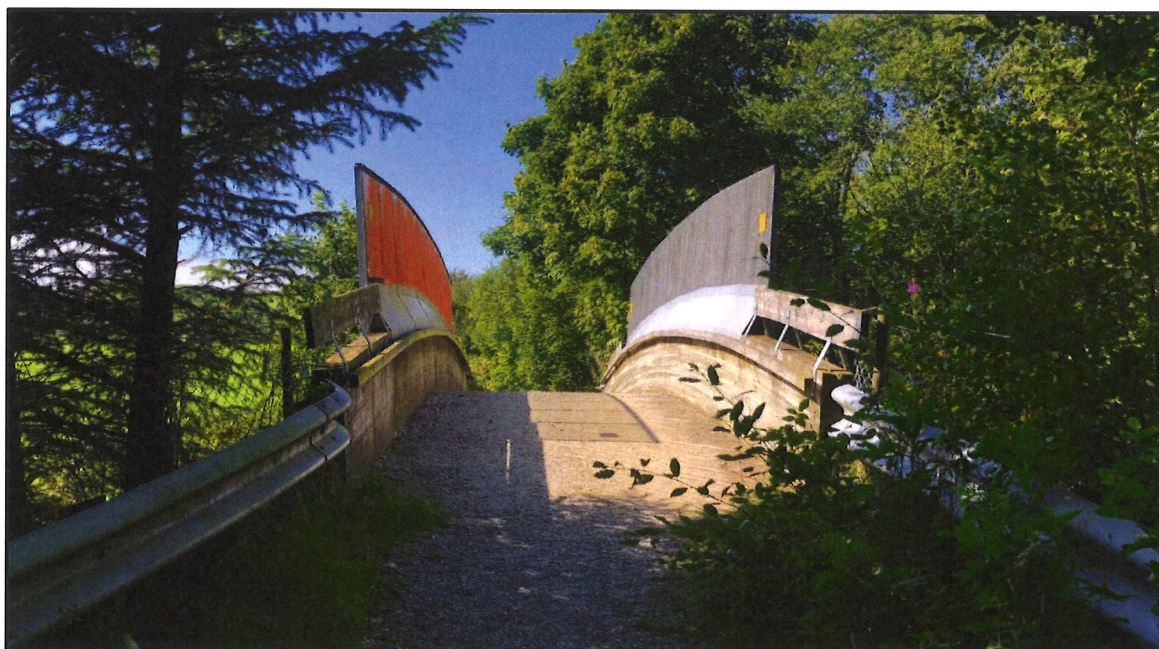
Figur 49 Konstruksjon ved dagens kryssing for gang- og sykkelveg (km. 572,067). Bilde i vestlig retning. Kilde: Jakob Bitsch Jensen (befaring 2020-08-06).

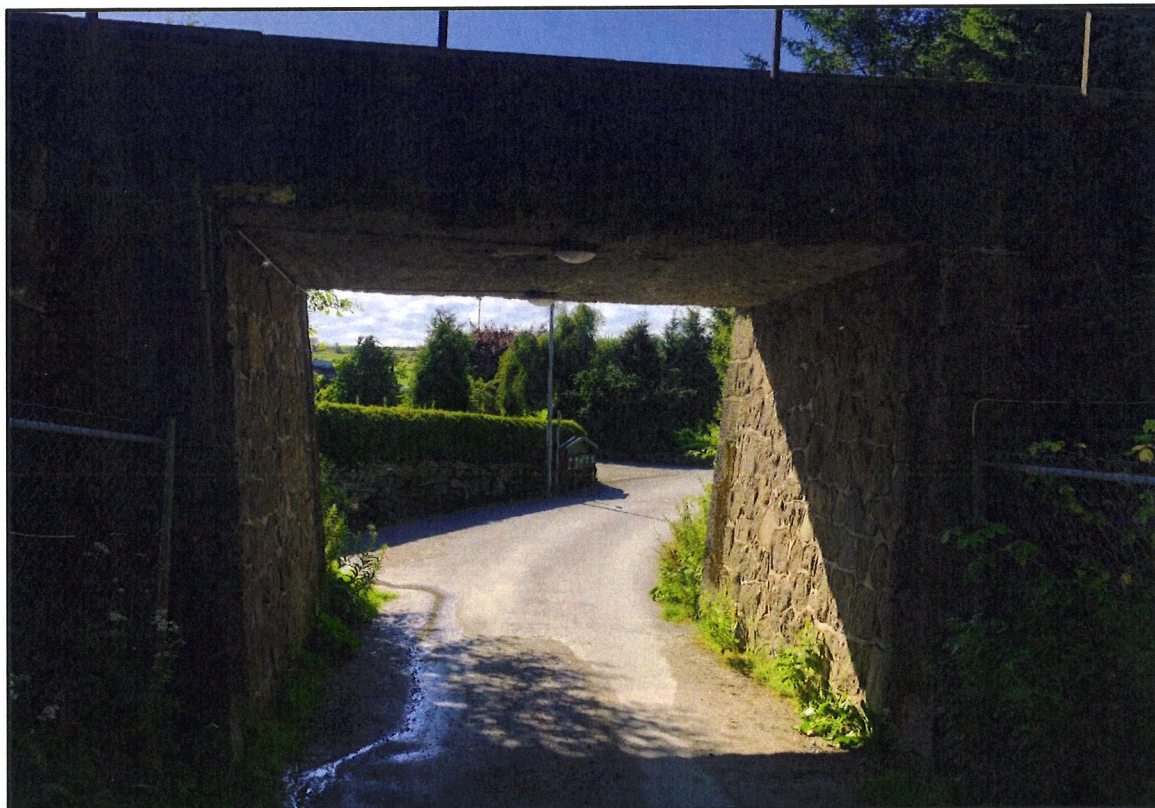
Figur 50 Konstruksjon ved dagens driftskryssing (km. 573,576). Bilde i vestlig retning. Kilde: Jakob Bitsch Jensen (befaring 2020-08-06).

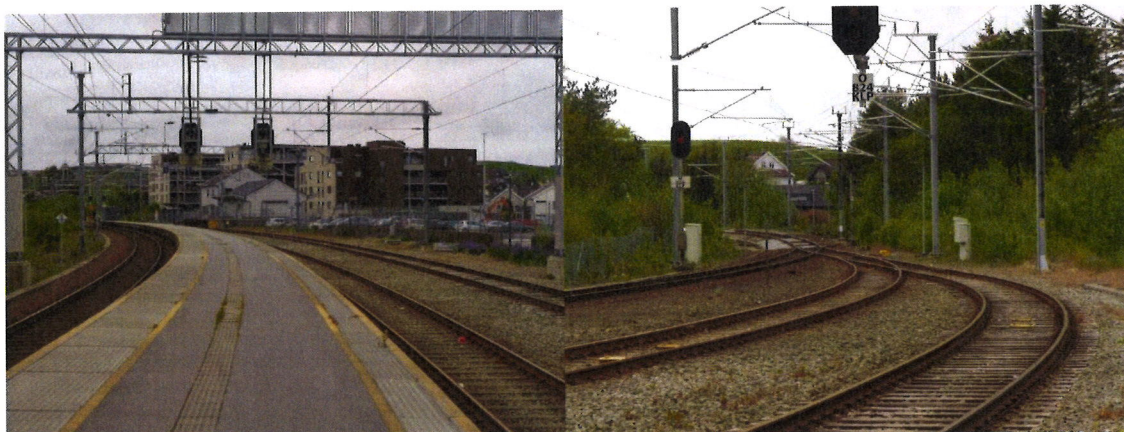
Stasjonsområdet har i dag 3 spor som er i drift (Figur 55). To av sporene ligger på vest siden av plattformen. Det er lokalisert et fjerde spor ved innkjørselen til stasjonen i nord, men dette er ikke i drift. På begge sider av stasjonen er det plassert sporveksler. Sporet på strekningen ligger på fylling på nivå med omkringliggende terreng. Sporet går i en bue gjennom stasjonen og svingen inn mot stasjonsområdet er ansett for å være krapp. Nord for stasjonen er det lokalisert en gangbru over jernbanen mellom Klepp og turområdet ved Frøylandsvatnet. Det er blitt registrert dyrepåkjørsel av rådyr på strekningen. Det har tidligere vært registrert ras i ny-utfylte masser ved stasjonsområdet [19].

Figur 55 Bilde av stasjonsområdet, der man kan se sporene og stasjonen. Venstre bilde er tatt mot sør og høyre bilde er tatt mot nord.

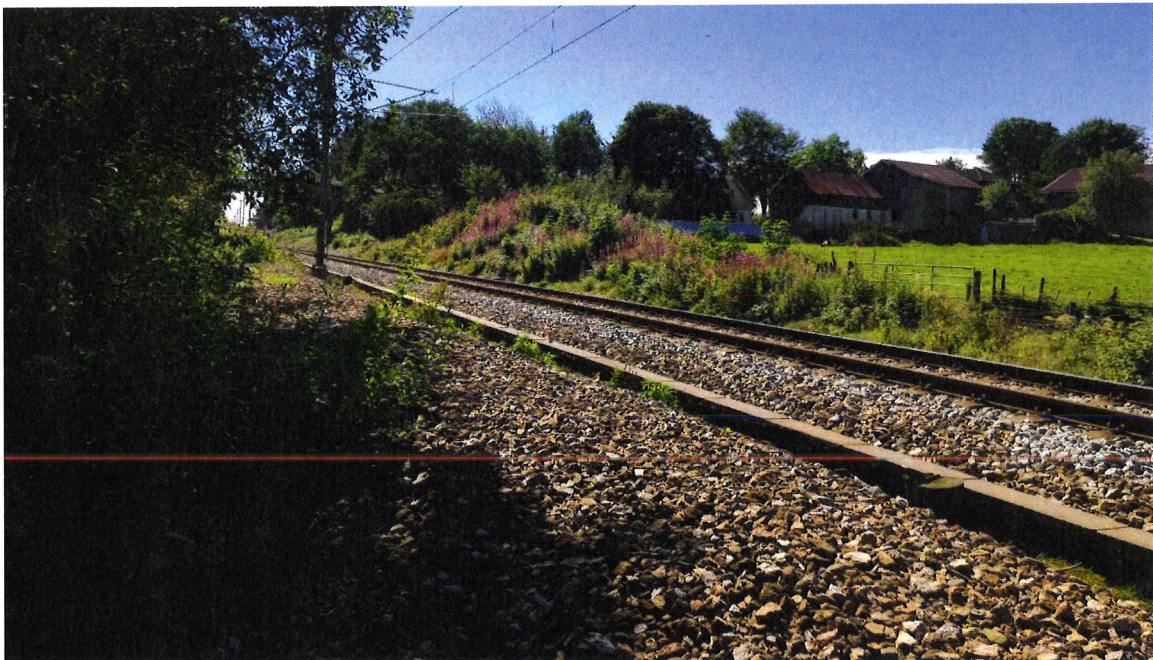
Sporet går i en mer eller mindre rett linje fra Klepp stasjon ut mot innkjøringen til Øksnavadporten der sporet er kurvet inn mot Øksnavadporten holdeplass (Figur 61). Sporet ligger på fylling som ligger på omtrent samme nivå som dagens terreng (Figur 60). Etersom terrenget skråner ned mot Frøylandsvatnet ligger sporet noe høyere enn turstien nede ved Frøylandsvatnet. Det er også registrert verdifulle naturtyper på strekningen.

Figur 60 Bilde av sporet som viser hvordan det ligger i dagens terreng.

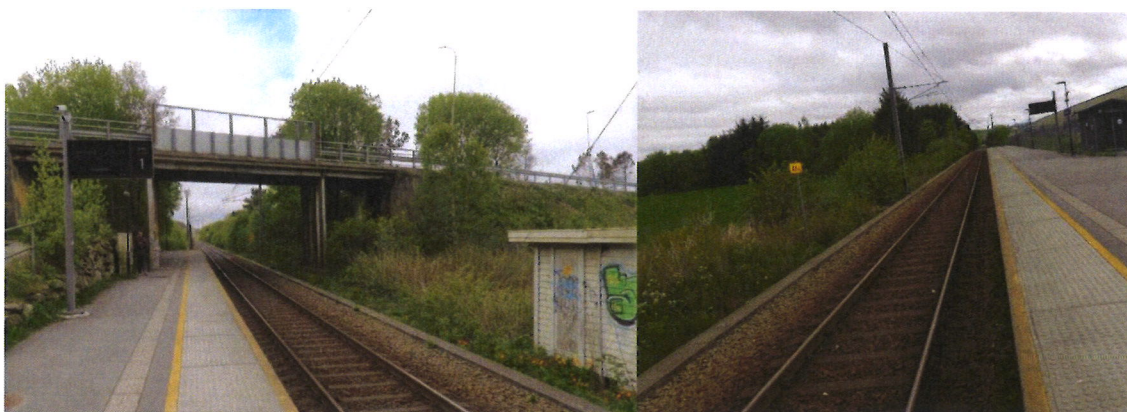
Sporet har en relativt rett linje gjennom stasjonsområdet og videre en krappere kurvatur i nordre del av strekningen. Sporet ligger på en fylling som ligger på nivå med terrenget i sørlige del av strekningen og noe høyere enn terrenget i nordre del. Det går en veibru over jernbanen rett sør for stasjonen (Figur 66). Det er registrert verdifulle naturtyper på strekningen. På østsiden av jernbanen går det en sykkelvei fra stasjonen mot nord (Figur 64). På kilometrering 577,07 går jernbanen på bru over Orstad bekken.

Figur 66 Bilde tatt på befaring som viser spor og stasjonsområdet på Øksnevadporten. Bilde til venstre viser Øksnevadporten holdeplass mot sør og høyre bilde viser retning nord.

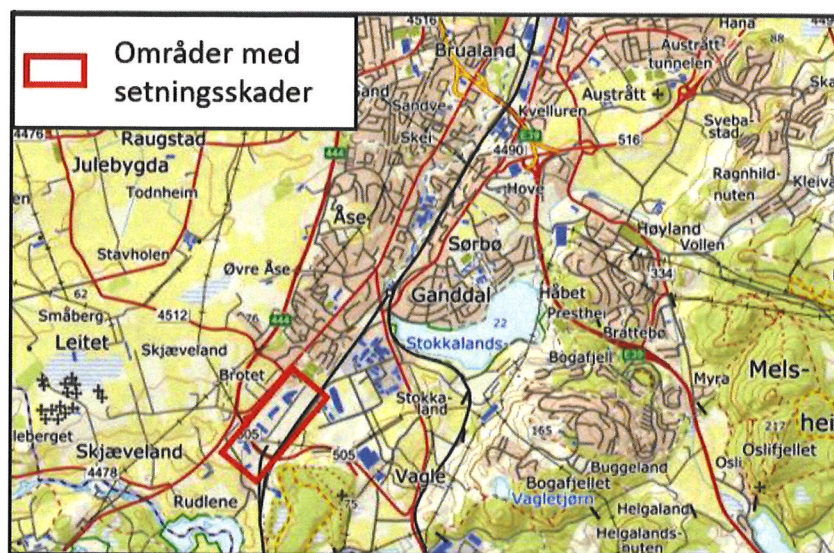
Figur 75 Områder med registrerte setninger på jernbanen (Basert på samtaler med personell i BN).

Spordrift har informert om at det på strekningen langs Ganddal godsterminal er registrert setningsproblemer. Omtrentlig utstrekning av området er angitt på kart i Figur 75.

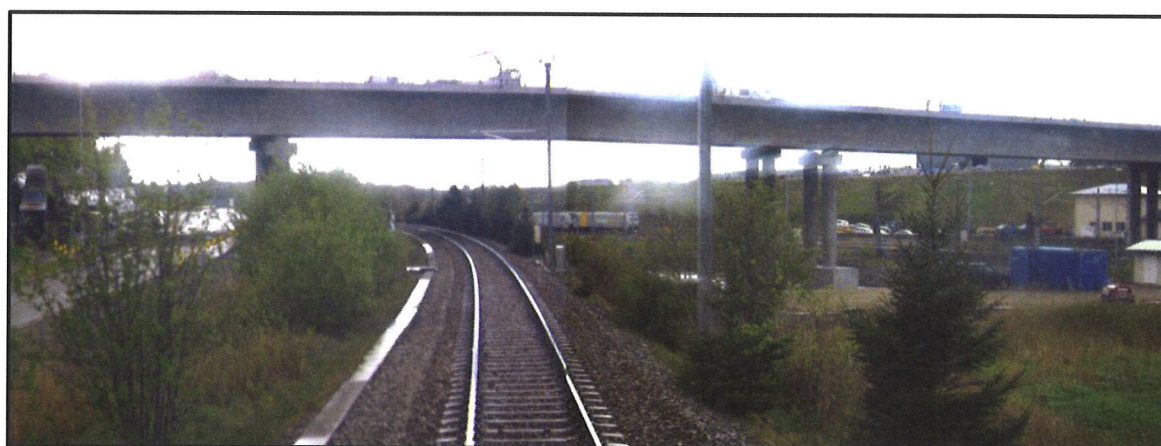
Figur 76 Konstruksjon ved dagens kryssing med Kvernelandsveien (km. 578,814). Bilde i sørlig retning. Kilde: Målevognsbilde (mot Oslo).

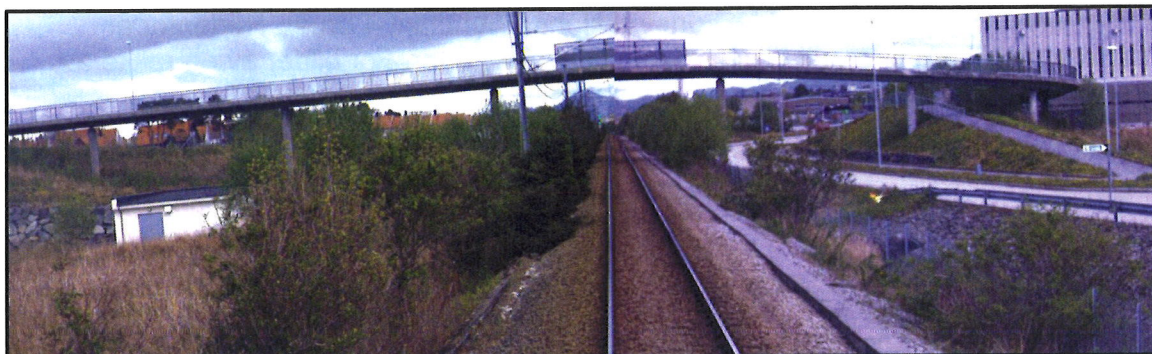
Figur 77 Konstruksjon ved kryssing med gang- og sykkelveg (579,516). Bilde i sørlig retning.
Kilde: Målevogsbilde (mot Oslo).

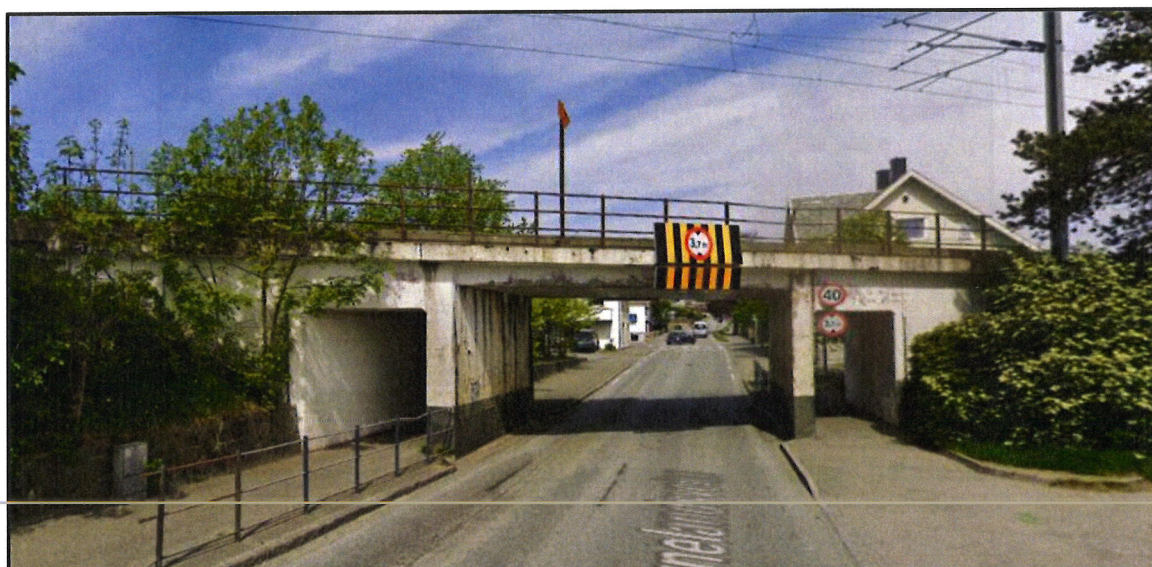
Figur 78 Konstruksjon ved dagens kryssing med Kvernelandsveien (km. 580,427). Bilde i
vestlig retning. Kilde: Google Streetview (2019).
