## Follobaneprojektet

### Teknisk årsaksresonnement etter stoppende feil i strømforsyningen 19. og 23. desember

Digitalt signert av Anne Kathrine Kallberg Dato: 2023.02.07 12:46:00 +0100
00E	Utgitt til driftsleder før spenningsetting	06.02.2023	SD	TANGEM	AKK
Revisjon	Revisjonen gjelder	Dato	Utarb. av	Kontr. av	Godkj. Av
Tittel: <b>Follobaneprojektet</b> <b>Teknisk årsaksresonnement etter</b> <b>stoppende feil i strømforsyningen 19. og 23.</b> <b>desember</b>		Sider: <b>46</b>	Produsert av: <b>Jernbaneteknikk</b> <b>Elkraftsystem</b>		
		Prod.dok.nr.:		Rev:	
		Erstatter:			
		Erstattet av:			
Prosjekt:	Follobaneprojektet	Dokumentnummer: <b>UOS-00-A-91196</b>		Revisjon: <b>00E</b>

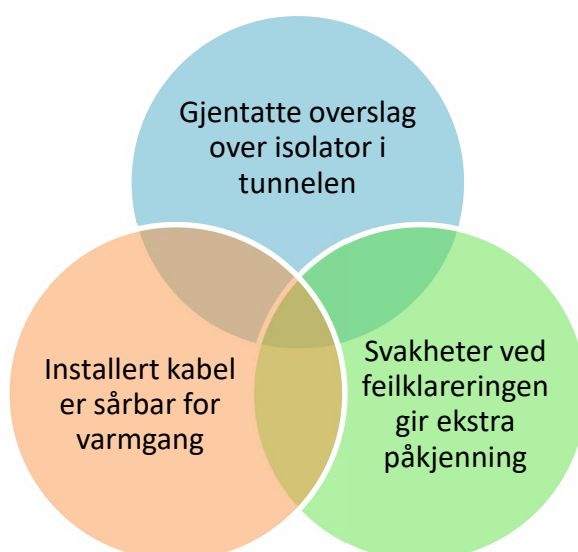
Figur 18 Illustrasjon av kombinasjonen av forhold som kan ha vært avgjørende for hendelsen.

- **Kabelskjerner:** Valgt utjevning av kraftkablernes skjerm i begge ender, valg av kabelutforming og feilmontasje i skjøter og endeavslutninger har gjort at kabelen er sårbar for elektrisk varmgang gjennom dårlig kontakt.
- **Kortslutninger:** Drypp av alkalisk vann fra tunneltaket har sannsynligvis direkte eller indirekte redusert holdfastheten til negativlederens isolator og ført til flere forbigående kortslutninger.
- **Kortslutningsvern:** Kortslutningsvernene har gitt direkte innkobling, forsinket utkobling og gjentatte innkoblinger som kan ha ført til økt kortslutningsbelastning, spesielt for negativfasen.
- **Kombinasjonen** av kabelskjermenes utførelse og kortslutningene kan ha ført til skade på kabelen og dermed en varig kortslutning. Feilklareringen og -søkingen kan ha gitt ekstra påkjenning. Kombinasjonen er vist i Figur 18.

Det er fremdeles flere usikkerheter knyttet til detaljene i punktene over og til flere observerte skader i tunnelen og teknisk rom 53. Foreløpig **skadene i tunneltaket** og i **teknisk rom 53** vurdert som følgeskader og ikke årsaker.

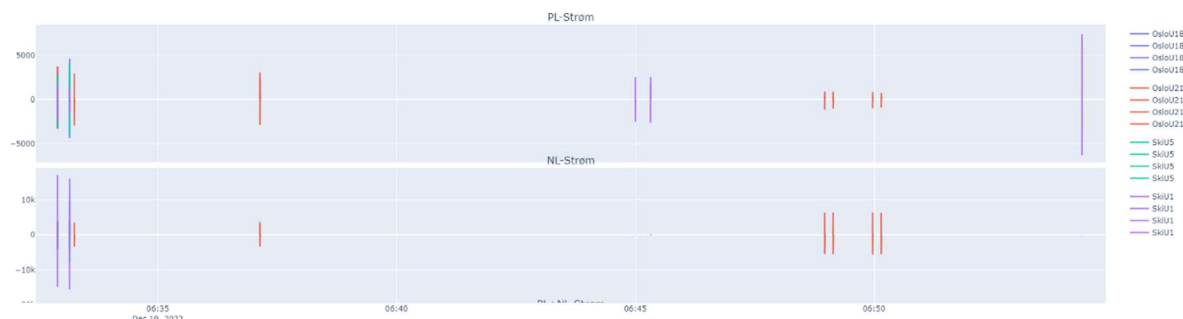
Figur 19 Oversikt over kortslutninger 19. desember mellom kl 06.30 og 07.00 med tidspunkt og kortslutningsstrømmens toppverdi. Figuren viser utskrift fra kortslutningsvernenes feilskriverfiler.

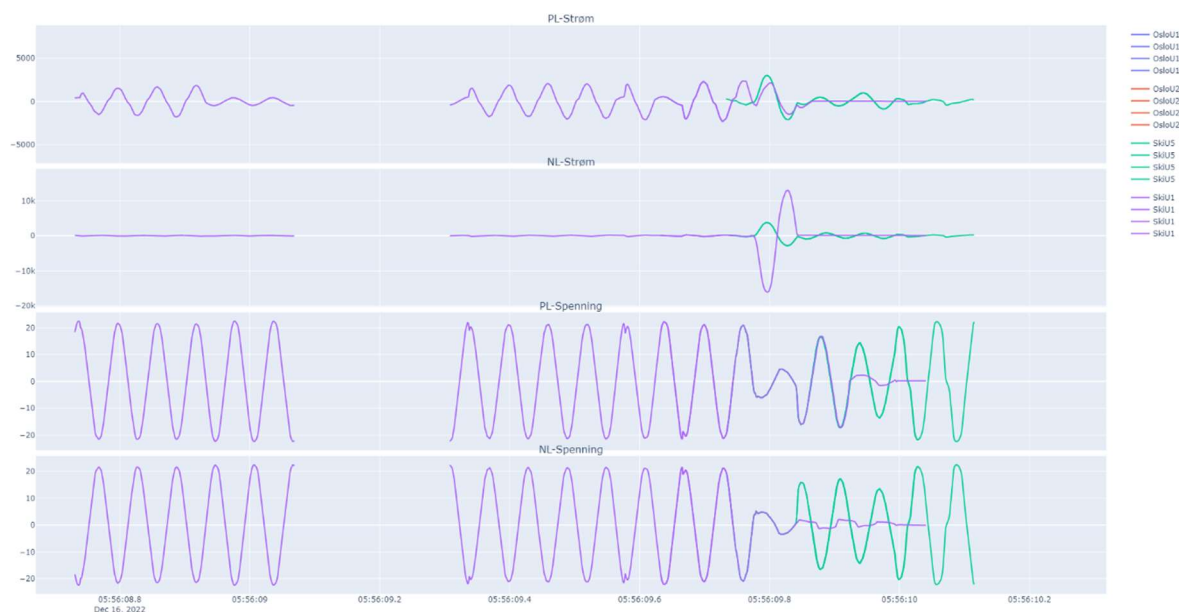
**2022-12-16 05.56.09 Feil som ble koblet ut og var borte ved automatisk gjeninnkobling**  
Feilskriverfil i Oslo koblingshus overskrevet.

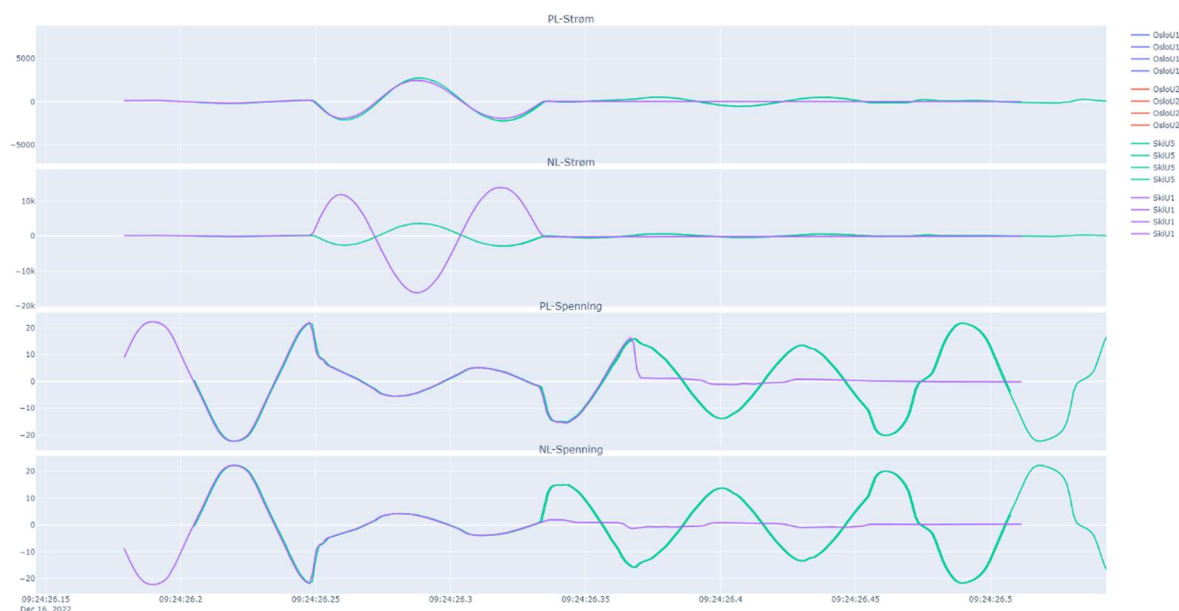
**2022-12-16 09.24.26 Feil som ble koblet ut og var borte ved automatisk gjeninnkobling**  
Feilskriverfil i Oslo koblingshus overskrevet.

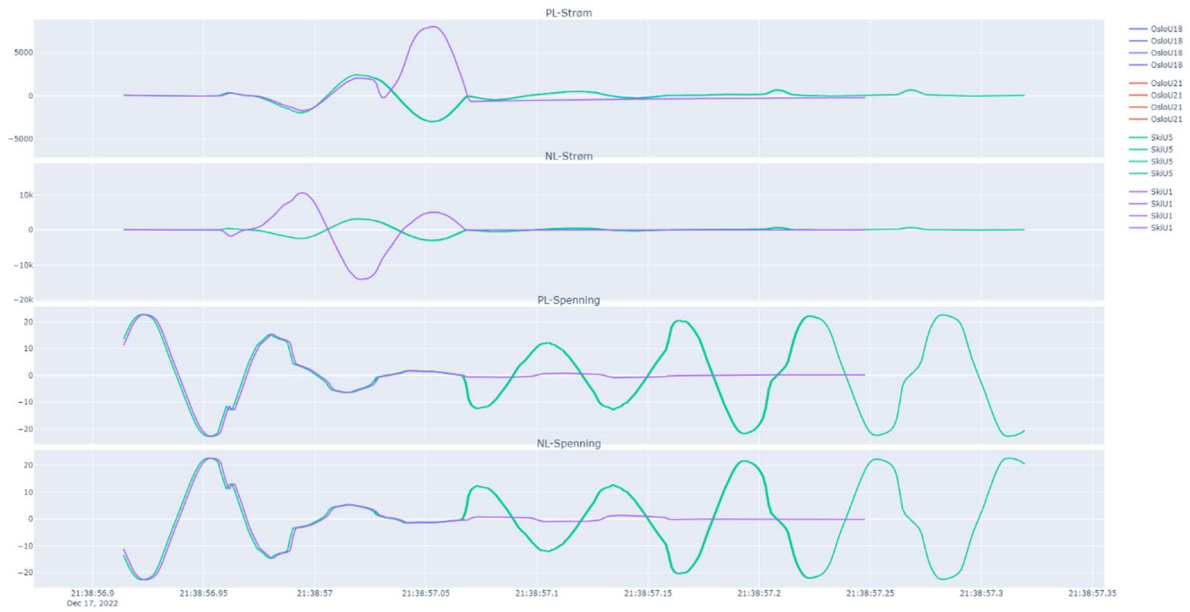
**2022-12-17 21.38.57 Feil som ble koblet ut og var borte ved automatisk gjeninnkobling**  
Feilskriverfil i Oslo koblingshus overskrevet.

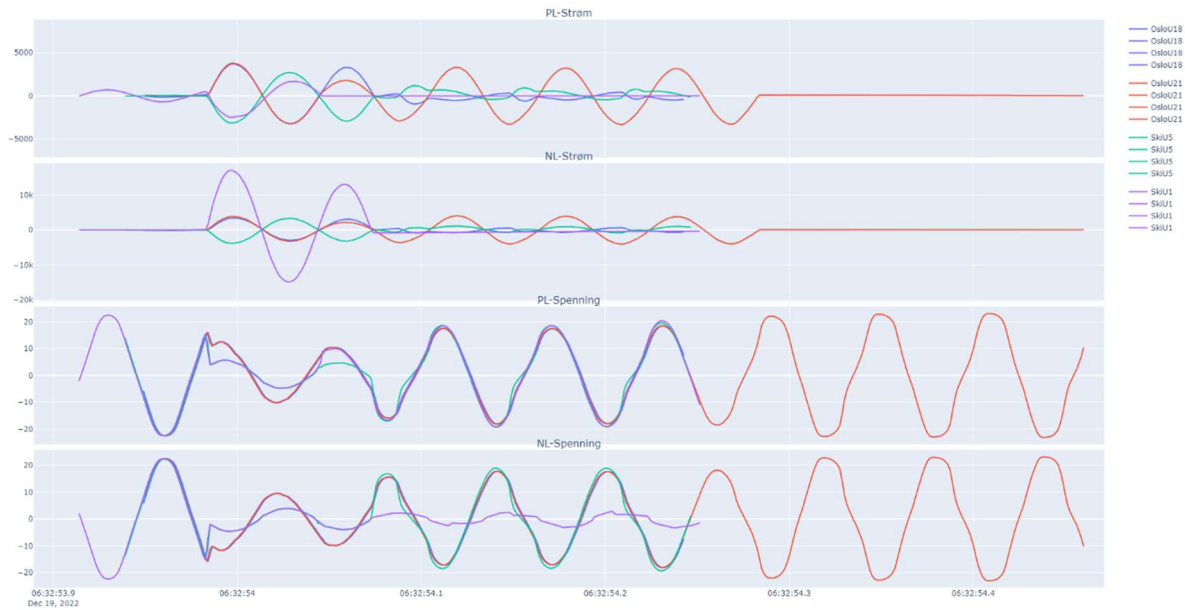
**2022-12-19 06.32.54 Første kortslutning denne dagen**

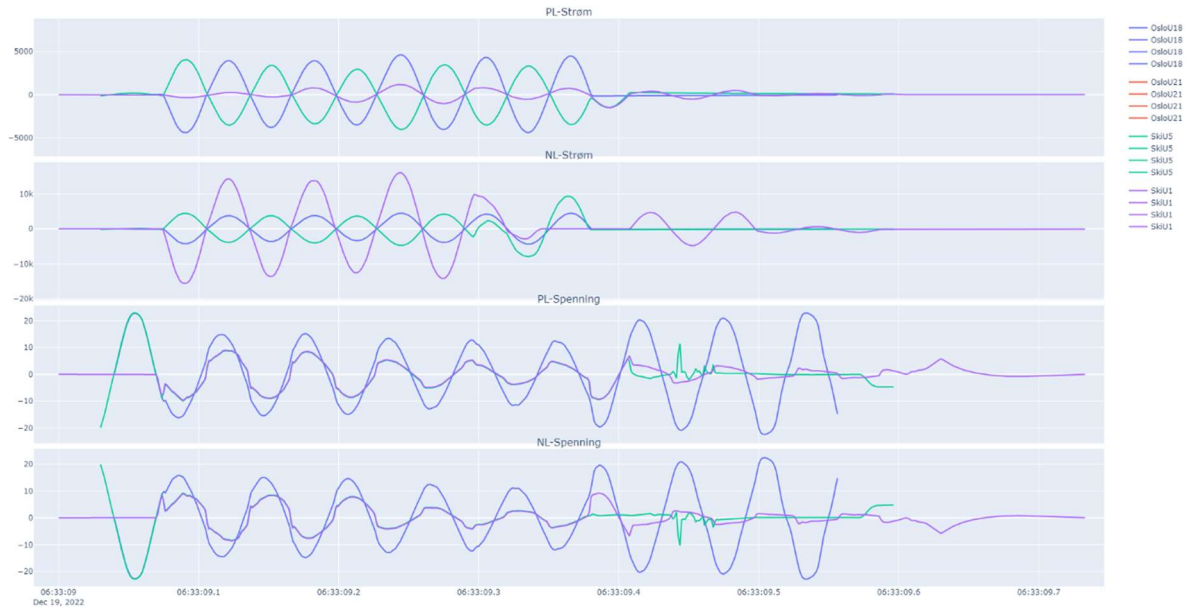
**2022-12-19 06.33.09 Automatisk gjeninnkobling etter første kortslutning**

Strøm og spenning for OSLO-30-U21 er ikke vist ettersom bryteren på dette tidspunktet lå ute og først ble automatisk gjeninnkoblet senere.

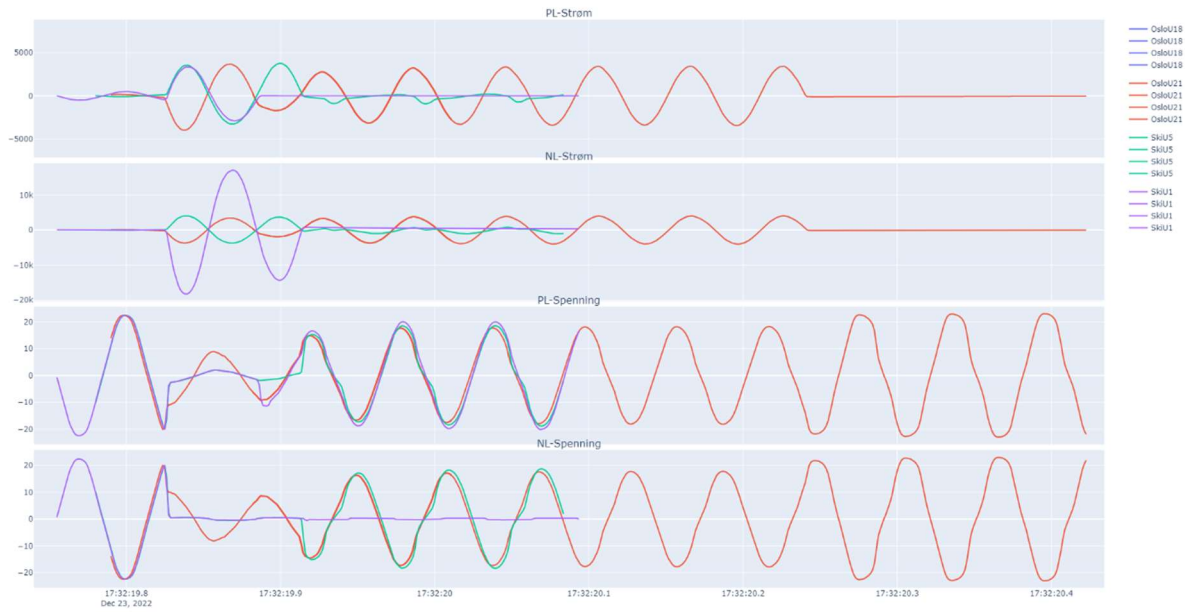
2022-12-23 17.32.20 Første kortslutning denne dagen
