Follobaneprojektet

Teknisk årsaksresonnement etter stoppende feil i strømforsyningen 19. og 23. desember

Follobaneprojektet	Teknisk årsaksresonnement etter stoppende feil i strømforsyningen 19. og 23. desember	Side:	3 av 46
		Dok.nr:	UOS-00-A-91196
		Rev:	00E
		Dato:	06.02.2023

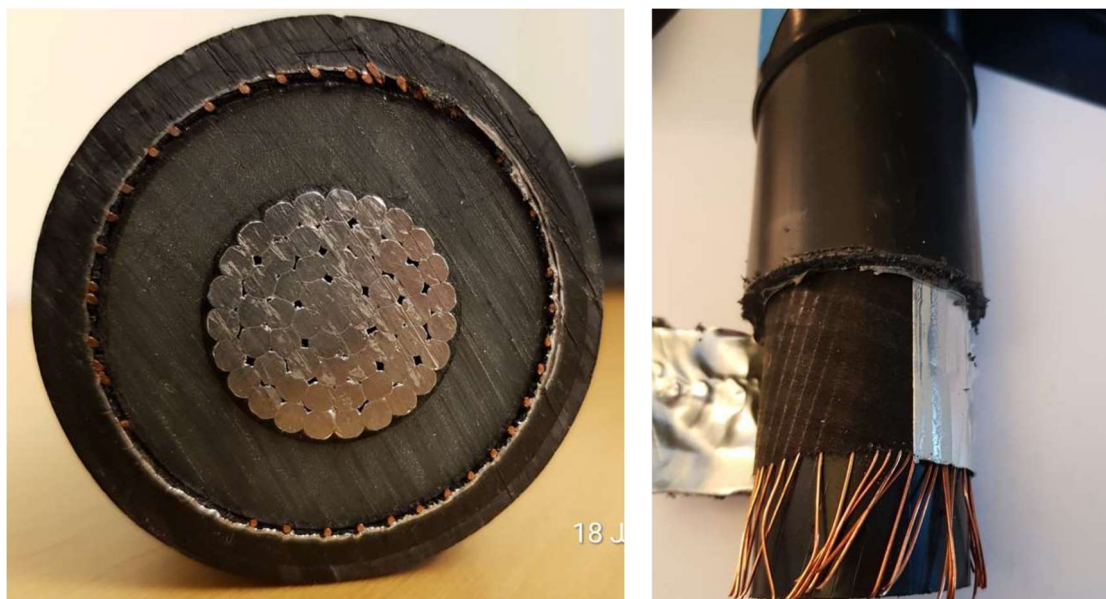
Figur 6 Snitt av kablen som er benyttet. Mellom kobbertrådene og aluminiumslaminatet er det et sort halvledende svellebånd.

Kobbertråder			Aluminiumslaminat		
	Antall	Diameter	Tverrsnitt	Tykkelse	Lengde	Tverrsnitt
Firma 1	40	0,68	14,5	0,15	170	25,5
Firma 2	40	0,66	13,7	0,25	170	42,5
Firma 3			12			25

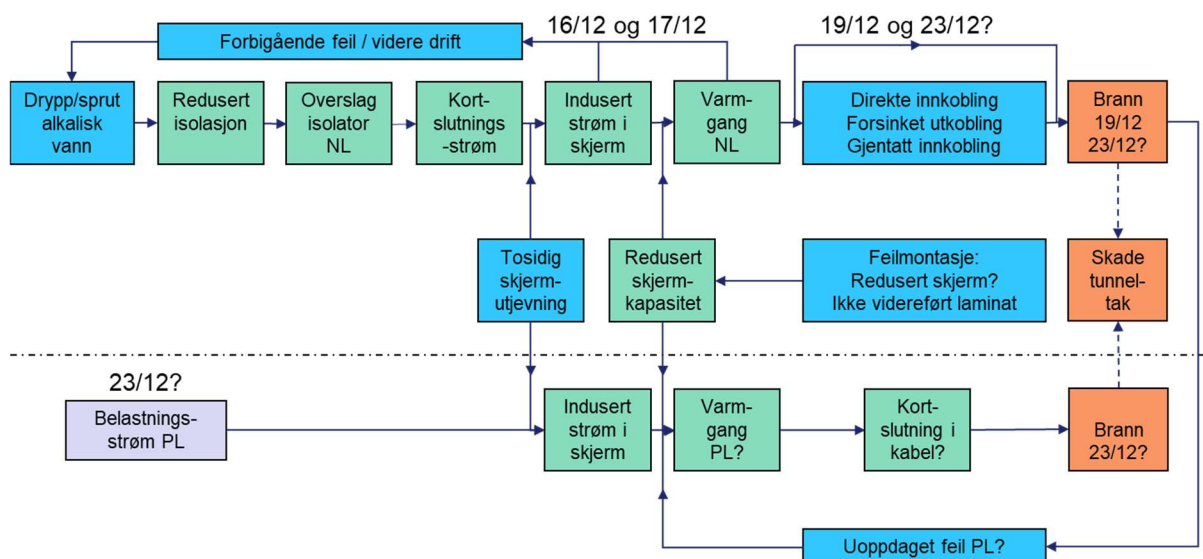
Figur 17 Blokkskjema over mulig årsaksresonnement (hendelsesforløp). Blå farge indikerer menneskelig valg. Turkis farge indikerer fysisk konsekvens. Rød/orange farge indikerer (topp-)hendelse. Lilla farge indikerer intensjon. Pilene angir rekkefølge på hendelser.

Oversikt over et mulig årsaksresonnement (hendelsesforløp) er skissert i blokkdiagram i Figur 17. Hver del av det er nærmere forklart i de etterfølgende avsnittene.

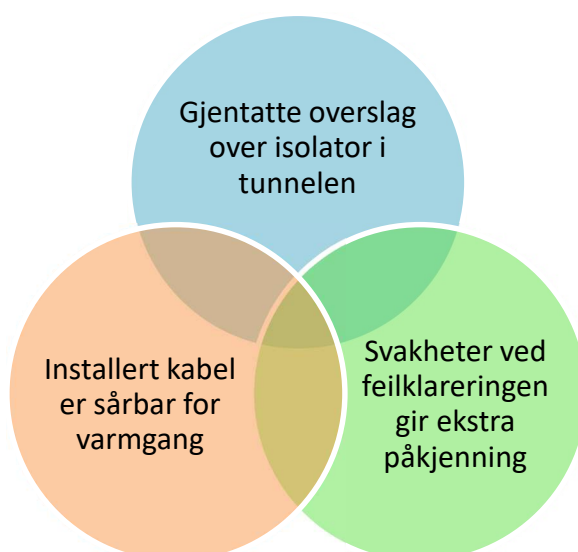
Figur 18 Illustrasjon av kombinasjonen av forhold som kan ha vært avgjørende for hendelsen.

- **Kabelskjerner:** Valgt utjevning av kraftkablernes skjerm i begge ender, valg av kabelutforming og feilmontasje i skjøter og endeavslutninger har gjort at kabelen er sårbar for elektrisk varmgang gjennom dårlig kontakt.
- **Kortslutninger:** Drypp av alkalisk vann fra tunneltaket har sannsynligvis direkte eller indirekte redusert holdfastheten til negativlederens isolator og ført til flere forbigående kortslutninger.
- **Kortslutningsvern:** Kortslutningsvernene har gitt direkte innkobling, forsinket utkobling og gjentatte innkoblinger som kan ha ført til økt kortslutningsbelastning, spesielt for negativfasen.
- **Kombinasjonen** av kabelskjermenes utførelse og kortslutningene kan ha ført til skade på kabelen og dermed en varig kortslutning. Feilklareringen og -søkingen kan ha gitt ekstra påkjenning. Kombinasjonen er vist i Figur 18.

Det er fremdeles flere usikkerheter knyttet til detaljene i punktene over og til flere observerte skader i tunnelen og teknisk rom 53. Foreløpig **skadene i tunneltaket** og i **teknisk rom 53** vurdert som følgeskader og ikke årsaker.

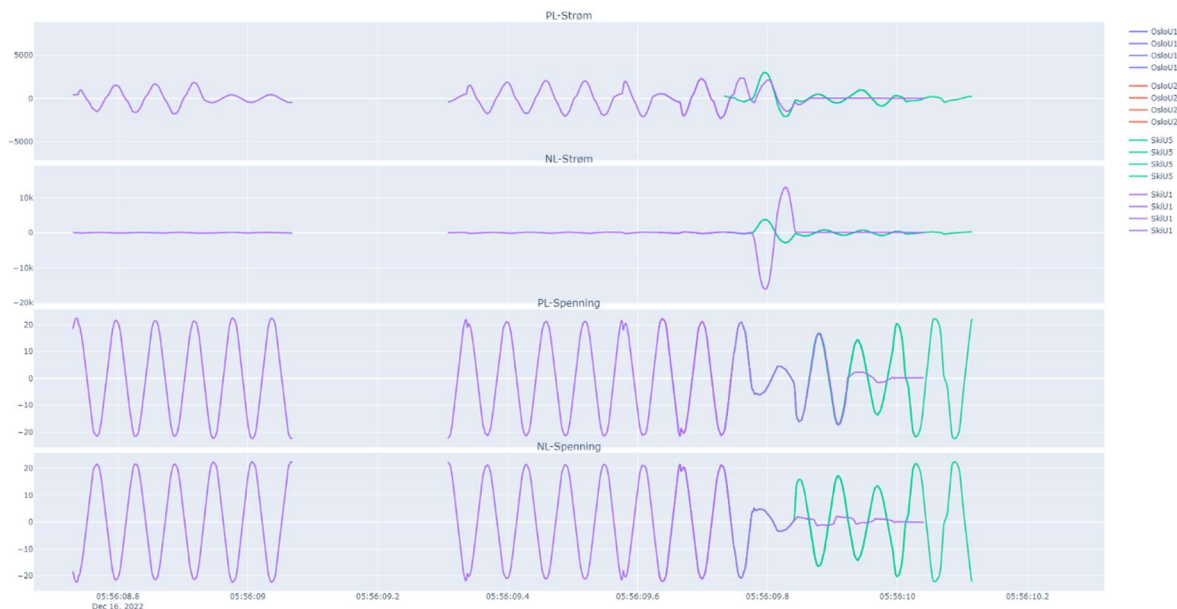
2022-12-16 05.56.09 Feil som ble koblet ut og var borte ved automatisk gjeninnkobling
Feilskriverfil i Oslo koblingshus overskrevet.

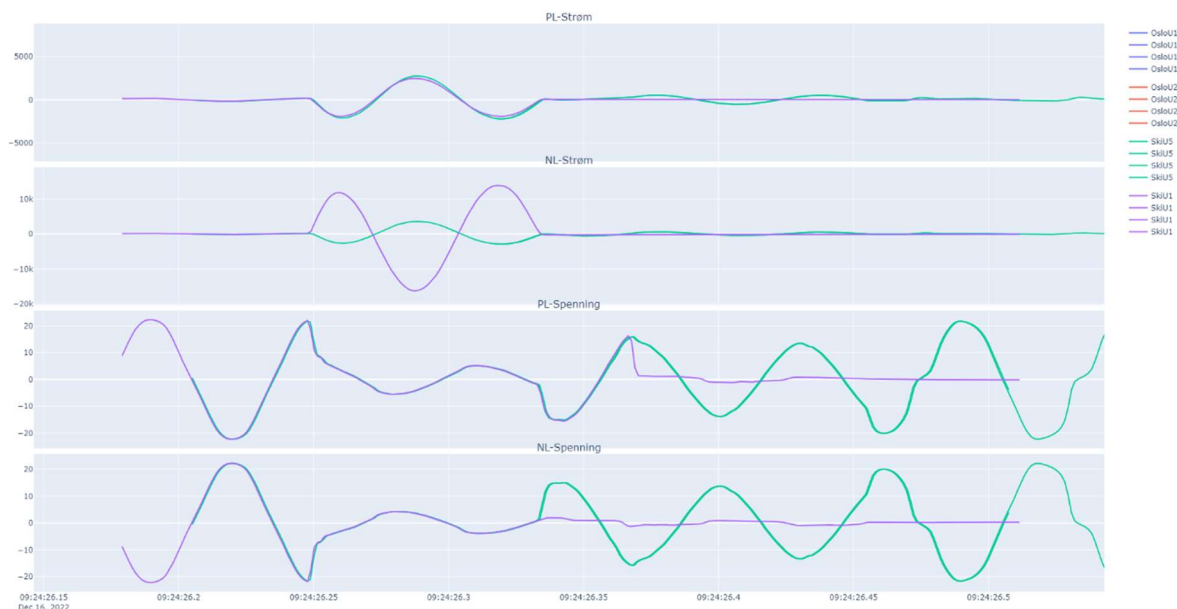
2022-12-16 09.24.26 Feil som ble koblet ut og var borte ved automatisk gjeninnkobling
Feilskriverfil i Oslo koblingshus overskrevet.

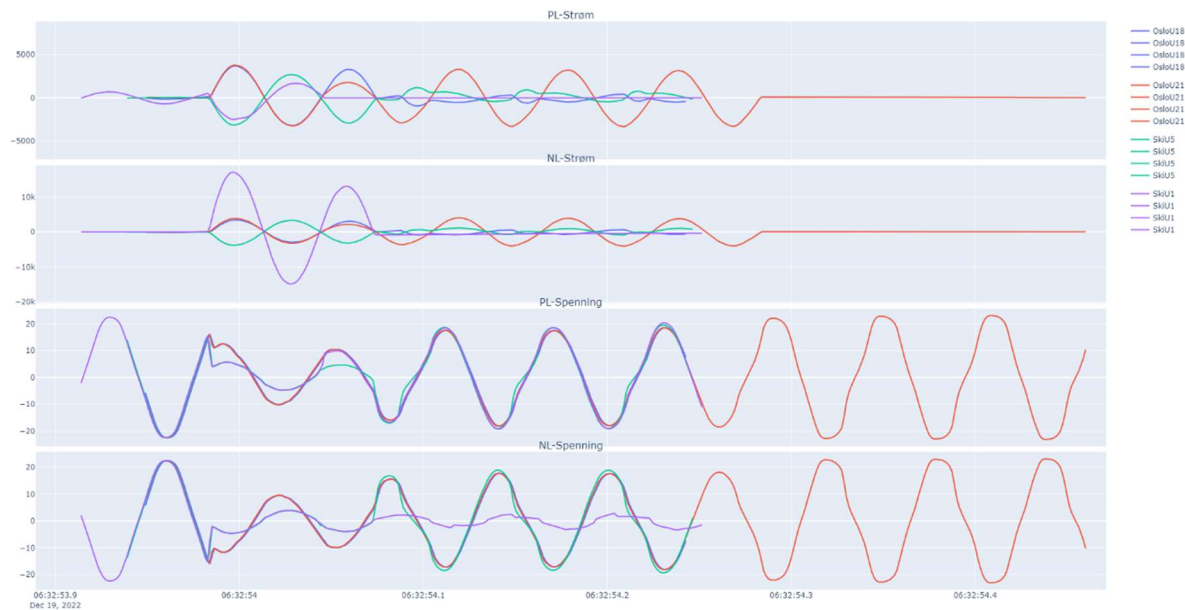
2022-12-19 06.32.54 Første kortslutning denne dagen

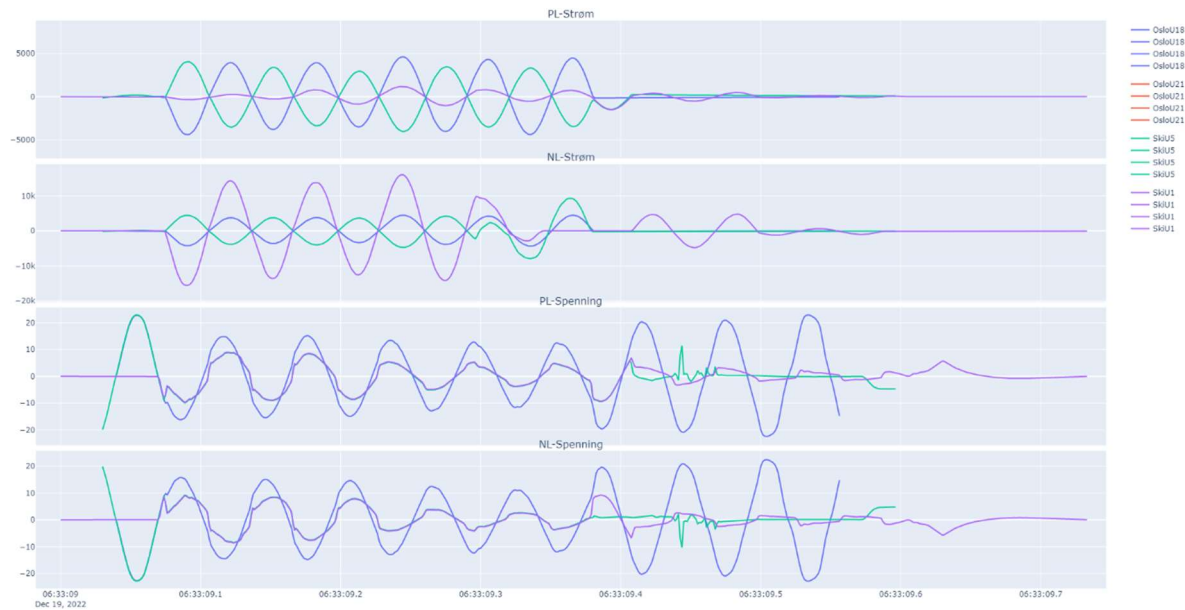
**2022-12-19 06.33.09 Automatisk gjeninnkobling etter første kortslutning**

Strøm og spenning for OSLO-30-U21 er ikke vist ettersom bryteren på dette tidspunktet lå ute og først ble automatisk gjeninnkoblet senere.

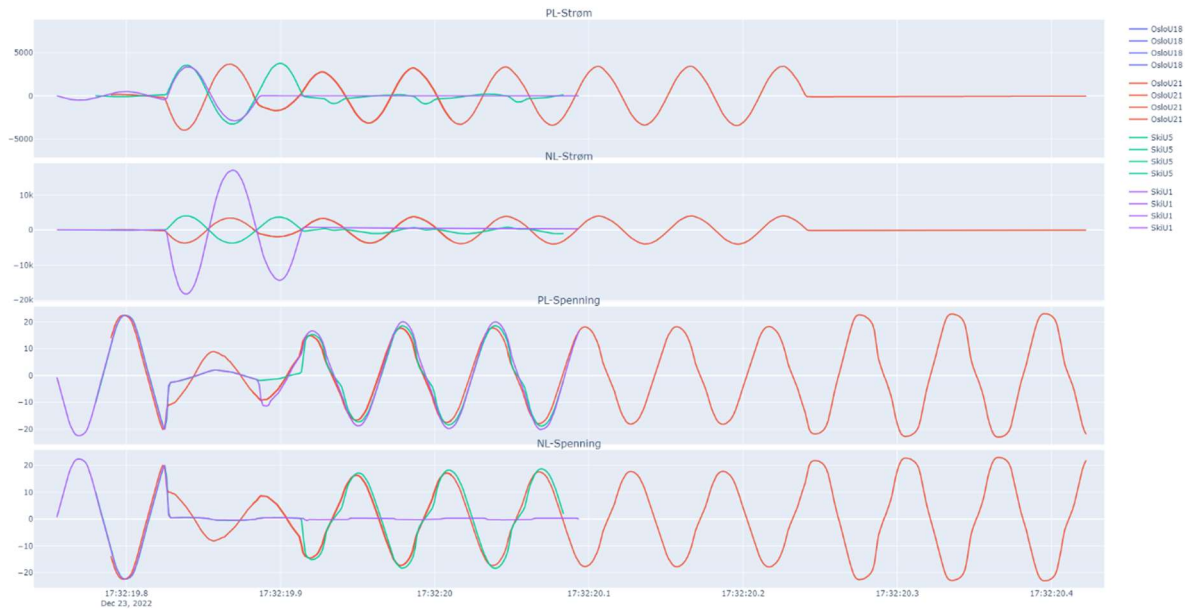
2022-12-23 17.32.20 Første kortslutning denne dagen

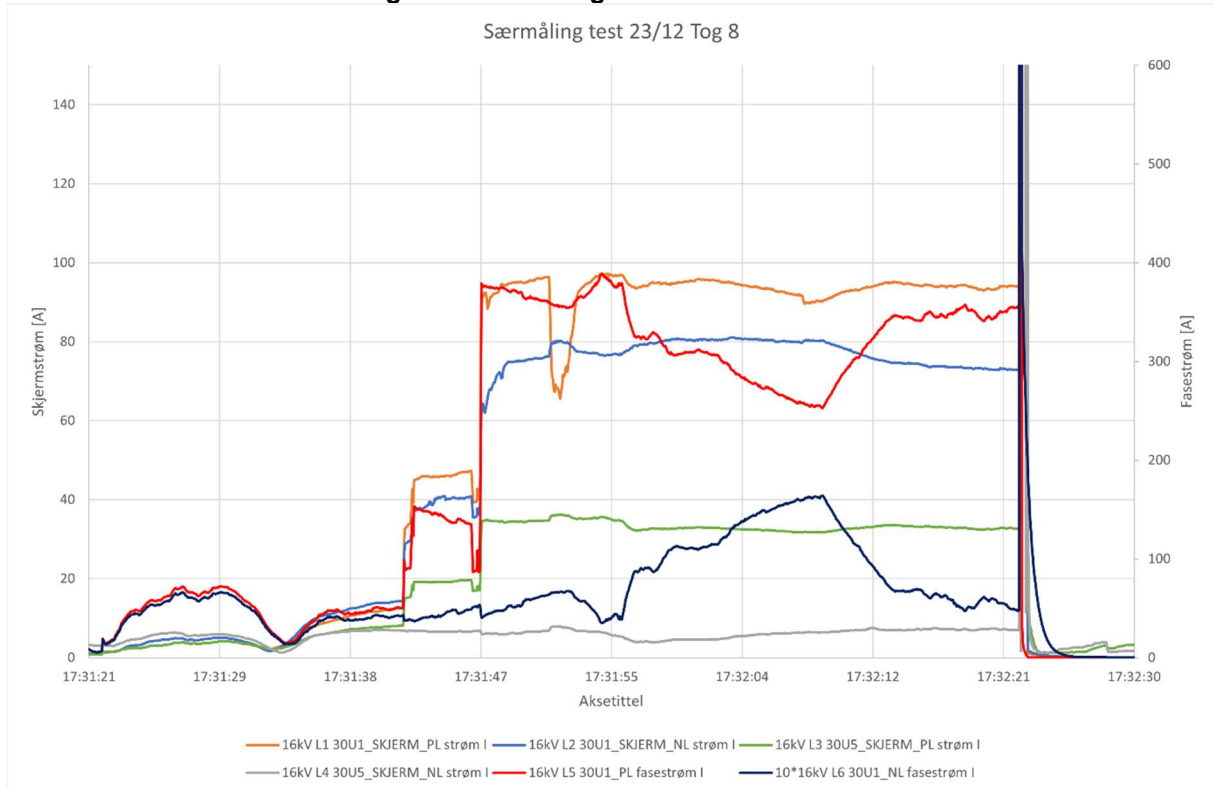
2022-12-23 17.32 Forbelastning før kortslutning
