Undersøkelse av uønsket hendelse

Stengning av Follobanen 19.12.2022

00	Ferdigstilt rapport	27.04.2023	Øyvind Teige Heidenstrøm, UA-enheten
Rev.	Revisjonen gjelder	Dato	Utarbeidet av (fullt navn)
Sted / prosjekt: Follobanen/Follobaneprosjektet Type hendelse: Ulykke Faktisk konsekvenskategori: 1 Potensiell konsekvenskategori: 1 Synergirnr.: 679911		Ant. sider

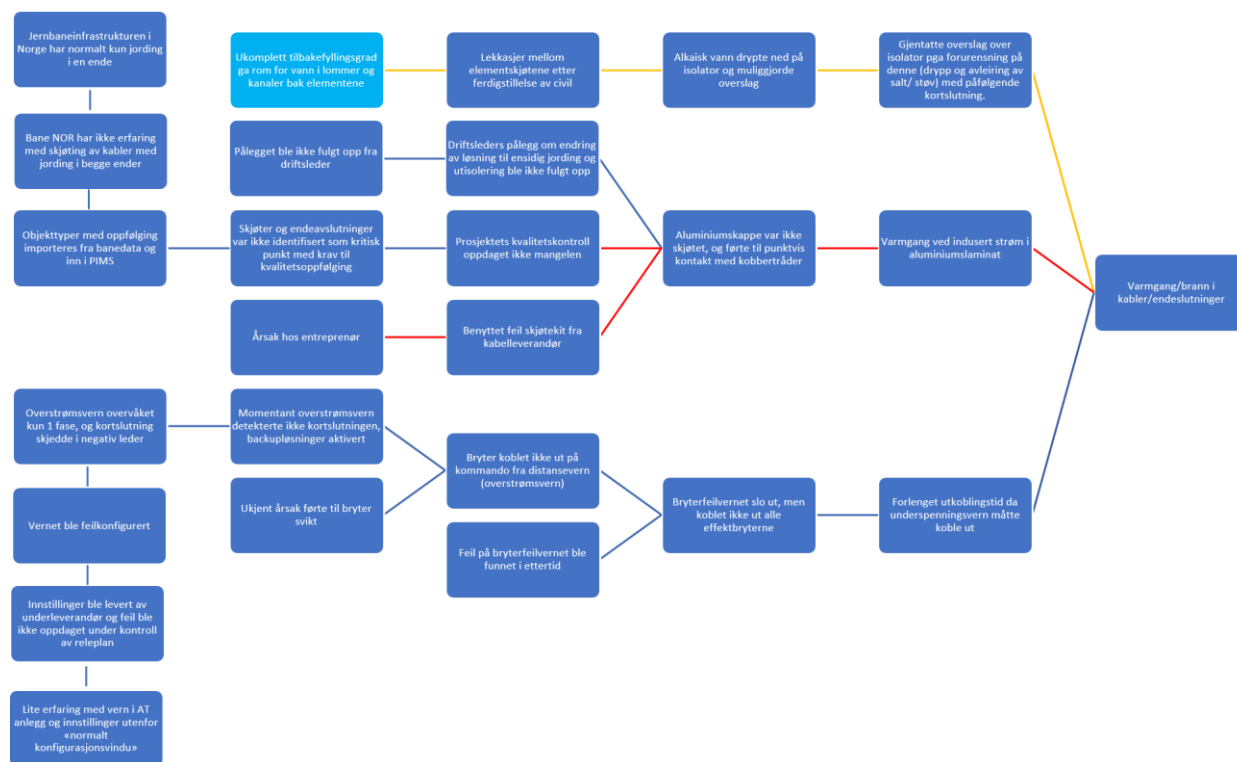
Det er undersøkelsesgruppens vurdering at den direkte årsaken til den stoppende feilen på Follobanen anses som elektrisk varmgang i kabelskjøter som ble gjort synlig ved overslaget på isolatoren. Det er usikkert om en lengre testperiode før åpning ville ha avdekket svakheten i skjøtene. Hvis det ikke oppstod en vannlekkasje som førte til overslag mener undersøkelsesgruppen at banen ville kunne vært i drift lenge, om ikke år, før svakheten i skjøtene ville skapt utfordringer.

Svakheten i kabelskjøter var ikke objekter i PIMS og gjenstand for 'Mechanical completion' eller et kontrollpunkt, noe som medførte at feil utført arbeid av entreprenør ikke ble oppdaget.

Relé-plan levert av entreprenør for vern ble gjennomgått av Energi, men manglende innstilling i vern ble ikke oppdaget (1fase/2fase) under kontrollen. Dette medførte at momentant overstrømsvern ikke registrerte kortslutning på negativ fase, og andre vern måtte koble ut. Dette førte til noe lengre utkoblingstid enn ønsket, og kan ha gitt ytterligere belastninger på anlegget. Det anses dog ikke som en sentral årsak til varmgangen. Figuren nedenfor viser en oppsummering av konklusjonen for hovedårsaker til at Follobanen måtte stenges.

Figur 10: Årsakstre for årsaker knyttet til stoppende feil, se vedlegg 14.1 for en komplett grafisk oppsummering av årsaker

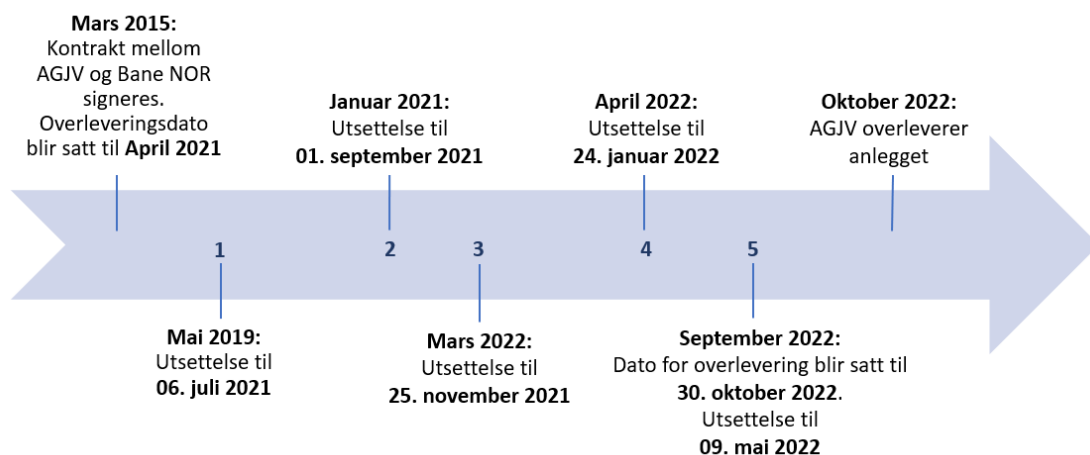
Bane NOR skulle etter opprinnelig bestilling fra Jernbanedirektoratet (JDIR), *Avtale om bygging infrastruktur: K04-1 Follobanen*, ferdigstille Follobaneprosjektet for ibruktaking i desember 2021. I kontakten som ble inngått med AGJV i mars 2015 var overleveringsdato for Blix tunnelen derfor april 2021. En av entreprenørene i Follobaneprosjektet gikk under konkursbeskyttelse i løpet av utførelsen, og medførte ett års forlenget frist for de resterende kontraktene i prosjektet. Grunnet uenighet i endringskrav, rettsvister og forsinkelser i arbeid ble fristen utsatt en rekke ganger. De forsinkelsene som ble akseptert av Bane NOR ble håndtert gjennom 'variation orders' (VO'er) (Figur 11).

Figur 11: Fristutsettelse for overlevering av anlegget fra AGJV. Fristutsettelsene i mars, april og september 2022 var retroaktive endringer for å justere kompensasjon.

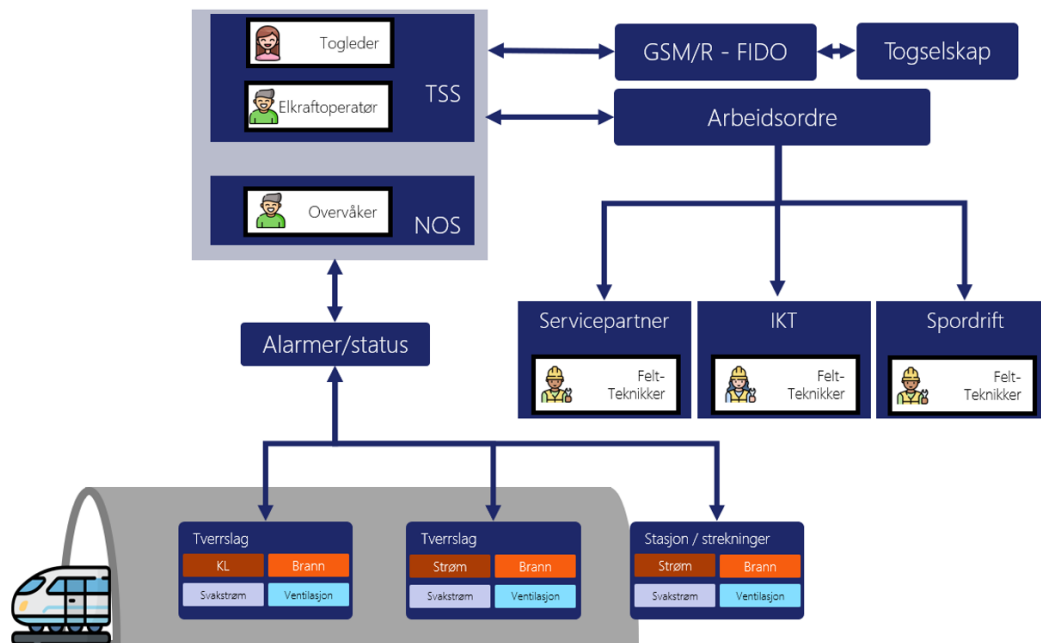
Figur 13 illustrerer hvordan overvåkning og samhandling fungerer hos Bane NOR, gjennom et SRO-anlegg (Styring, regulering og overvåkning). Overvåkning Nasjonalt operasjonssenter (NOS) og FJEL mottar alarmer og statuser fra komponenter i Blixtunnelen. Formålet er å kunne oppdage, varsle om og utbedre feil for gjenoppretting av normal togfremføring. Alarmene som går til NOS skal ut ifra tiltenkt funksjon bli oversatt direkte til arbeidsordre, men Follobanen har per nå ikke et system som sikrer dette. Alarmene som NOS mottar beskriver lokasjon, Objekt ID, med en alarmtekst og med kode for kritikalitet som avspeiler anbefaling av prioritet for utbedring.

Figur 13: Overvåkning og samhandling i Blixtunnelen (Figur laget av Follobaneprojektet.) Systemet som foreligger, kan avvike fra denne fremstillingen

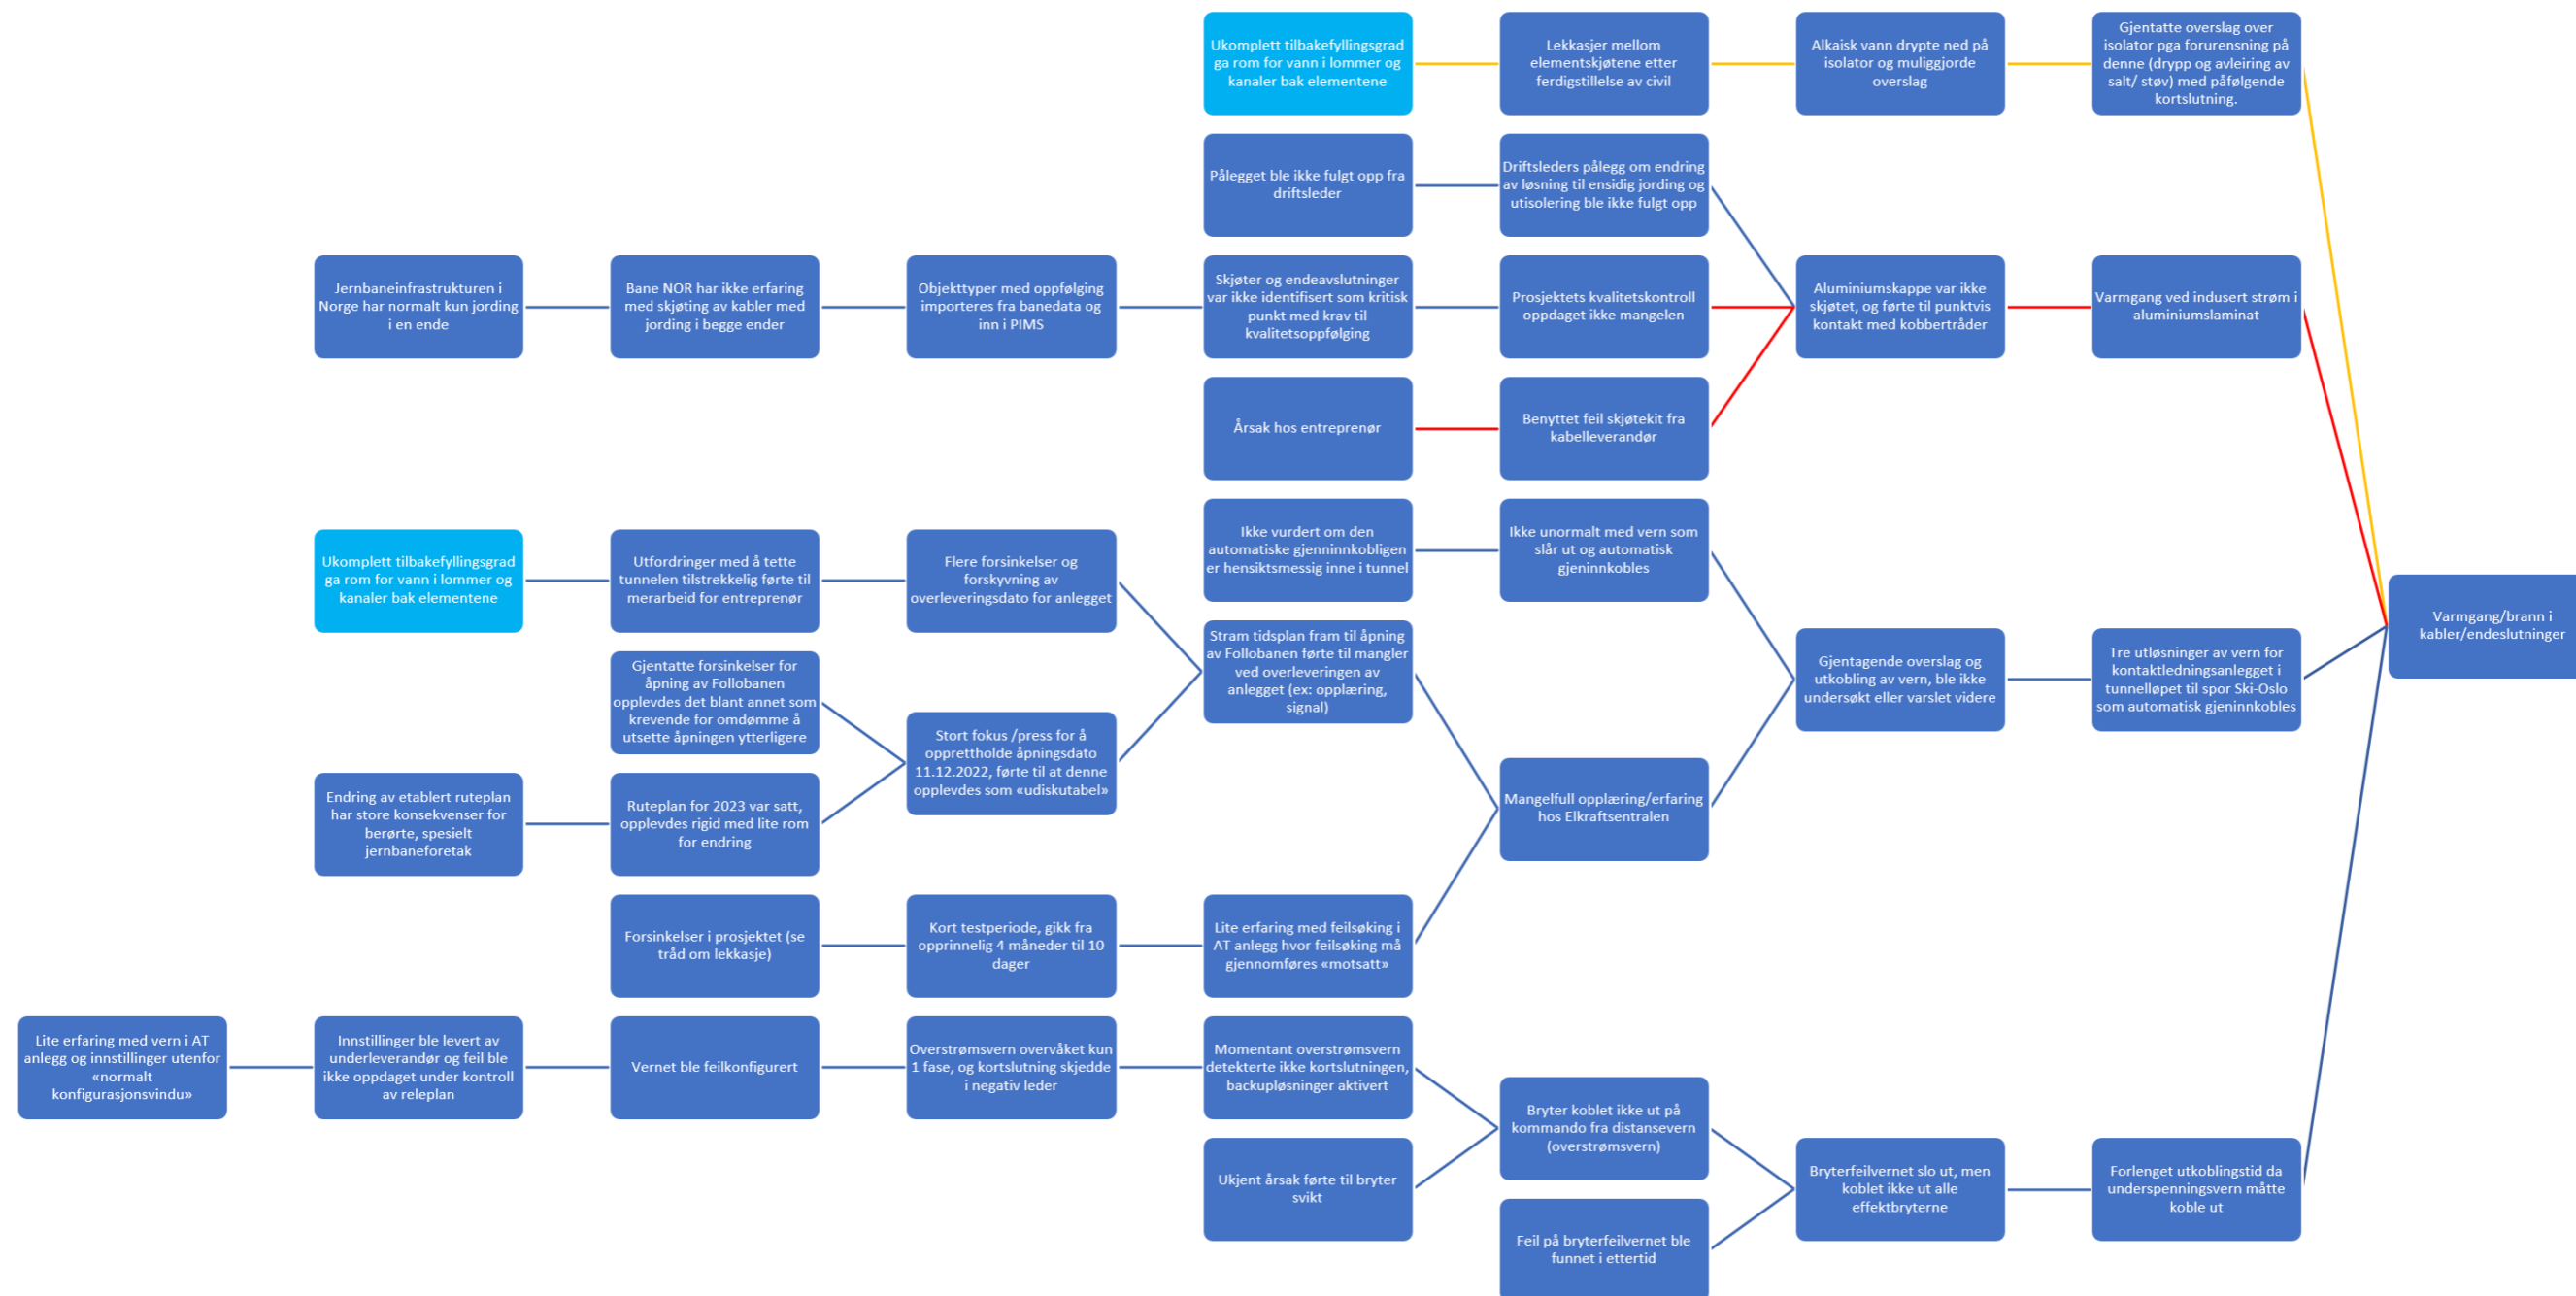
Figur 14: Kortfattet grafisk årsaksanalyse

Årsakstreet er ikke uttømmende for de funn undersøkelsesgruppen har identifisert. Den direkte årsaken til den stoppende feilen på Follobanen anses som elektrisk varmgang i kabelskjøter som ble gjort synlig ved overslaget på isolatoren. Gjentakende overslag over isolator og forlenget utkoblingstid for vern grunnet feilinnstilling og bryter feil vurderes som medvirkende – men ikke avgjørende for hendelsesforløpet. Rød linje anses som hovedårsak, utløst av oransje linje.
