Follobaneprojektet

Teknisk årsaksresonnement etter stoppende feil i strømforsyningen 19. og 23. desember

Follobaneprojektet	Teknisk årsaksresonnement etter stoppende feil i strømforsyningen 19. og 23. desember	Side:	2 av 52
		Dok.nr:	UOS-00-A-91196
		Rev:	01E
		Dato:	27.02.2023

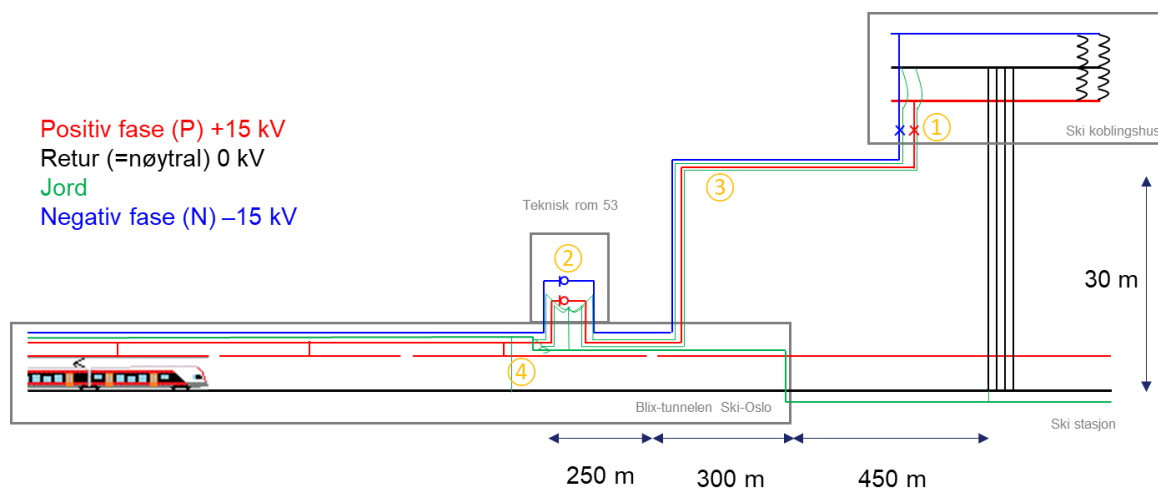
Figur 3 Strømforsyning fra Ski til ett av sporene i Blix-tunnelen. Løsningen er lik for det andre sporet. Ski koblingshus, teknisk rom 53 og store deler av føringsveien mellom dem er felles for begge sporene. Tallene markerer steder det refereres til i teksten.

Mellom brannene 19. og 23. desember ble det elektriske utstyret reparert. Brannstedene er markert i Figur 3 med punkt ①, ② og ③. Kortslutningsstedet i tunnelen er punkt ④. Bilder av skader og plasseringer er gitt i referanser [4] og [5].

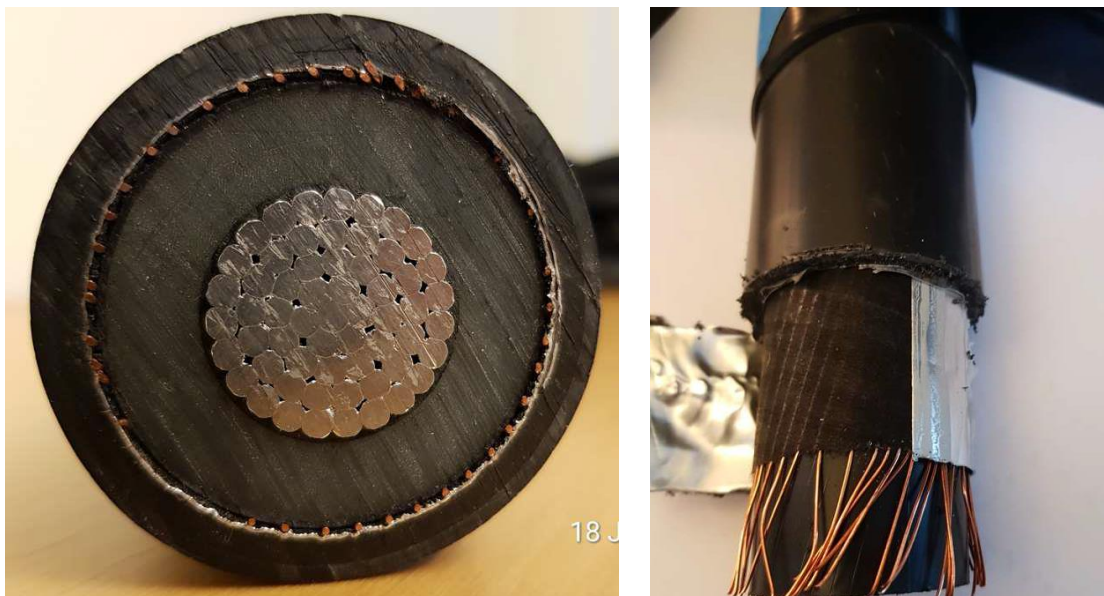
Tabell 1: Resultater fra tre ulike målinger av kabelens skjermtværsnitt. Diameter, tykkelse og lengde i mm. Tværsnitt i mm².

Figur 6 Snitt av kablen som er benyttet. Mellom kobbertrådene og aluminiumslaminatet er det et sort halvledende svelebånd.

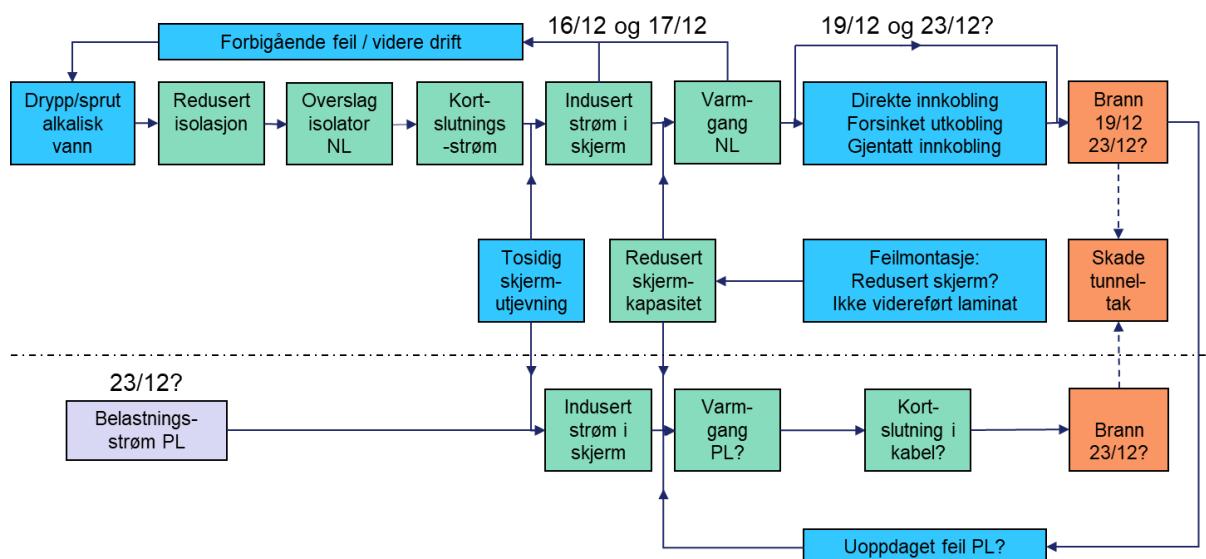
Oversikt over et mulig årsaksresonnement (hendelsesforløp) er skissert i blokkdiagram i Figur 18. Hver del av det er nærmere forklart i de etterfølgende avsnittene.

Figur 18 Blokkskjema over mulig årsaksresonnement (hendelsesforløp). Blå farge indikerer menneskelig valg (handlinger eller feil). Turkis farge indikerer fysisk konsekvens. Rød/orange farge indikerer (topp-) hendelse. Lilla farge indikerer intensjon. Pilene angir rekkefølge på hendelser.

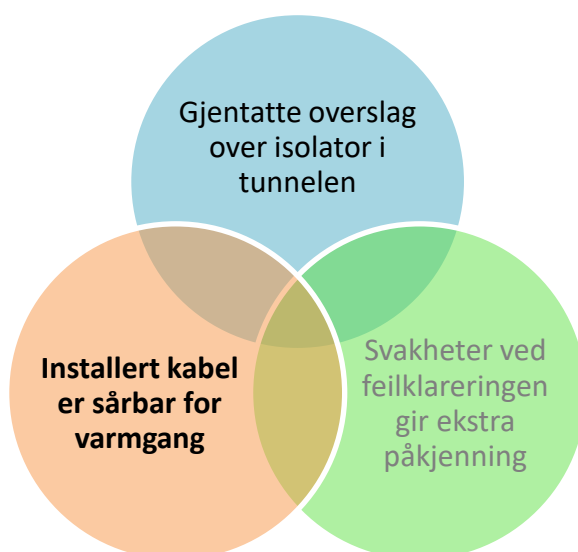
Det er fremdeles flere usikkerheter knyttet til detaljene rundt flere observerte skader i tunnelen og teknisk rom 53. Foreløpig vurdert som følgeskader og ikke årsaker:

- Lysbueskadene (fotpunkter på isolator og hengemast) i **tunneltaket** oppsto sannsynligvis ved alle overslagene og kortslutningene 16. til 23. desember
- Lysbueskadene i **teknisk rom 53** oppsto 19. desember
- **Skadene i tunneltaket og bærelina** oppsto sannsynligvis 23. desember

Figur 19 Illustrasjon av kombinasjonen av forhold som er identifisert i forbindelse med hendelsen.

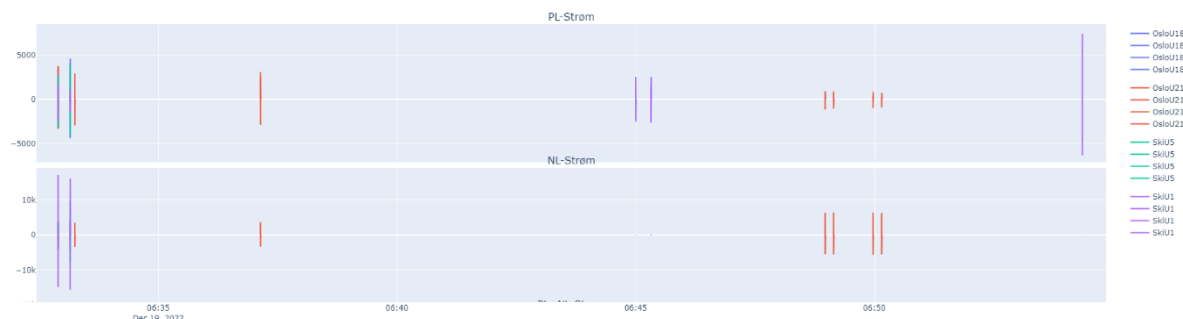
Figur 20 Oversikt over kortslutninger 19. desember mellom kl 06.30 og 07.00 med tidspunkt og kortslutningsstrømmens toppverdi. Figuren viser utskrift fra kortslutningsvernenes feilskriverfiler.

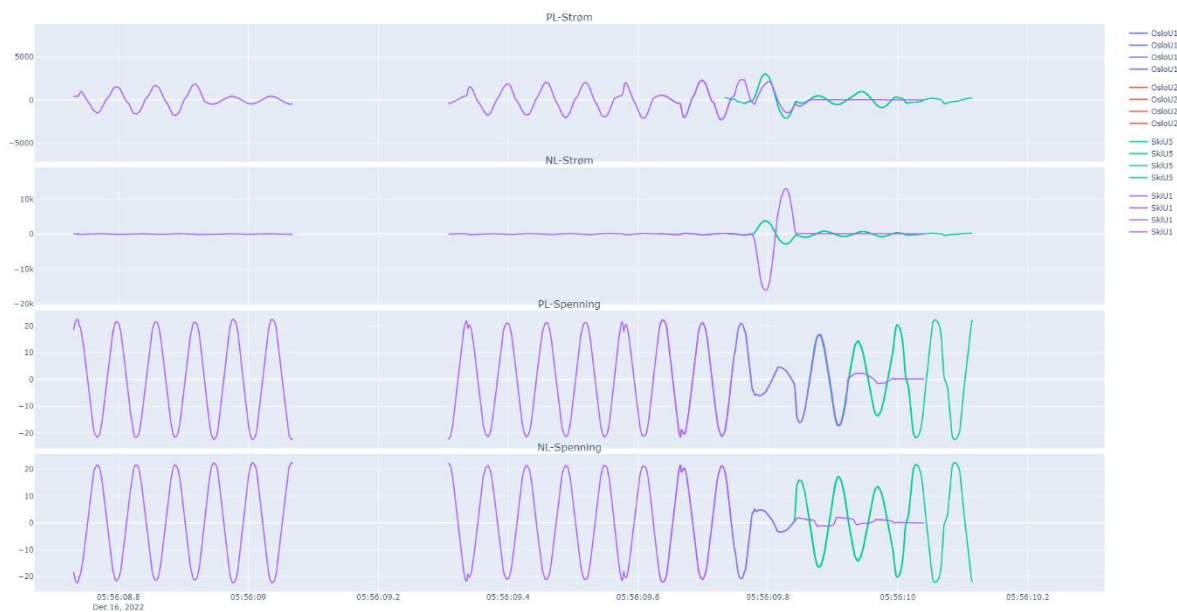
2022-12-16 05.56.09 Feil som ble koblet ut og var borte ved automatisk gjeninnkobling
Feilskriverfil i Oslo koblingshus overskrevet.

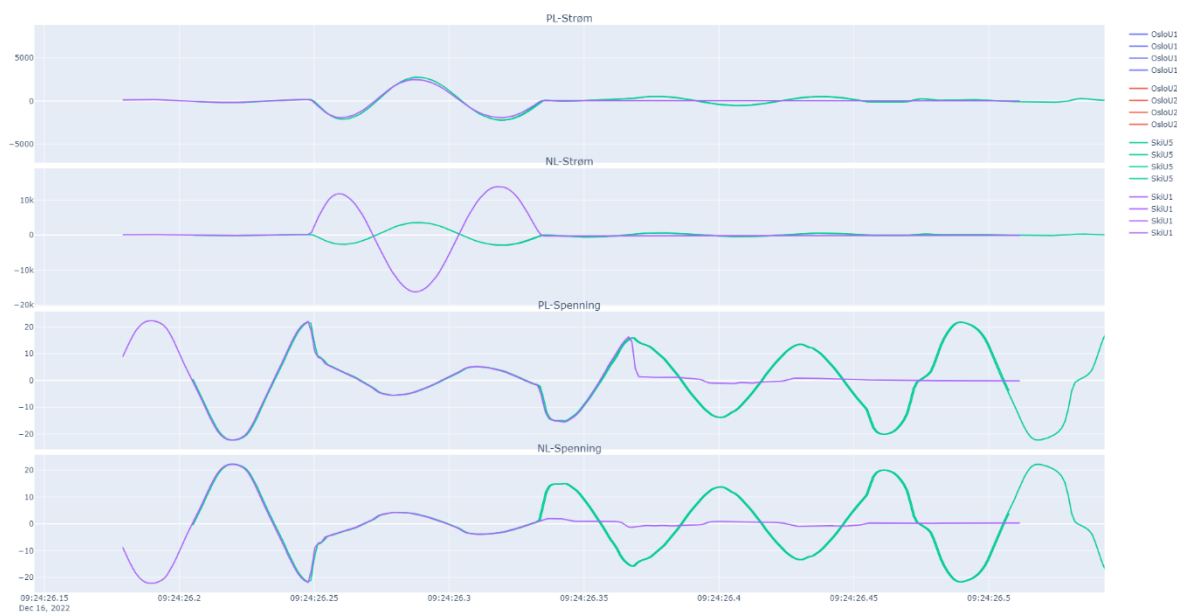
2022-12-16 09.24.26 Feil som ble koblet ut og var borte ved automatisk gjeninnkobling
Feilskriverfil i Oslo koblingshus overskrevet.

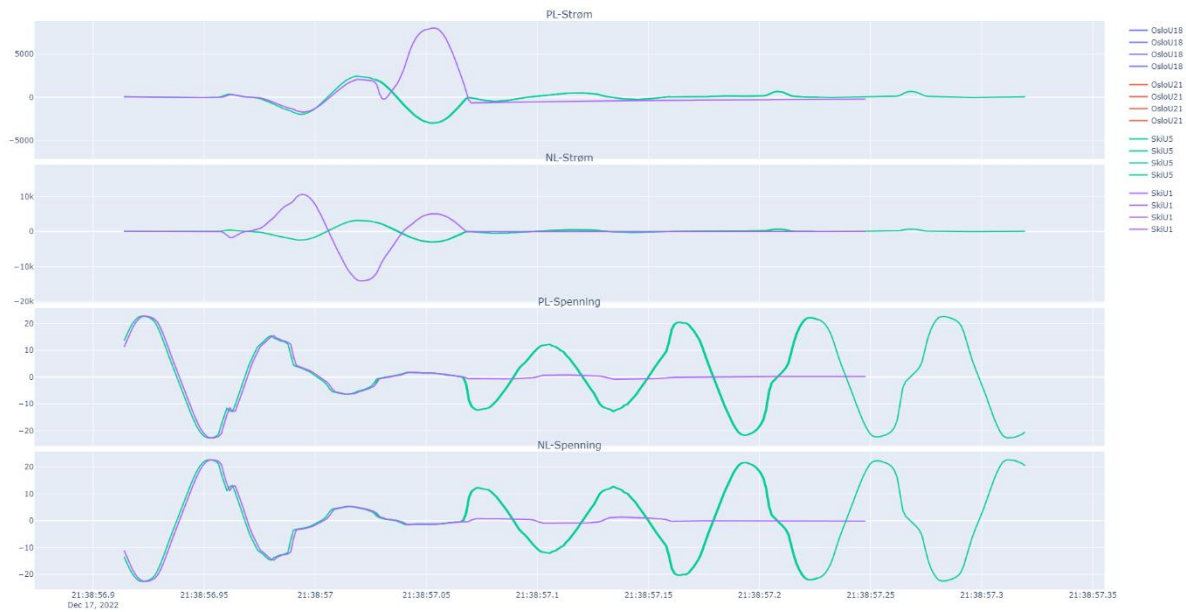
Teknisk årsaksresonnement etter
stoppende feil
i strømforsyningen 19. og 23. desemberSide:
Dok.nr:
Rev:
Dato:50 av 52
UOS-00-A-91196
01E
27.02.2023**2022-12-17 21.38.57 Feil som ble koblet ut og var borte ved automatisk gjeninnkobling**
Feilskriverfil i Oslo koblingshus overskrevet.

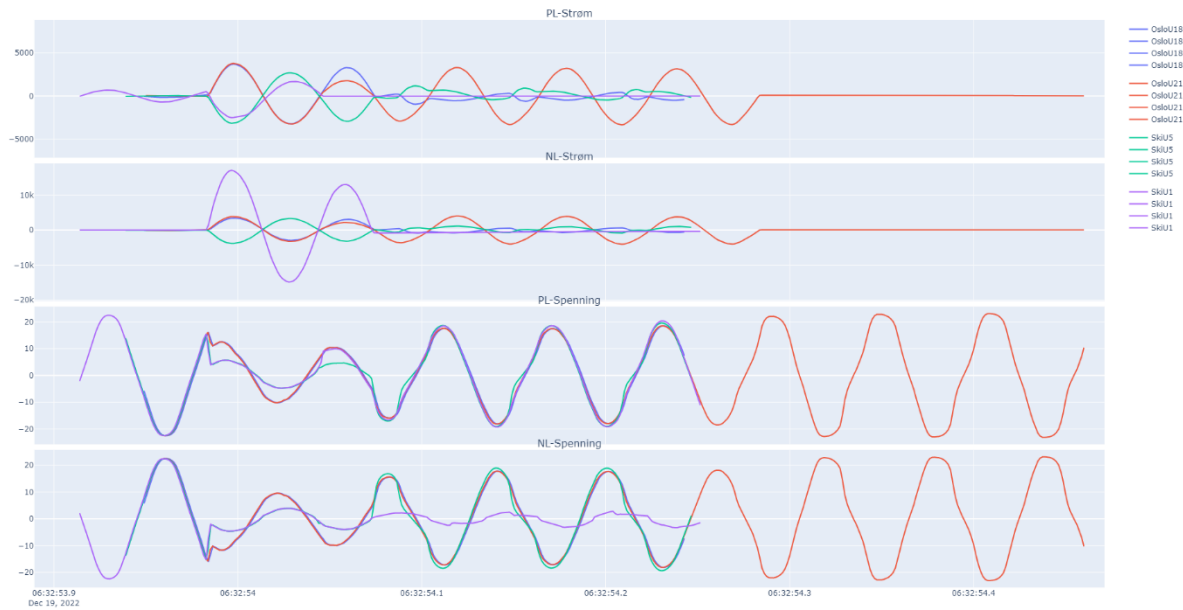
2022-12-19 06.32.54 Første kortslutning denne dagen

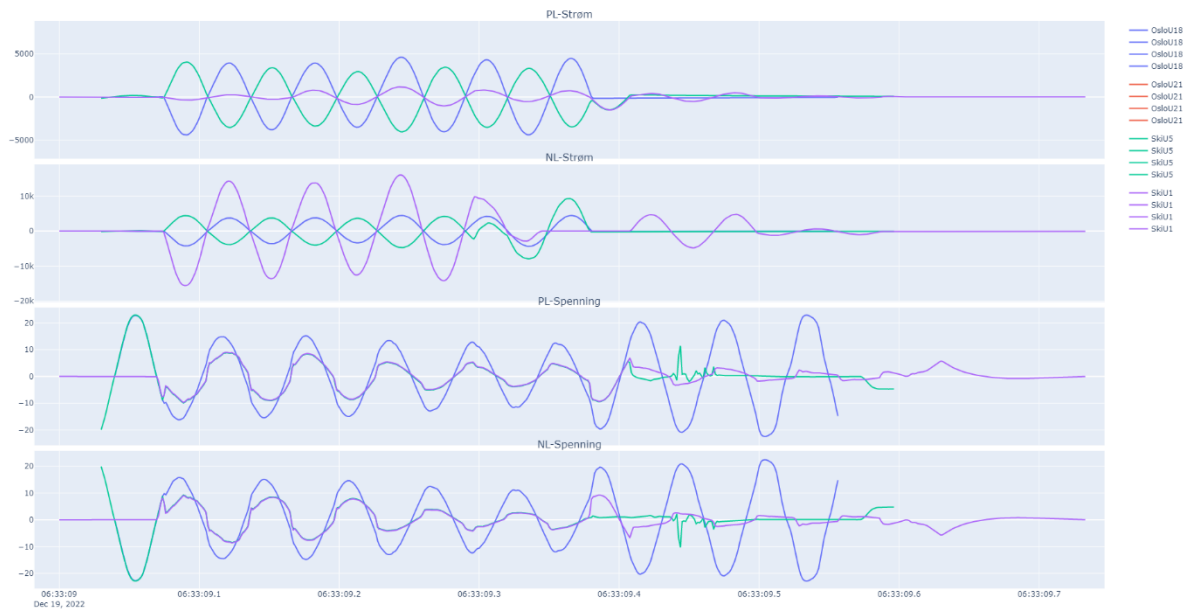
**2022-12-19 06.33.09 Automatisk gjeninnkobling etter første kortslutning**

Strøm og spenning for OSLO-30-U21 er ikke vist ettersom bryteren på dette tidspunktet lå ute og først ble automatisk gjeninnkoblet senere.

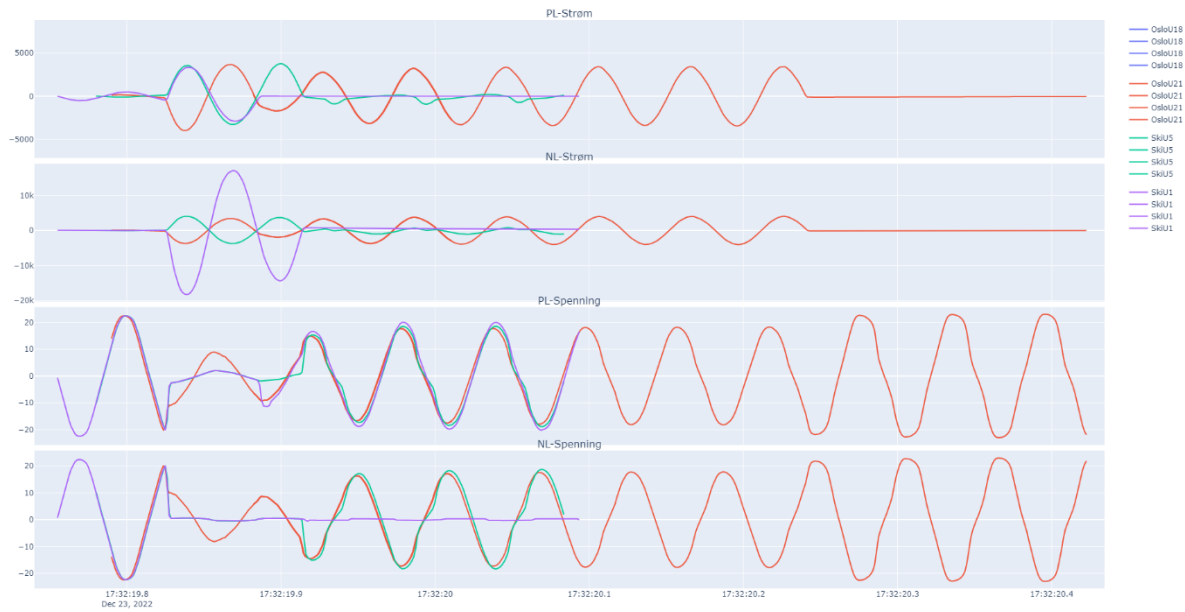
2022-12-23 17.32.20 Første kortslutning denne dagen

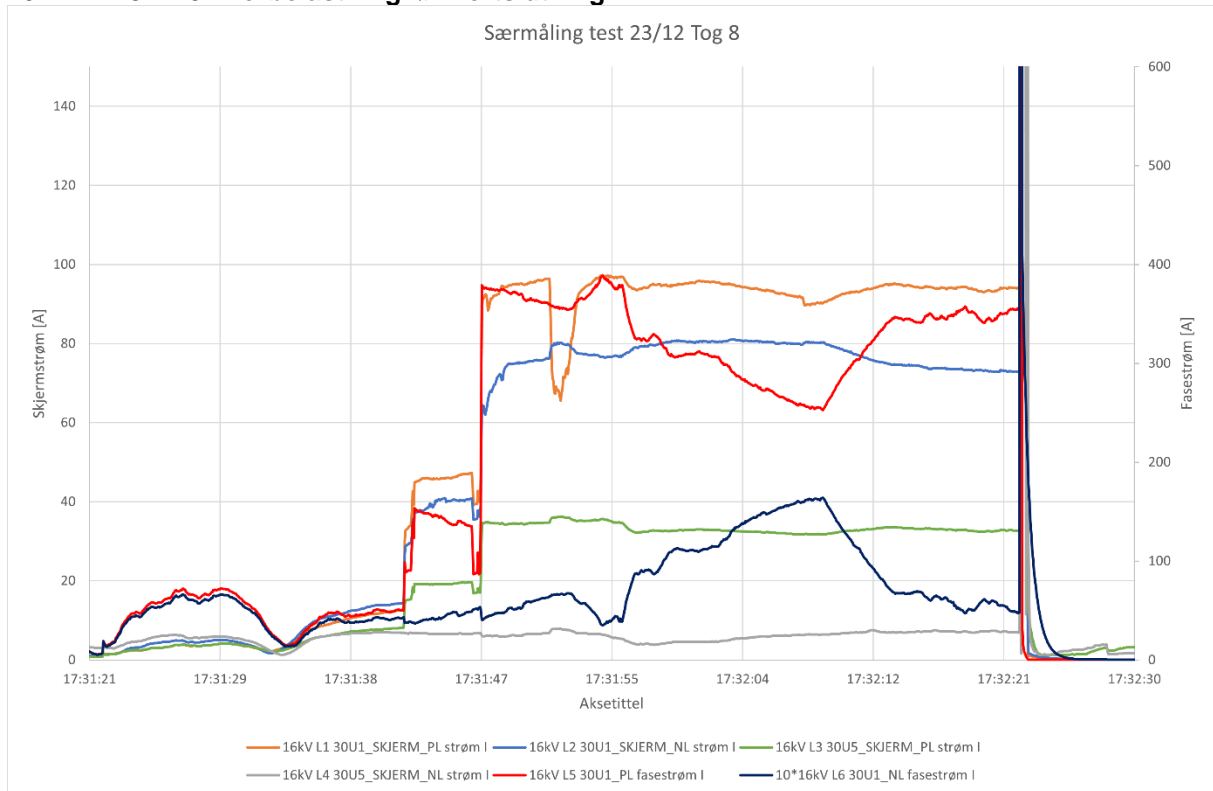
2022-12-23 17.32 Forbelastning før kortslutning
