# Landskap

## Silingsrapport med konsekvensutredning, fagrapport Hensetting Moss InterCity Østfoldbanen

September2020

<b>BANE NOR</b> Hensetting Moss	<b>KU fagrapport Landskap</b>	Side: 2 av 80 Dok.n ICH-11-A-25046 Rev.: 04A Dato 23.09.2020
------------------------------------	-------------------------------	---

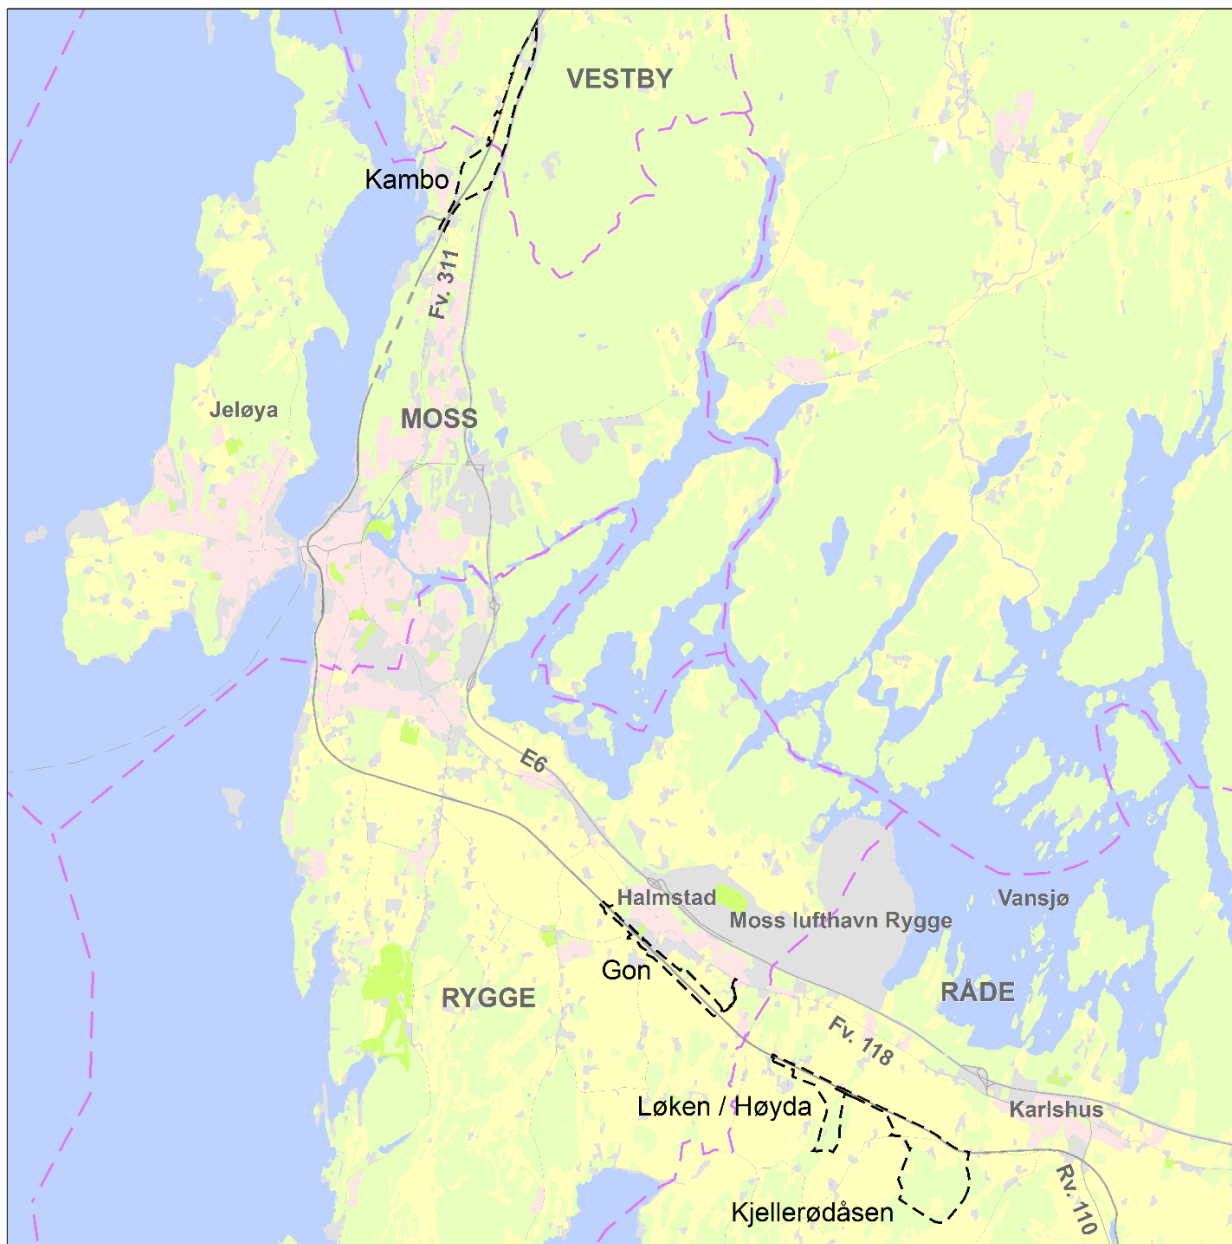
**Figur 5** Oversiktskart som viser lokaliseringsalternativer som utredes. Kambo ligger lengst nord og inkluderer arealer i Vestby og Moss kommuner, Gon ligger i Rygge kommune og Løken/Høyda, Kjellerødåsen vest og Kjellerødåsen øst ligger i Råde kommune.

Det er fem ulike alternativer for plassering av et hensettingsanlegg som utredes. Kambo ligger i Vestby og Moss kommuner, Gon ligger i Rygge kommune, Løken/Høyda, Kjellerødåsen vest og Kjellerødåsen øst ligger i Råde kommune.

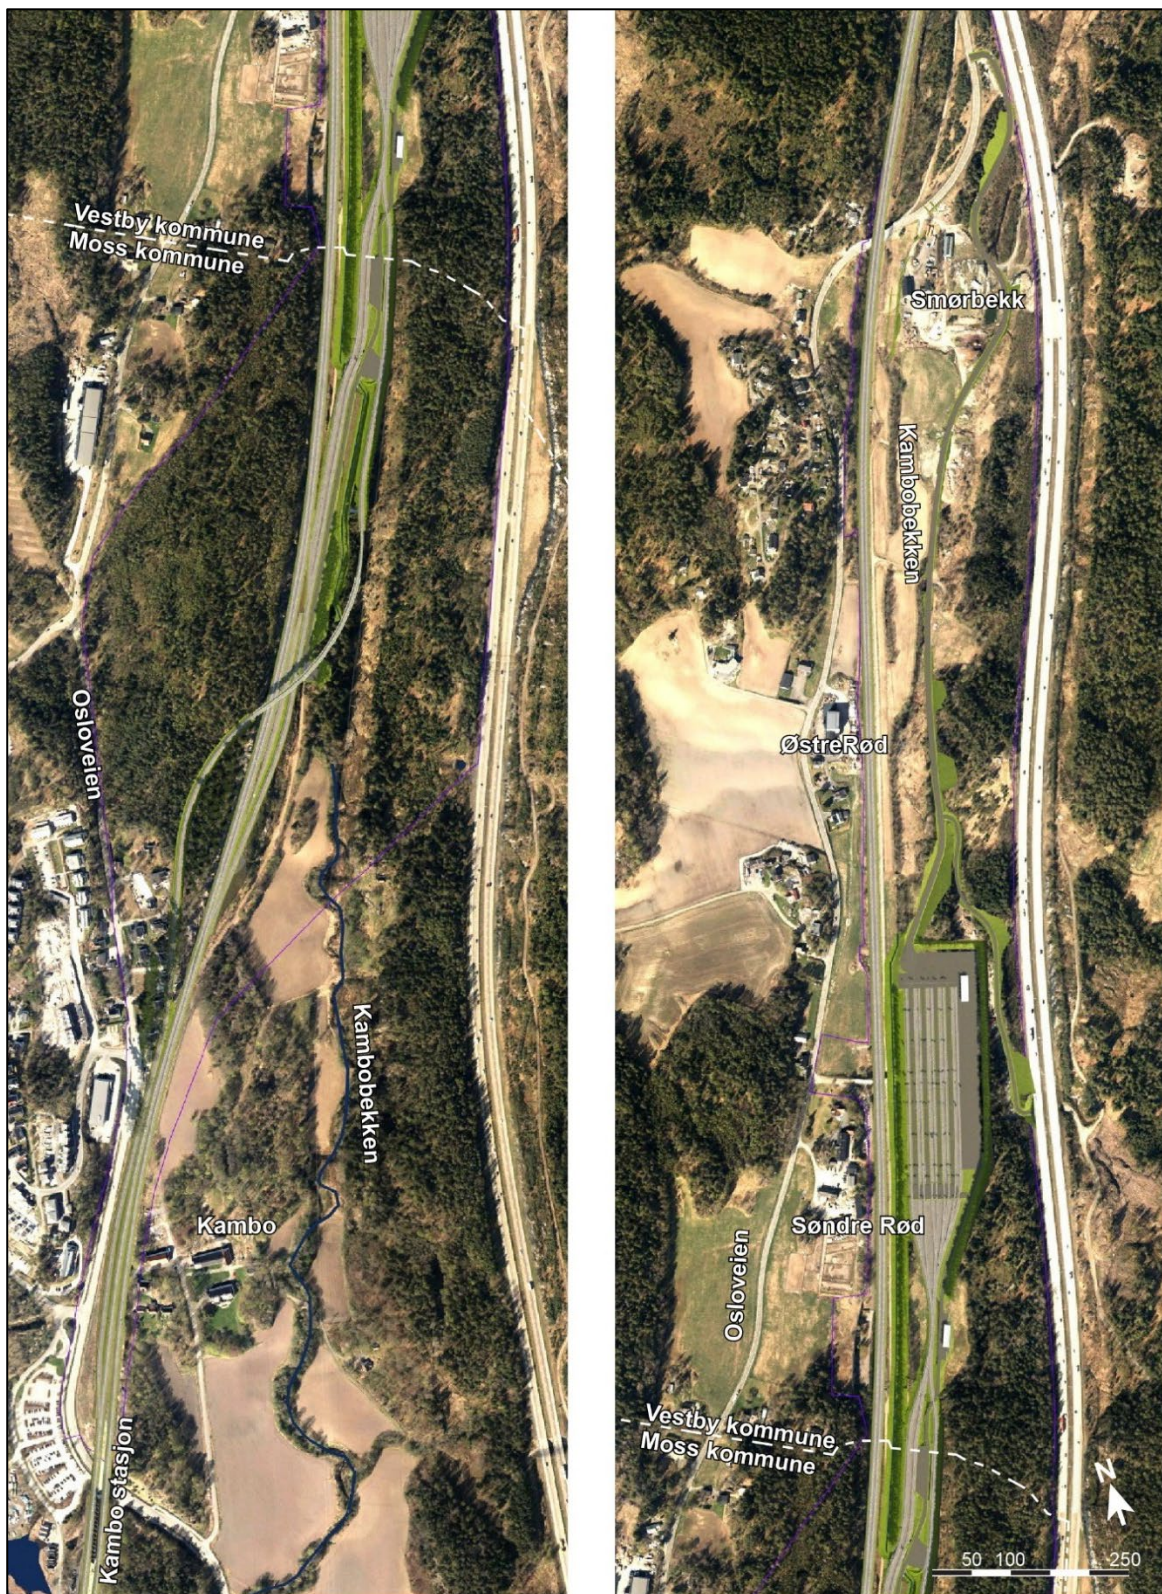
Figur 6 Oversiktskart Kambo. Fordi planområdet er langstrakt er illustrasjonen delt, den nordligste delen av området til høyre

Forslaget til hensettingsanlegg nord for Kambo stasjon strekker seg fra Kambo stasjon i sør og nordover til Smørbekk. Selve hensettingsanlegget med sporvifte blir liggende langs østsiden av hovedsporet i området ved Søndre Rød gård. Sporvifta dekker et område som i dag består av dyrka mark og skog.

Avkjøring til hensettingsanlegget skjer på nordgående spor ca. 700 m nord for Kambo stasjon, mens påkjøring fra anlegget skjer på sørgående hovedspor rett nord for Kambo stasjon. Spor for påkjøring krysser hovedspor i bru ca. 1,1 km nord for Kambo stasjon og vil medføre innløsning av flere boliger på vestsiden av hovedsporet.

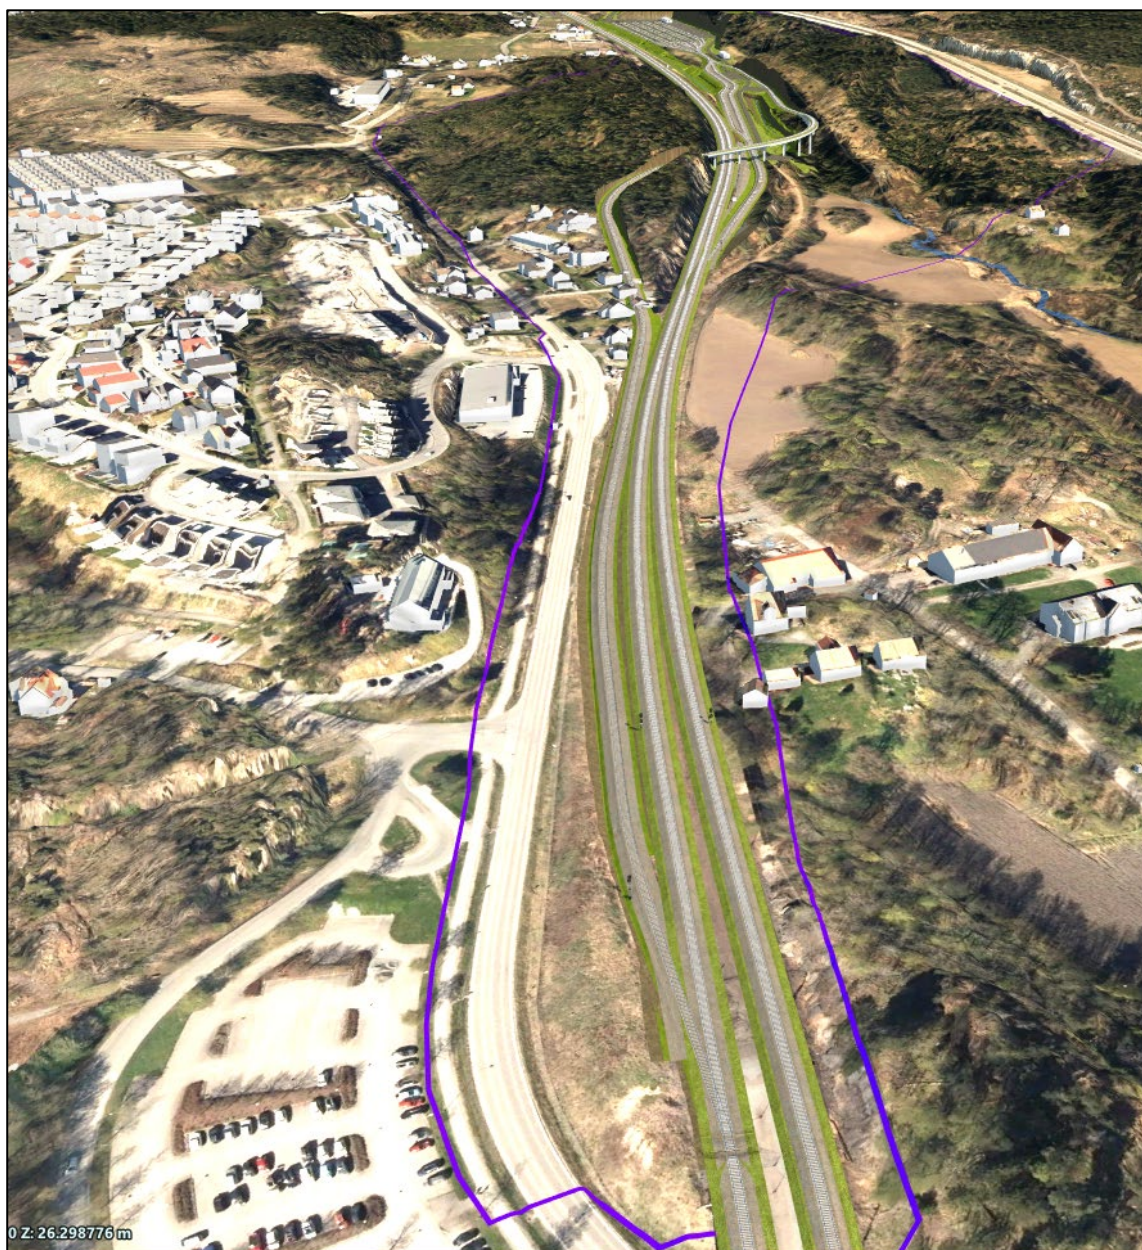
Figur 7 Oversiktsbilde over ankomstområdet til hensettingsanlegget sett fra sør. Bru over eksisterende spor vises sentralt i bildet. Påkjøringssporet vil gå i tosidig skjæring på deler av strekningen, eksisterende boliger må innløses og rives.

Hensettingsanlegget får vegadkomst fra nord, denne blir ca. 1,3 km lang. Vegen fra nord må etableres tidlig som en anleggsveg slik at man sikrer effektiv uttransport av masser fra anlegget. Vegen skal være åpen for alminnelig ferdsel for å sikre adkomst til skogsområdene og friluftsområdene (Ødemørk) øst for E6. Landbruksvegen som i dag går langs hovedsporet lar seg ikke opprettholde slik tiltaket er planlagt.

For å få etablert anlegget må sporvifta og spor for av- og påkjøring helt eller delvis sprenges inn i fjell. Dette gir til dels høye skjæringer og krevende arbeid tett på trafikk på eksisterende dobbeltspor. Deler av ankomstspor og adkomstveg vil ligge på fylling, med en høyde på opptil ca. 10 meter, mens hensettingssporene vil ligge i en blanding av fjell- og løsmasseskjæring. Høyden på skjæringene langs hensettingsanlegget, og i området mellom sporvifte og bru for påkjøring, er anslått å bli rundt 20 m, enkelte steder opp til ca. 25 m.

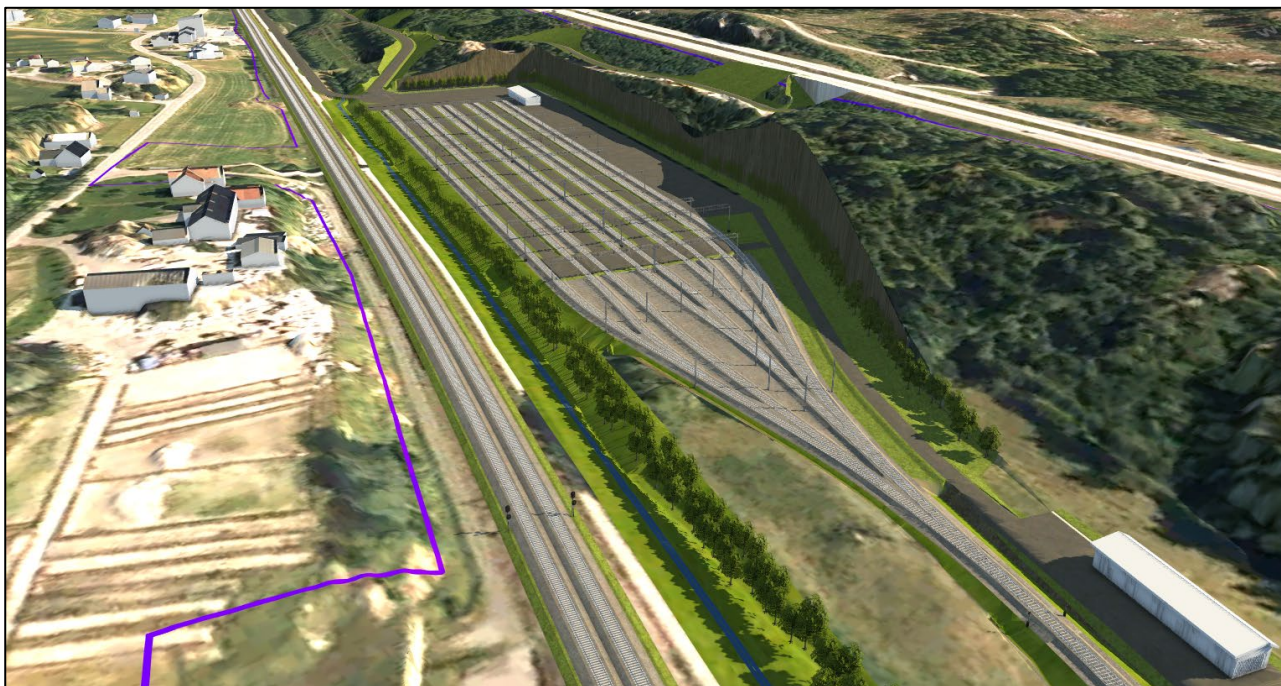
Figur 8 Selve hensettingsanlegget ligger med fjellskjæring mot øst (E6 i bakgrunnen). Mellom hovedsporet og hensettingsanlegget ligger Kambobekken som er lagt om. Til venstre tunet på Søndre Rød

Utformingen av høye fjellskjæringer må detaljeres i videre arbeid for å minimere fjernvirkningen av anlegget. Det settes opp sikringsgjerdet i topp av alle fjellskjæringer.

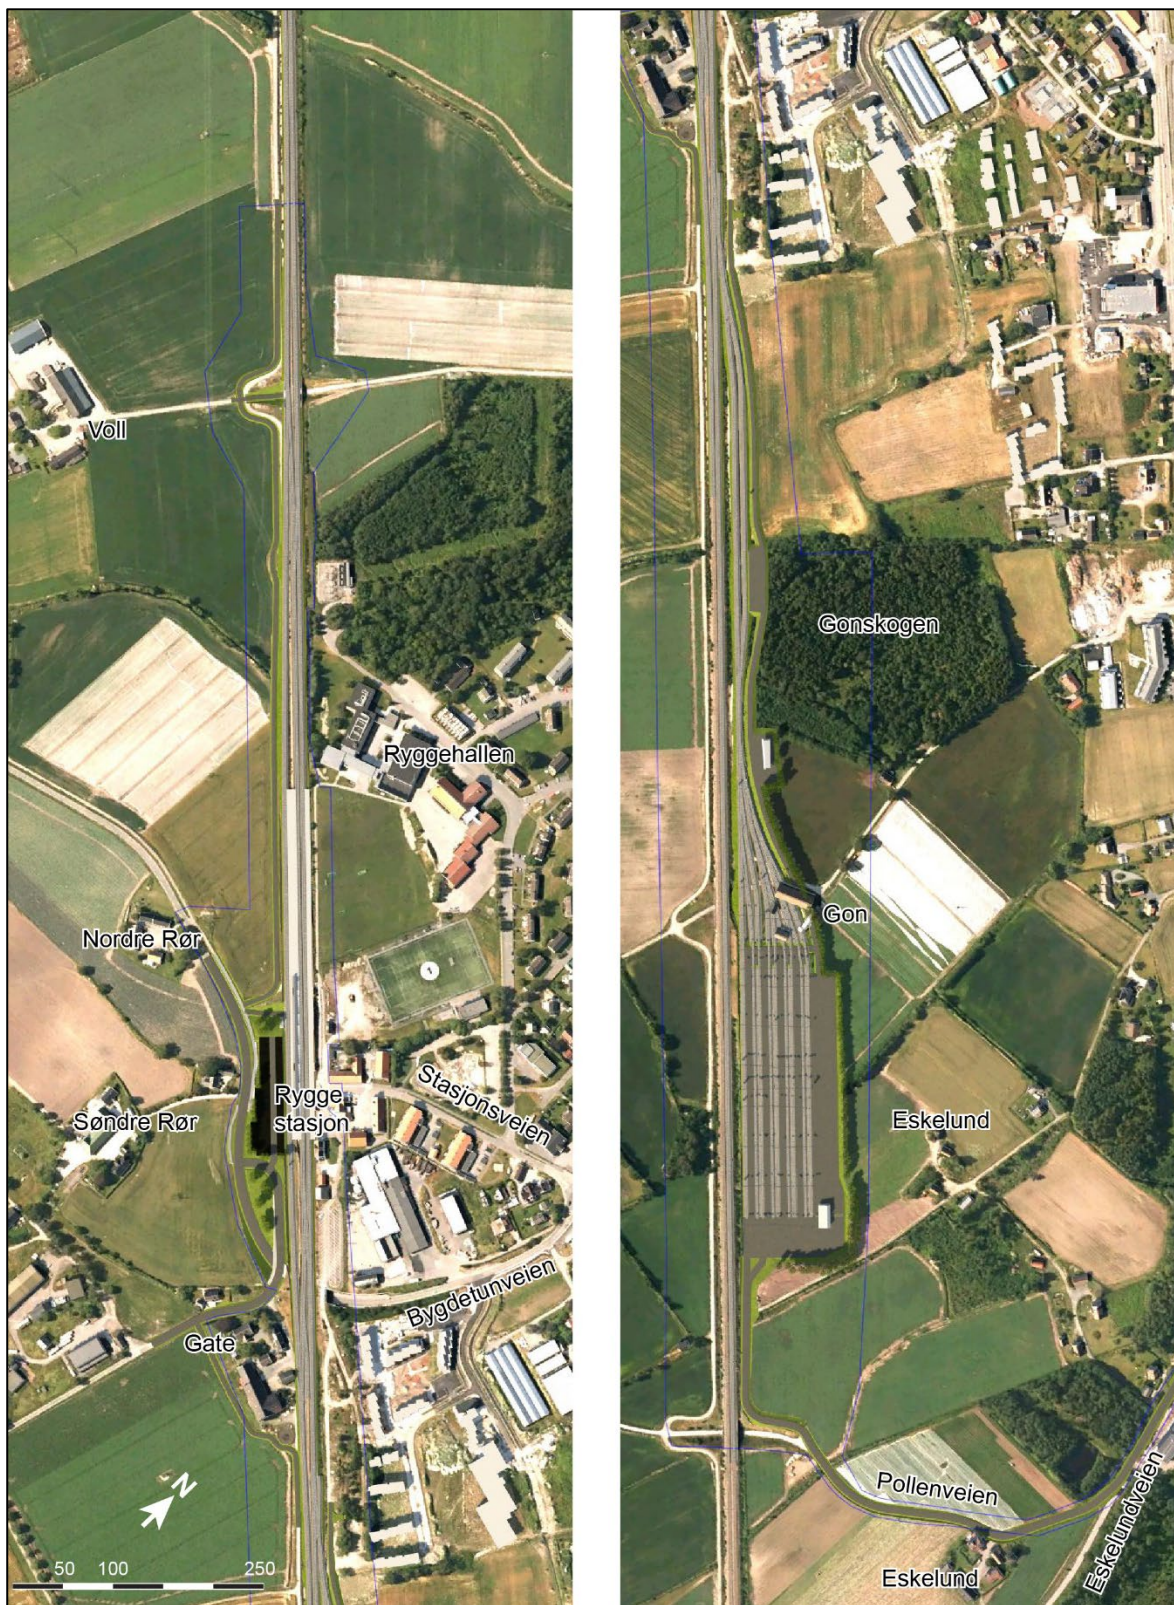
Figur 10 Oversiktskart Gon. Fordi planområdet er langstrakt er illustrasjonen delt, den nordligste delen av området til venstre.

Utbygging av et hensettingsanlegg ved Gon vil innebære tiltak som strekker seg fra nordvest for Rygge stasjon til Eskelund i sørøst.

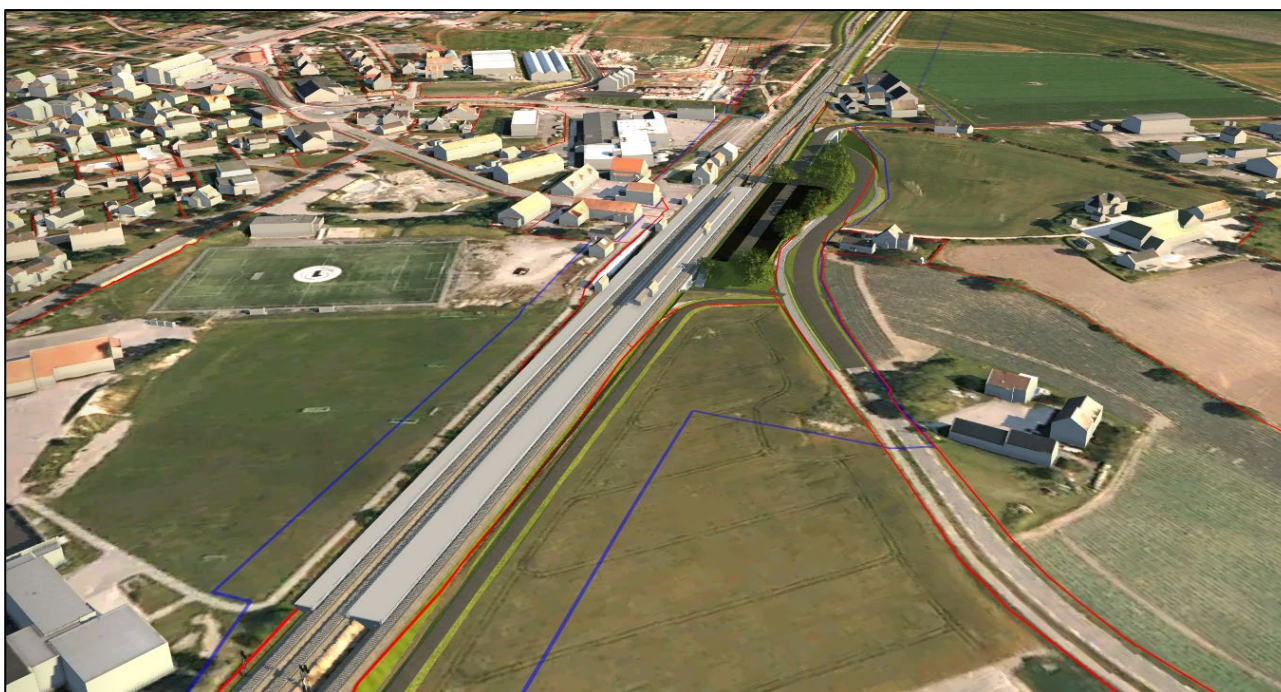
**Figur 11** Oversiktsbilde fra nordvest. Rygge stasjon utvides til tre spor. Midtstilt ventespør gjennom stasjonen kan også benyttes som stasjonsspor.

Det etableres midtstilt ventespør i forkant av hensetting med dimensjonerende lengde på 615 meter. Ventesporet går igjennom Rygge stasjon. Dette innebærer at Rygge stasjon kan utvikles til en trespors stasjon. Prosjektet har derfor vist en løsning der Rygge stasjon bygges om med et ekstra spor og tilhørende plattform, men det understrekes at en slik utbygging av stasjonen ikke er stadfestet. Ventesporet dimensjoneres for trippelt togsett som skal stoppe på Rygge. Den ene av dagens to sideplattformer må bygges om og blir en midtplattform som skal betjene to spor. Begge plattformene skal være 350 meter lange slik at også den andre sideplattformen må forlenges.

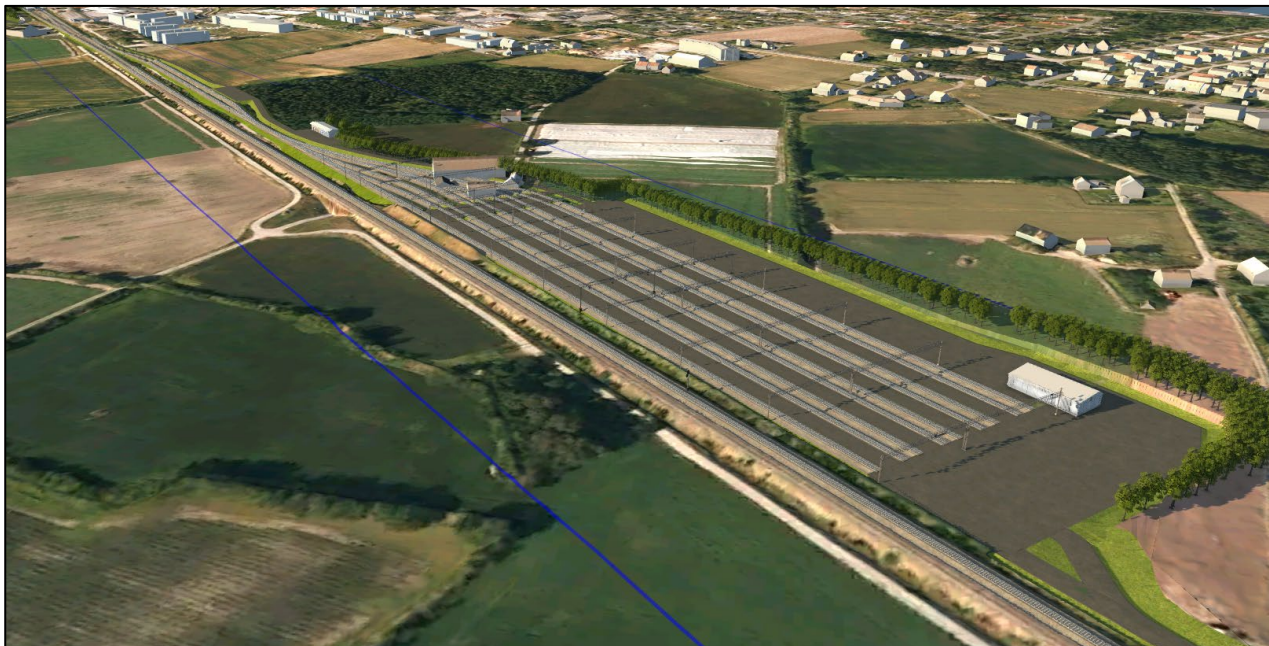
Figur 12 Oversikt over hensettingsanlegget sett fra sør. Adkomst via Eskelundvegen vises til høyre i bildet.

Ny adkomstveg foreslås lagt via Eskelundveien og Pollenveien sørøst for sporvifta. Undergang for driftsveg ved Gon gård forutsettes fjernet.

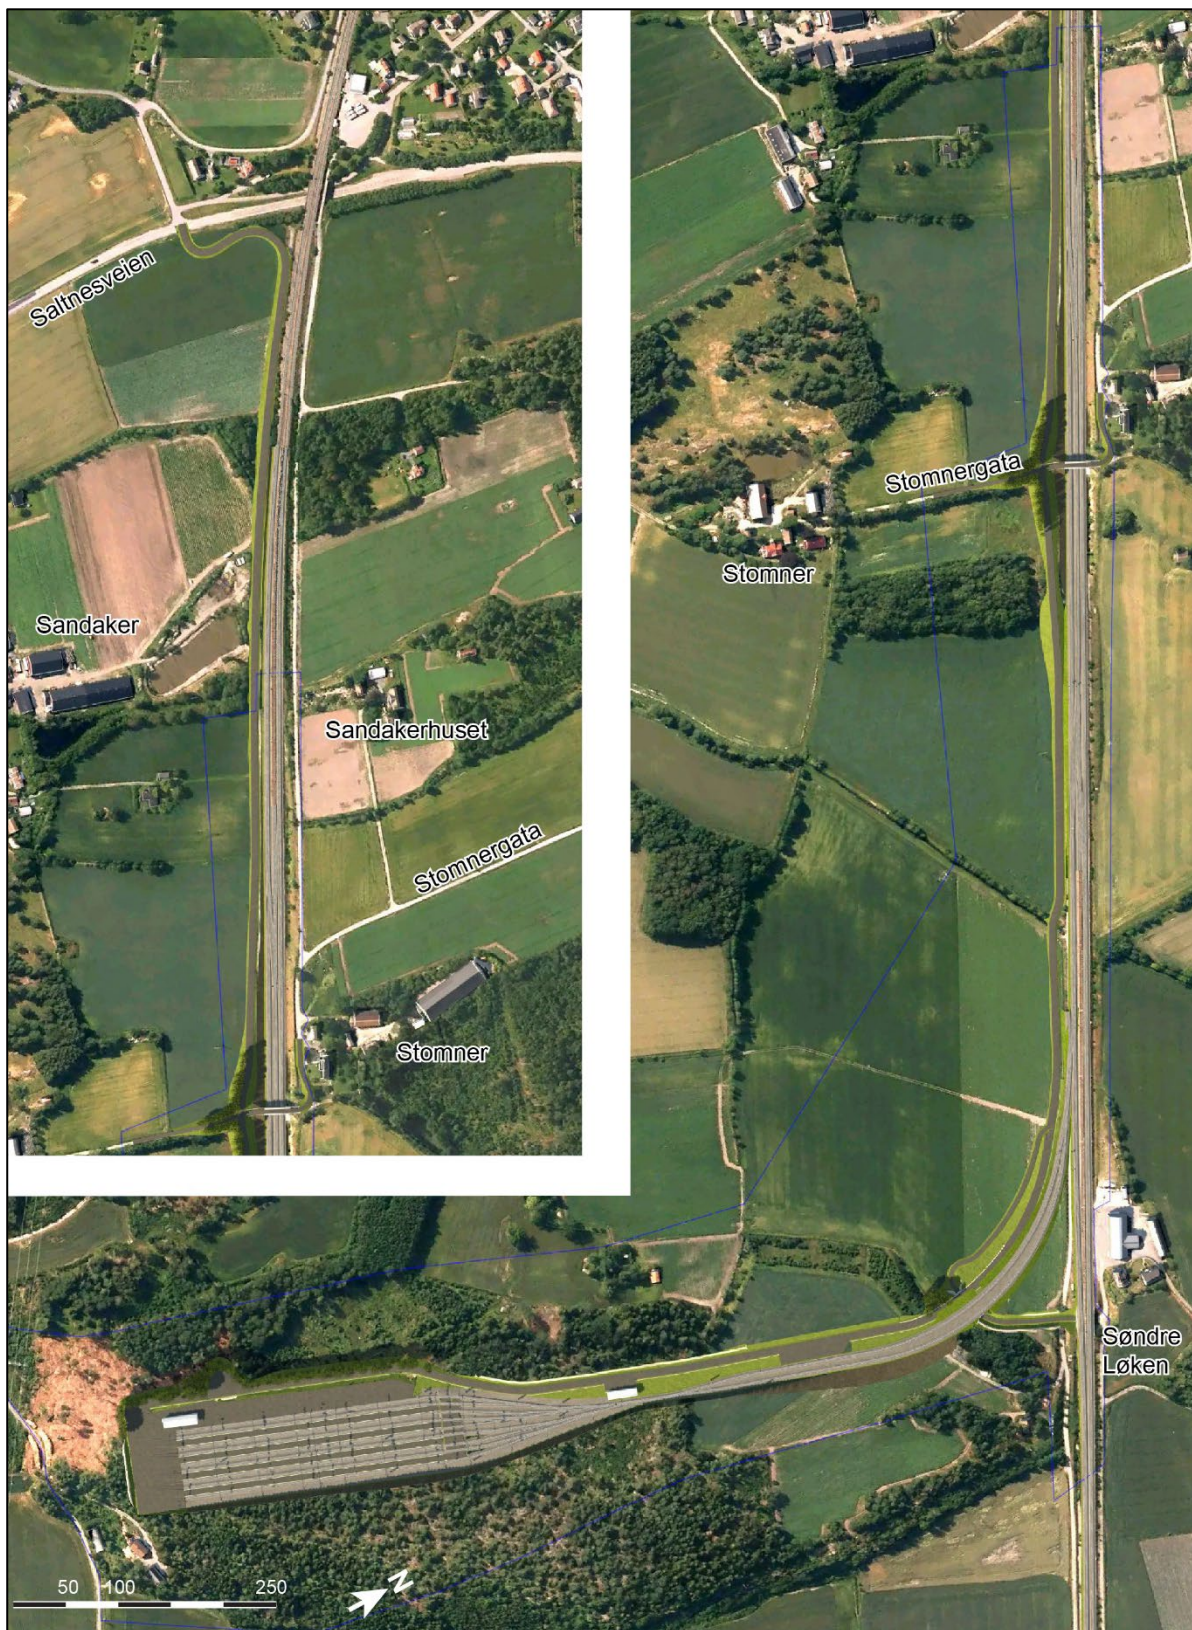
Figur 14 Oversiktskart Løken/Høyda. Fordi planområdet er langstrakt er illustrasjonen delt, den nordligste delen av området øverst til venstre.

Utbygging av et hensettingsanlegg ved Løken/Høyda vil innebære tiltak som strekker seg fra fv. 116 Saltnesveien i nordvest til Høyda i sørøst. Hensettingsanlegget plasseres på sørsiden av hovedsporene i åsryggen Høyda mellom Røstad og Huseby. Sporvifta blir liggende langsetter høydedraget og dekker et område som i dag er skogkledd.

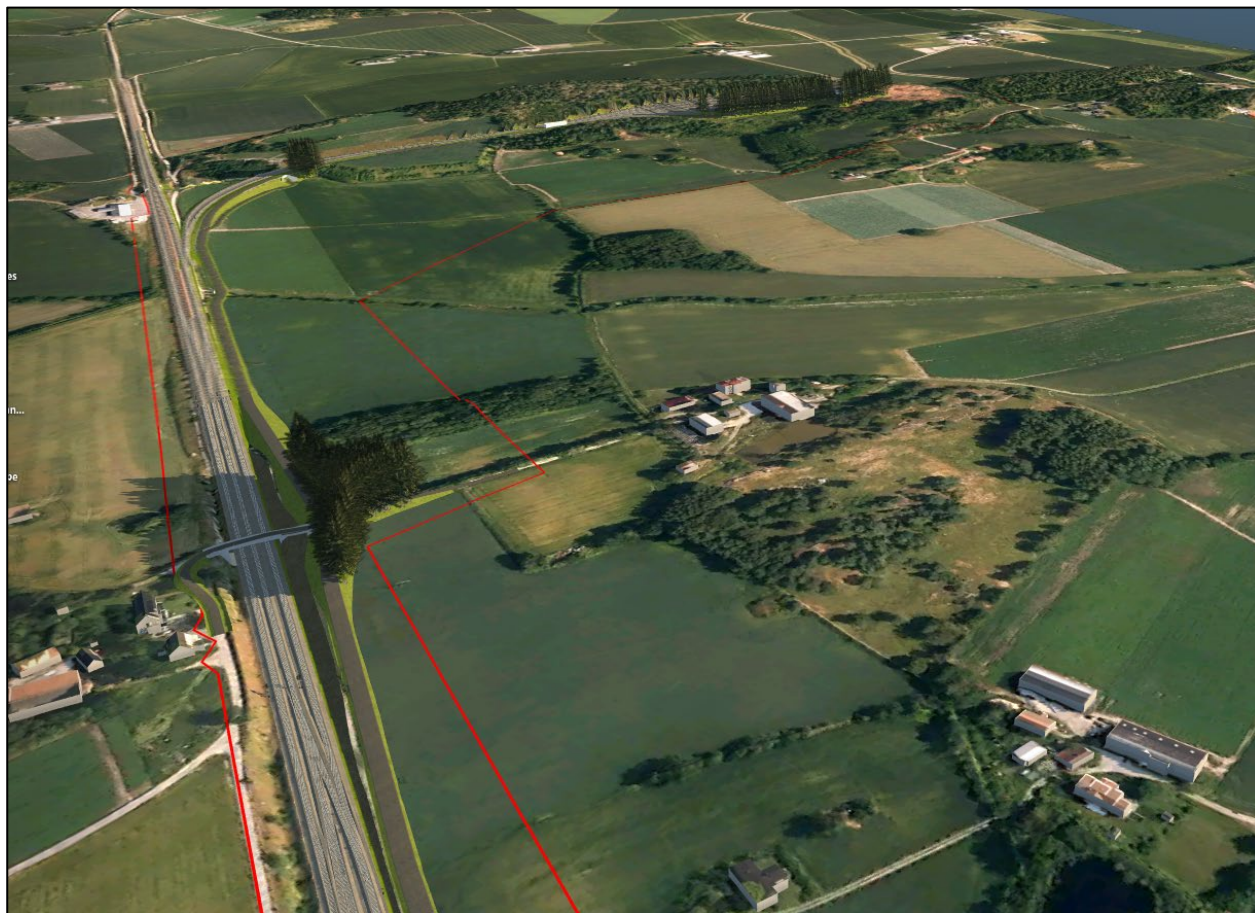
Figur 15 Oversiktsbilde fra nordvest viser ventespor og ankomstspor inn mot hensettingsområdet som ligger øverst i bildet. Adkomstvegen ligger langs høyre side av sporet.

Det etableres midtstilt ventespor i forkant av hensetting med dimensjonerende lengde ca. 340 m. Ankomst-/servicespor greiner seg av fra eksisterende dobbeltspor vest for Løken og strekker seg fra hovedsporet fram til sporvifta i Høyda. Dette sporet går i hovedsak over dyrka mark.

Det foreslås etablert en ny adkomstveg til hensettingsanlegget fra Saltnesveien (fv. 116). Denne vil også gi adkomst til en del gårdsbruk og fungere som driftsveg for landbruket. Det må også etableres en ny driftsveg under ankomstsporet for å sikre tilkomst til et jorde tilhørende Søndre Løken gård. Eksisterende bru ved Stomner erstattes av ny bru.

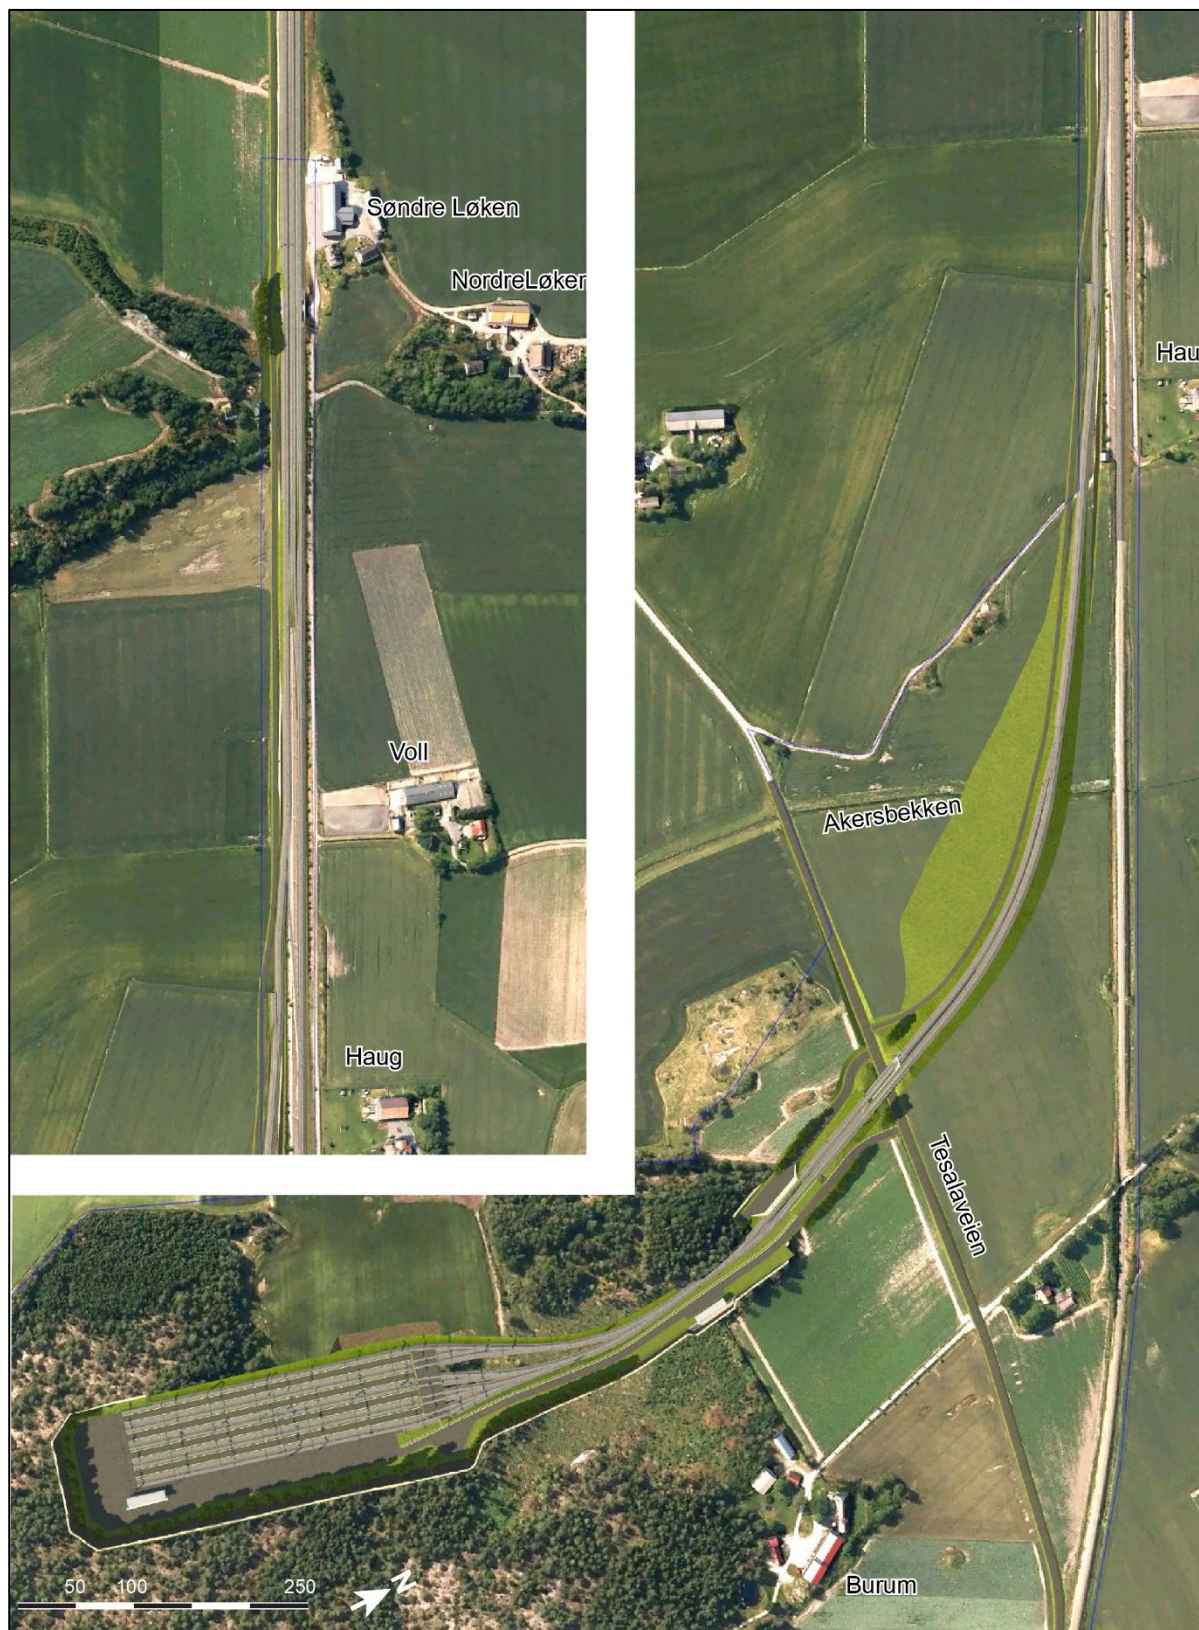
Figur 17 Oversiktskart Kjellerødåsen vest. Vestre del av planområdet øverst til venstre.

Utbygging av hensettingsanlegget vil innebære tiltak som strekker seg langs dagens jernbane fra Sandaker-Stomner i vest til Haug i øst, og fra Haug ca. 1,2 km mot sør-øst langs vestsiden av Varden/ Kjellerødåsen

Det etableres midtstilt ventespør i forkant av hensetting med dimensjonerende lengde på ca. 770 meter. Avgreining til hensettingsanlegget blir fra eksisterende dobbeltspor vest for Haug. Hensettingsanlegget plasseres på sørsiden av hovedsporene langs vestsida av Kjellerødåsen. Ankomst/servicespor strekker seg fra hovedsporet fram til sporvifta, og går i hovedsak over dyrka mark. Selve hensettingsanlegget med sporvifte blir liggende på langs med høydedraget og dekker et område som i dag delvis er dyrka mark og delvis skogkledd.

Ny adkomstveg etableres fra Tesalaveien langs østsiden av ankomstsporet. Det er behov for omlegging av eksisterende infrastruktur for landbruket. Det vil bli bygget en ny bru for å føre servicesporet over fv. 1078 Tesalaveien. Tesalaveien senkes slik at det blir tilstrekkelig frihøyde under spor. Eksisterende bru ved Stomner erstattes av ny bru. Kulvert for driftsveg ved Søndre Løken må forlenges.

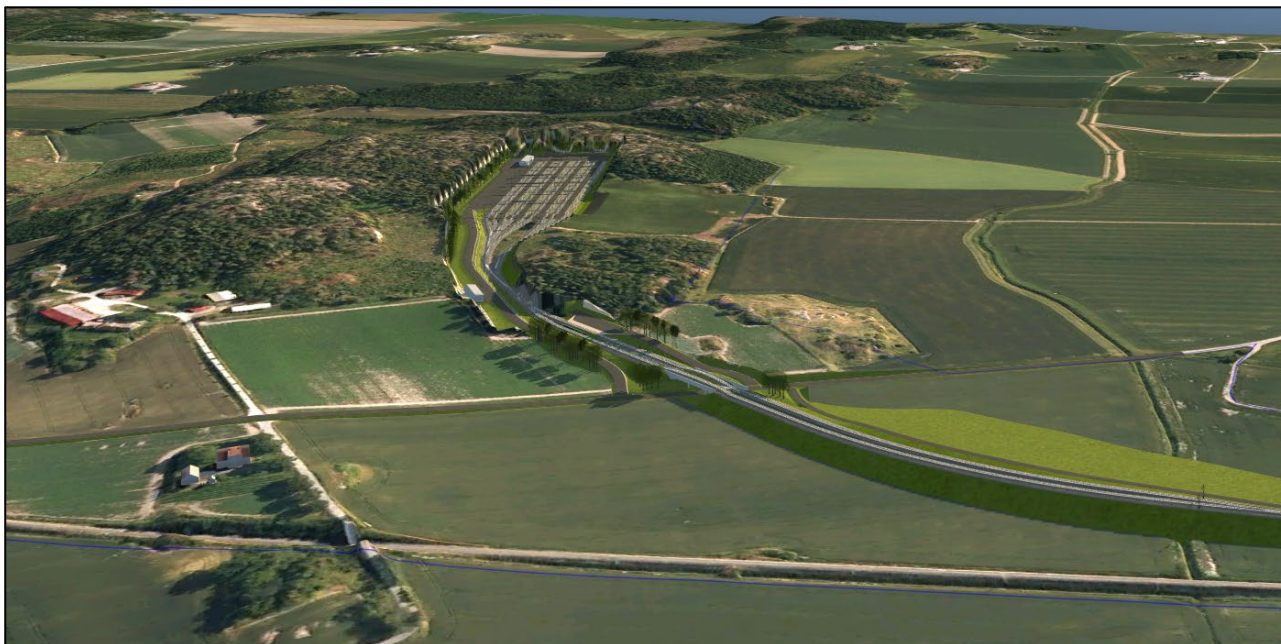
Figur 18 Oversiktsbilde fra nord viser at selve hensettingsanlegget ligger i skjæring, mens ankomstsporet ligger på fylling. Burum til venstre i bildet.

Ankomstsporet vil ligge på fylling med høyde fra 0 til ca. 8 m. Her er det nødvending med geotekniske tiltak for å oppnå tilfredsstillende stabilitet og redusere setninger til et akseptabelt nivå. Selve hensettingsområdet vil bli plassert tosidig fjellskjæring. Skjæringshøyden kan på det høyeste bli over 15 meter.

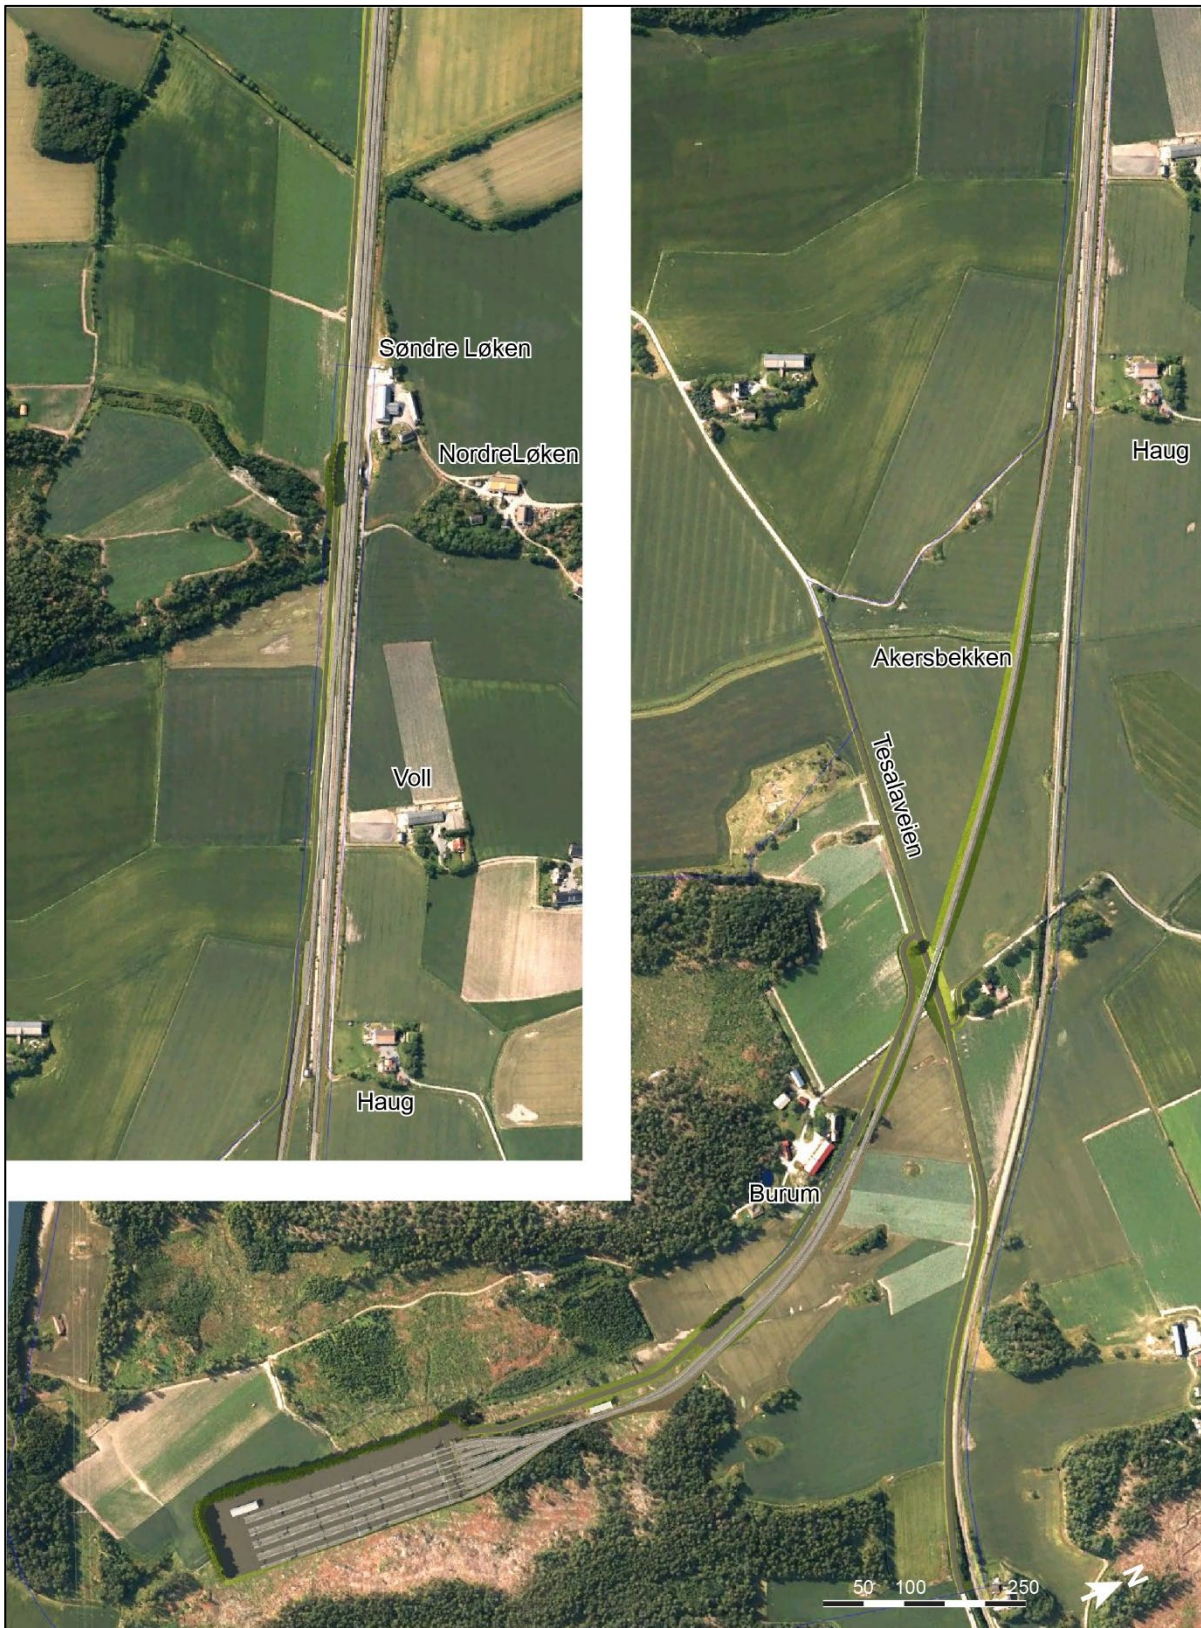
Figur 19 Oversiktskart Kjellerødåsen øst. Vestre del av planområdet øverst til venstre.

Utbygging av hensettingsanlegget vil innebære tiltak som strekker seg langs dagens jernbane fra Sandaker-Stomner i vest til Haug i øst. Ved Haug går ankomstsporet mot sørøst rett på nordsiden av tunet på Burum gård. Fra Burum vil anlegget strekke seg ca. 1 km sørover i daldraget retning Løkka.

Det etableres midtstilt ventespør i forkant av hensetting med dimensjonerende lengde ca. 770 m. Avgreining til hensettingsanlegget blir fra eksisterende dobbeltspor vest for Haug. Hensettingsanlegget plasseres rundt 800 m fra dagens spor og vil ligge vinkelrett på sporet. Ankomst/ servicespor strekker seg fra hovedsporet fram til sporvifta og går i hovedsak over dyrka mark.

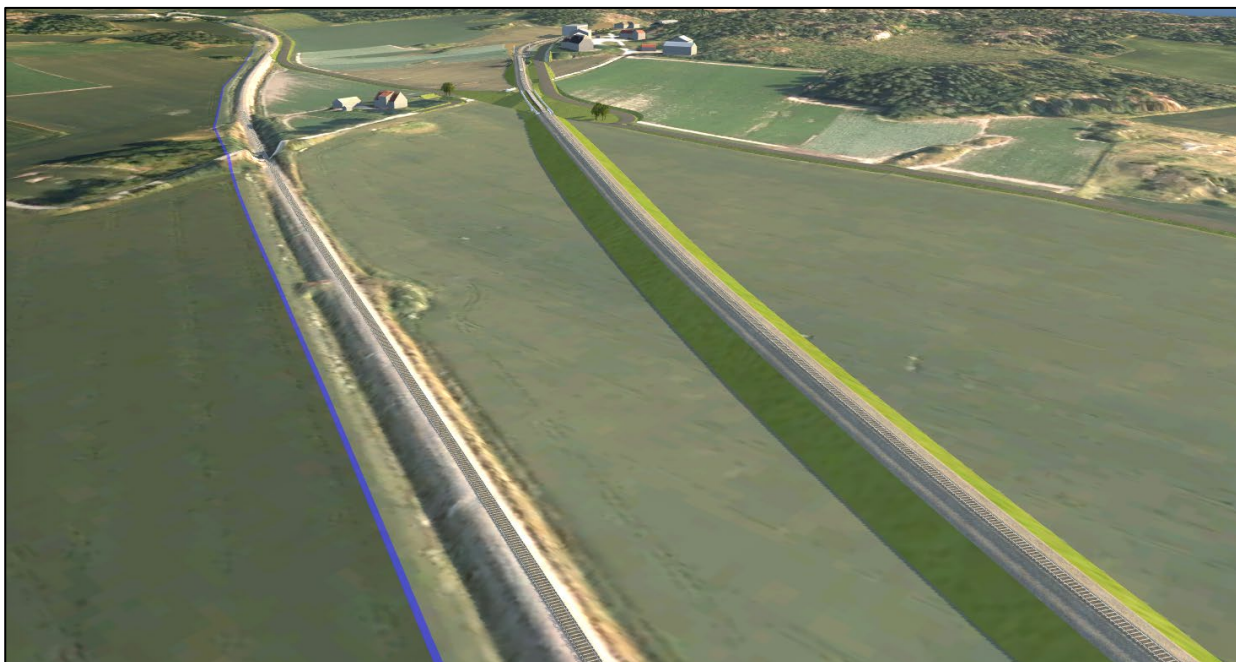
**Figur 20** Oversiktsbilde fra nordvest viser ankomstsporet over jordende mellom hovedsporet og Burum. Inn mot hensettingsanlegget passerer sporet nær tunet på Burum øverst i bildet.

Ny adkomstveg etableres fra Tesalaveien langs østsiden av anlegget. Det vil bli bygget en ny bru for å føre servicesporet over fv. 1078 Tesalaveien. Ved Stomner må eksisterende overgangsbru rives og erstattes med ny. Det er behov for en støttemur mellom sporet og tunet på Burum gård

For dette alternativet er det planlagt fylling for påkjøringsspor i området mellom eksisterende spor og Tesalaveien, og for adkomstveien i senkningen sørvest for Burum gård. Deler av selve hensettingsanlegget vil ligge på fylling, mens andre deler blir liggende med opptil 12 m høy ensidig fjellskjæring.

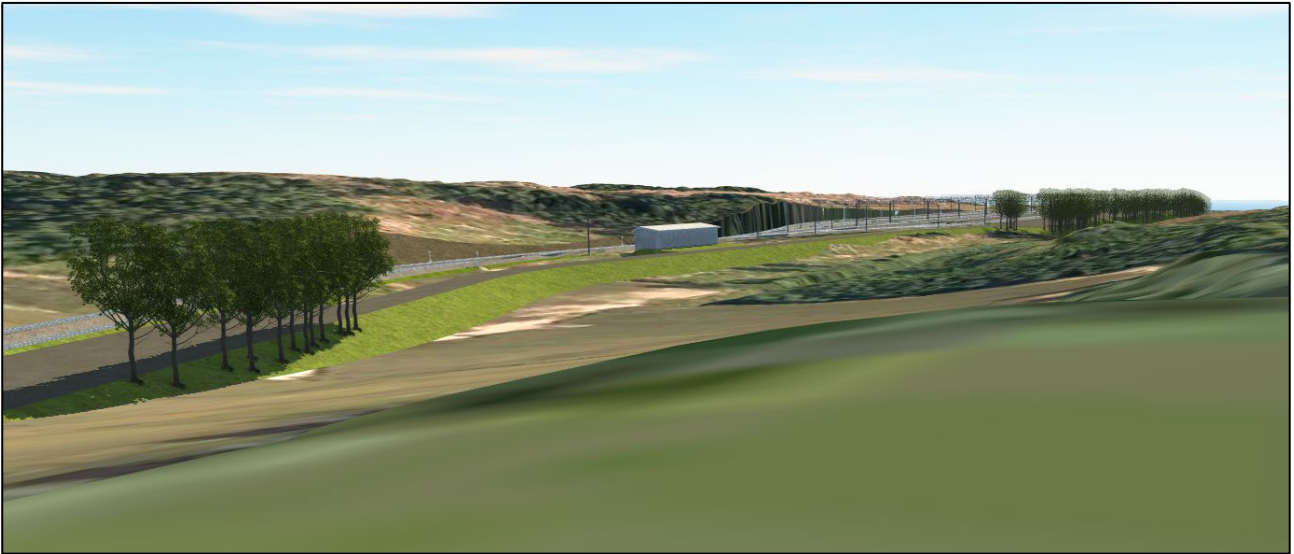
Figur 21 Sett fra området ved Tunet på Burum. Bildet viser teknisk bygg i forkant av sporvifta. Lenger bak vises sporvifta med fjellskjæring bak.

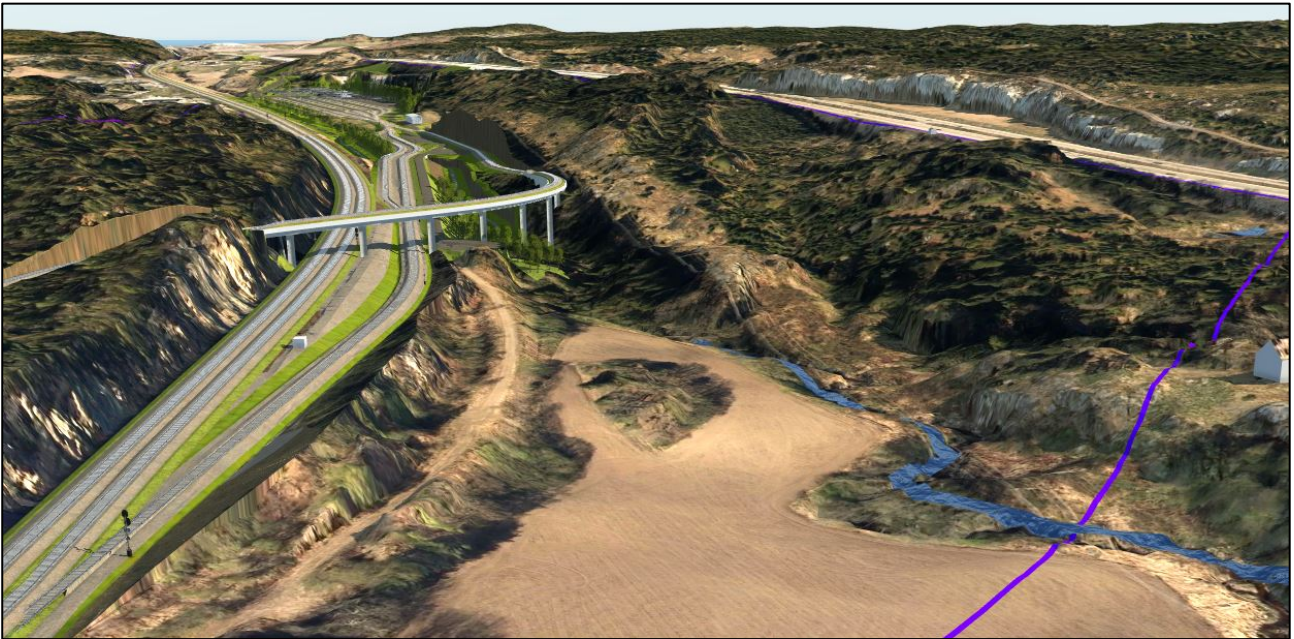
Figur 25 Tiltaket sett i fugleperspektiv fra Kambo herregård

Tiltaket dominerer over landskapets skala og endrer landskapsbildets karakter i stor grad. Adkomstveg og tilførselsspor vil gi markerte fjellskjæringer i landskapsformene på begge sider av daldraget. Plasseringen gjør at det er et relativt lite landskapsavsnitt som påvirkes. De visuelle virkningene av tiltaket blir dominerende sett på nært hold, men det blir relativt lite visuelle fjernvirkninger.

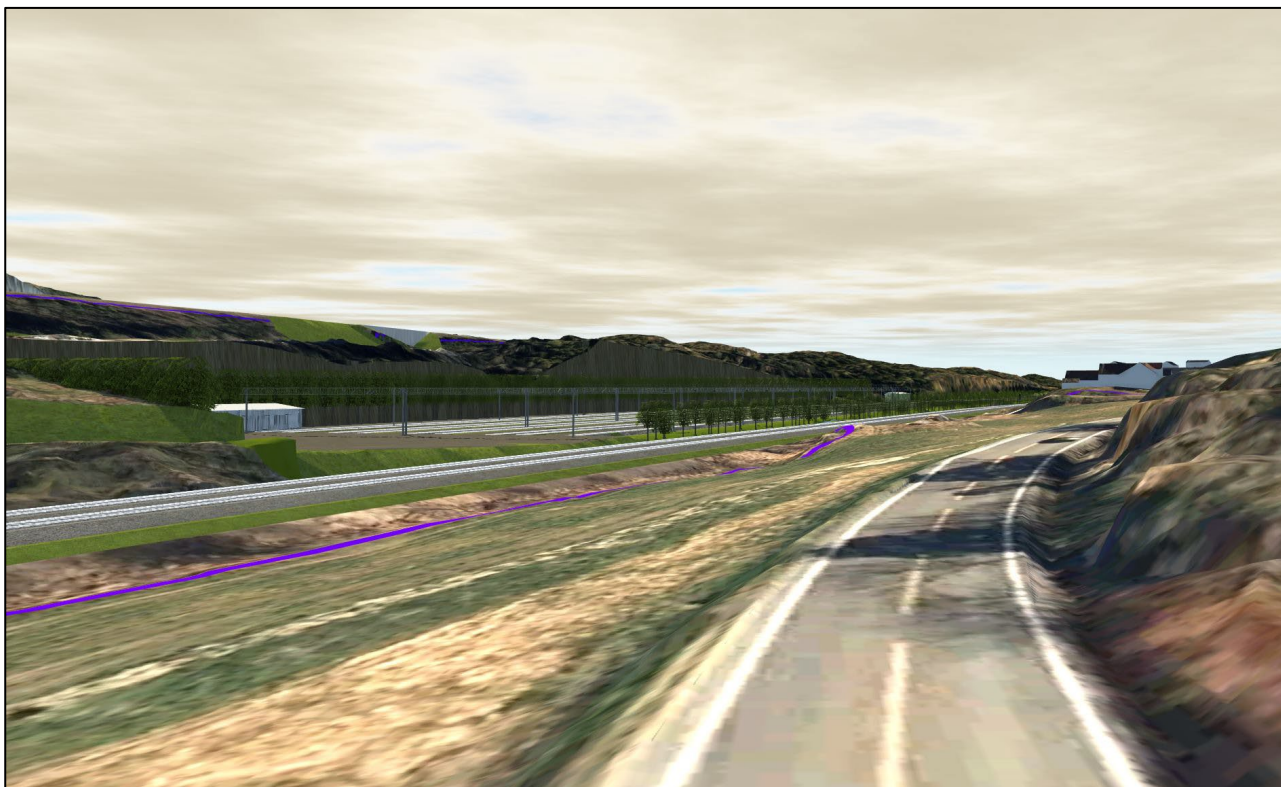
Figur 27 Tiltaket sett mot sør fra Osloveien. Plasseringen av sporvifta innebærer høye skjæringer i dalsiden.
