# Landskap

## Silingsrapport med konsekvensutredning, fagrapport Hensetting Moss InterCity Østfoldbanen

September2020

<b>BANE NOR</b> Hensetting Moss	<b>KU fagrapport Landskap</b>	Side: 2 av 80 Dok.n ICH-11-A-25046 Rev.: 04A Dato 23.09.2020
------------------------------------	-------------------------------	---

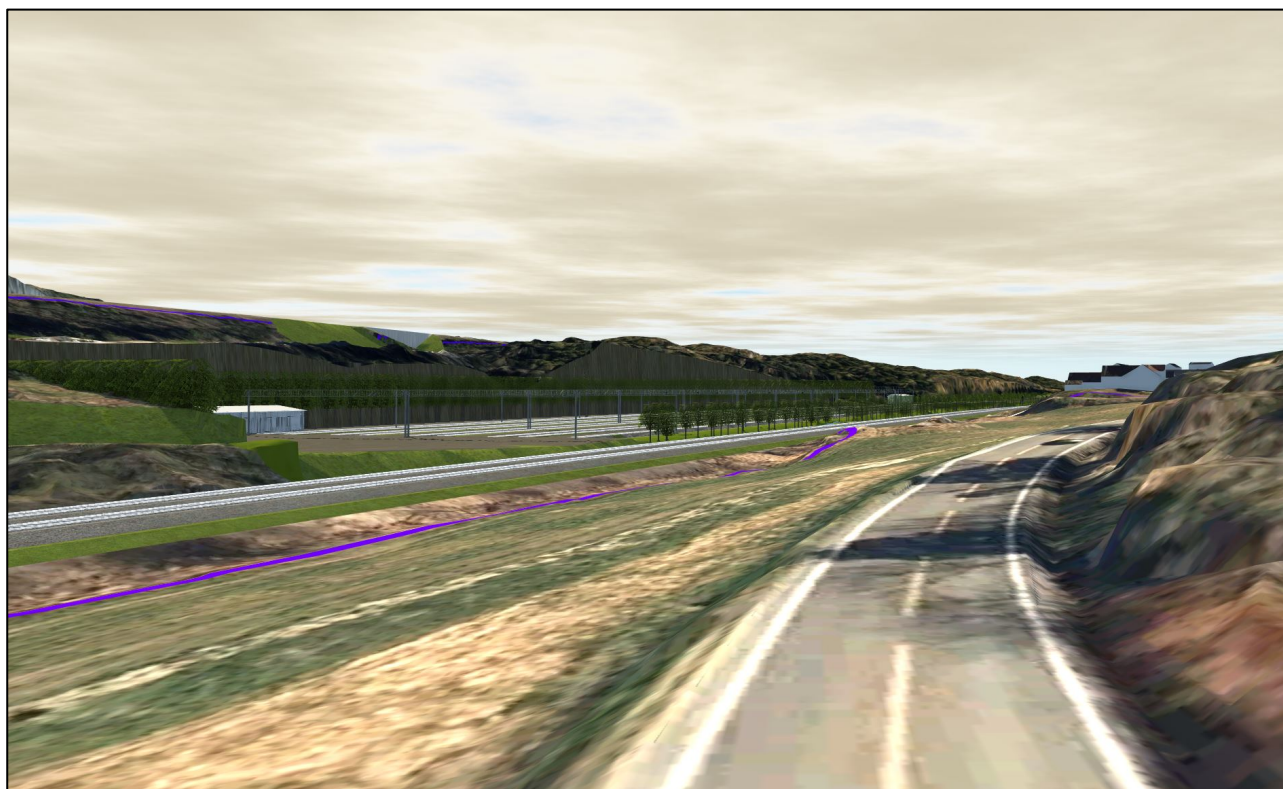
Figur 28 Tiltaket sett mot sør fra Osloveien

Delområde L2 Osloveien er berørt av hensettingsvifta med en høy skjæring i høydedraget i øst og nord. Høydedraget er også påvirket av en adkomstveg som erstatter Ødemørkveien. Denne vegen gir terrenginngrep i form av skjæringer i det gjenværende høydedraget mellom E6 og planlagt sporvifte. Kambobekken er lagt om i et rett strekk mellom hensettingsvifta og hovedsporet. Nord for hensettingsvifta blir bekken liggende i eksisterende trasé. Ny adkomstveg nordover har linjeføring som gir lite terrenginngrep på de flate arealene. Omfattende terrenginngrep og bekkeomlegging påvirker landskapsrommet.

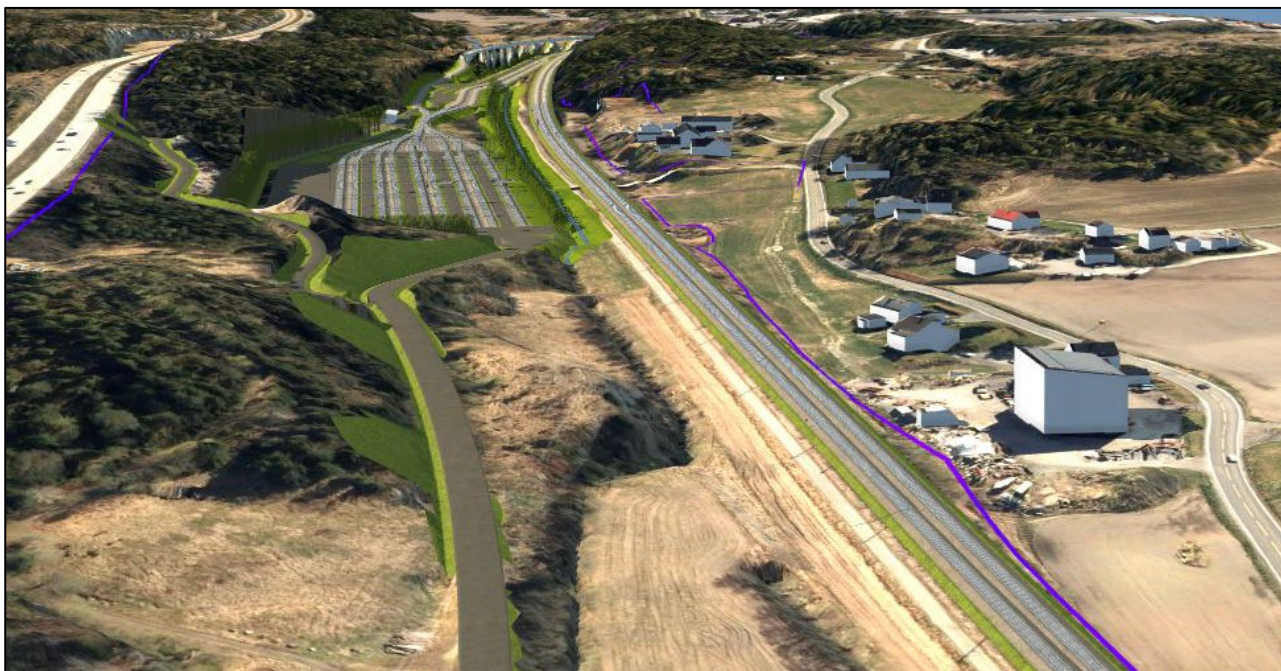
Figur 29 Tiltaket sett fra nord mot sør

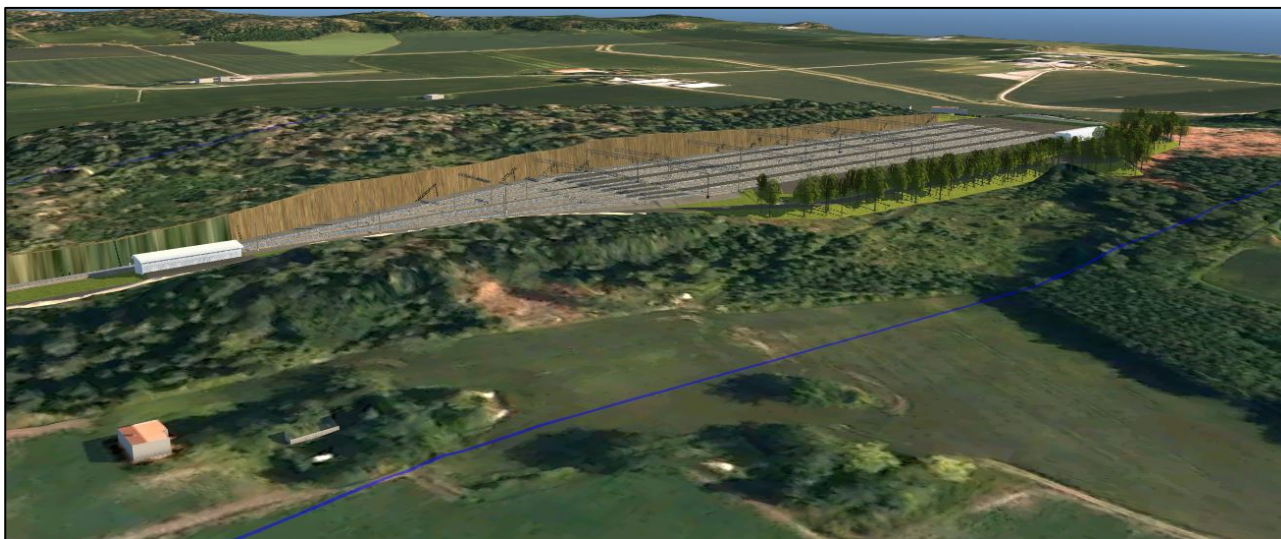
Figur 40 Sporvifta er lagt inn i høydedragets vesthelling og berører randsonen mot jordbrukslandskapet

Adkomstspor og adkomstveg er planlagt lagt på dyrka mark nord i planområdet. Det første strekket ligger på fylling og det siste i skjæring.

Tiltaket krever en omlegging av driftsveg i kulvert under ankomstsporet, og nordover langs kanten av jordbruksarealet på hovedsporets vestsider.

Eksisterende skogsvegetasjon vil bidra til å dempe anlegget i fjernvirkning sett fra vest. Tiltaket er med plasseringen noe forankret i landskapet, men innebærer store terrenginngrep og vil bryte med landskapsbildets karakter og hovedformer. Påvirkningen på landskapsbildet er vurdert til **sterkt forringet**.

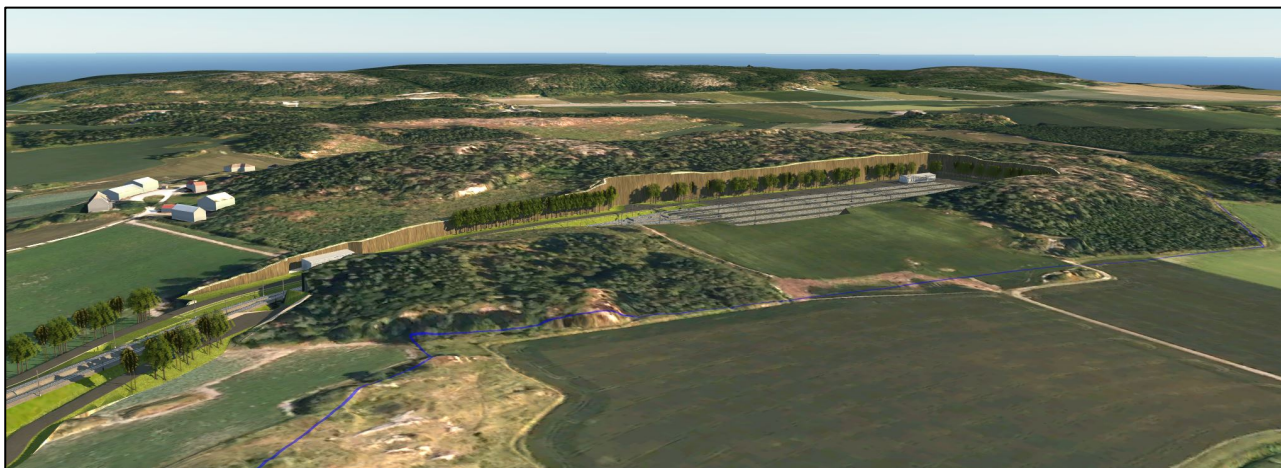
Figur 45 Tiltaket griper inn i randsonen mellom høydedraget og dyrkningslandskapet og vil gi eksponerte terrenginngrep.

Hensettingsanlegget plasseres i den vestvendte, skogkledte åssiden og berører randsonen mot jordbrukslandskapet. Plasseringen innebærer at sporvifta, tilførselssporet og adkomstvegen legges så lavt i terrenget at det blir skjæring mot øst, vest og sør.

Tesalaveien senkes og krysser under ankomstspor i kulvert. Tiltaket vil også kreve en omlegging av driftsveg nordover langs hovedsporets vestsida.

Tiltaket innebærer markante terrenginngrep i form av fjellskjæringer og fyllinger som vil bli eksponert over store avstander. Nærheten til kollen på sørsida vil gi noe forankring, men anlegget vil bli synlig i det store, åpne landskapsrommet i nord og vest, og fra Burum gård i øst.

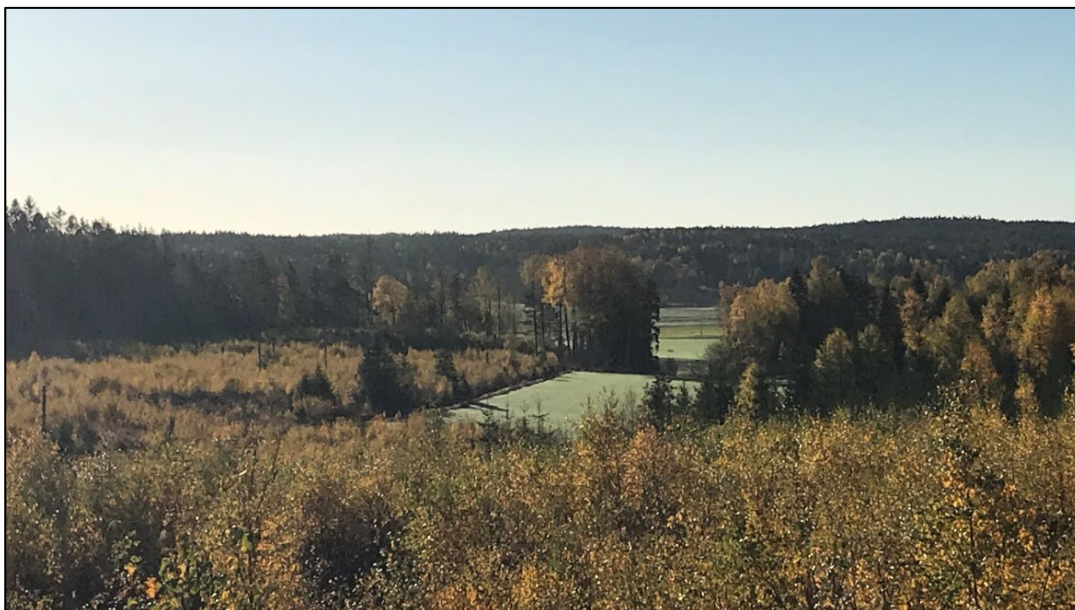
Figur 48 Viser planområdet mot sør

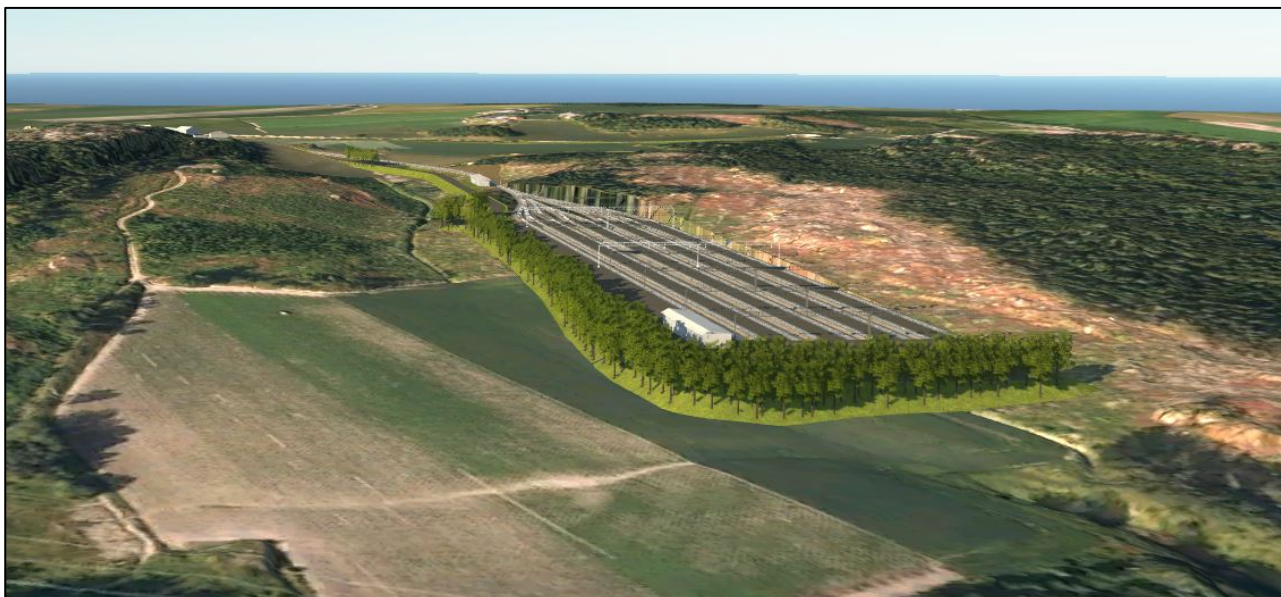
Figur 50 Sporvifta er lagt inn mellom to høydedrag

Sporvifta er plassert sørøst i planområdet, i et daldrag som avgrenses av slake skogkledte høydedrag på hver side. Sporvifta legges inn i en slak vesthelling som gir en cirka ti meter høy fjellskjæring i øst og en opp mot åtte meter høy fylling mot vest/sørvest. Plasseringen følger hovedretningene i landskapet, og høydedragene bidrar til at det blir lite visuell fjernvirkning av tiltaket.
