Årsrapport Ytre Miljø 2020

Utbyggingsprosjektet Drammen-Kobbervikdalen

**Vestfoldbanen (Drammen) – Larvik,
Utbygging Drammen-Kobbervikdalen (UDK)**

**Årsrapport
Ytre miljø 2020**

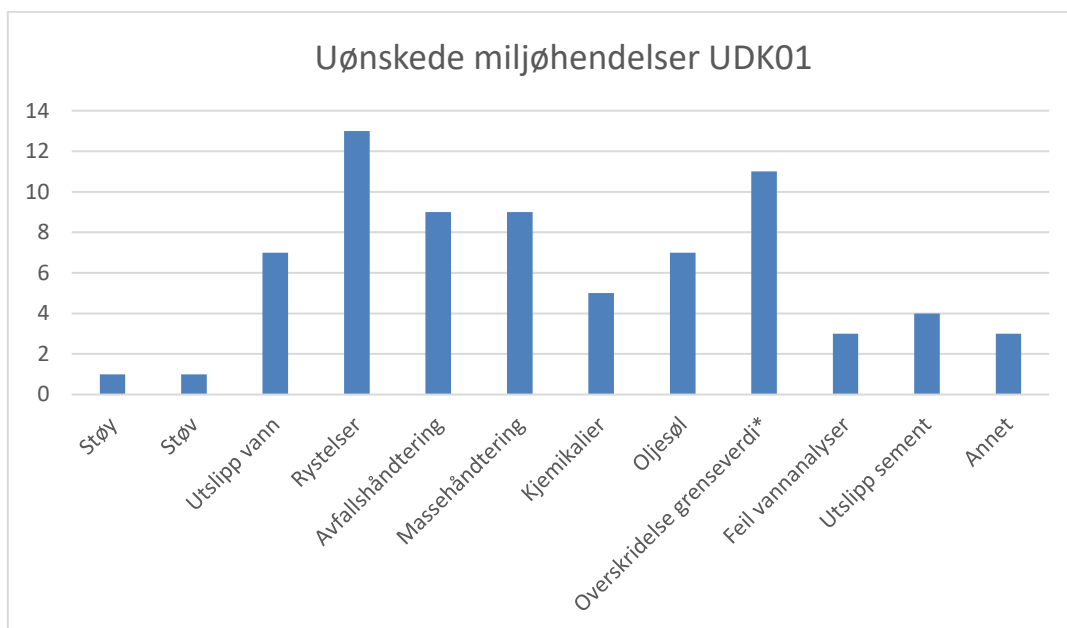
Figur 3: Uønskede miljøhendelser (RUH) ved UKD01 i 2020. *Det har vært overskridelser på grenseverdier for anleggsvann gjennom hele prosjektet, noe som i teorien tilsvarer en RUH hver uke og dermed flere hendelser enn det grafen tilsier.

Det har vært rapportert 73 uønskede hendelser (RUH) innenfor miljø fra 2020. Disse er separert i ulike miljøtemaer i Figur 3 med de viktigste trendene for noen av temaene gjengitt under figuren. Alle hendelsene er registrert i avvikshåndteringsystemet Synergi. De uønskede hendelsene inkluderer ikke naboklager, men omhandler drift på anleggsplassen. Naboklager vurderes i 3.9.

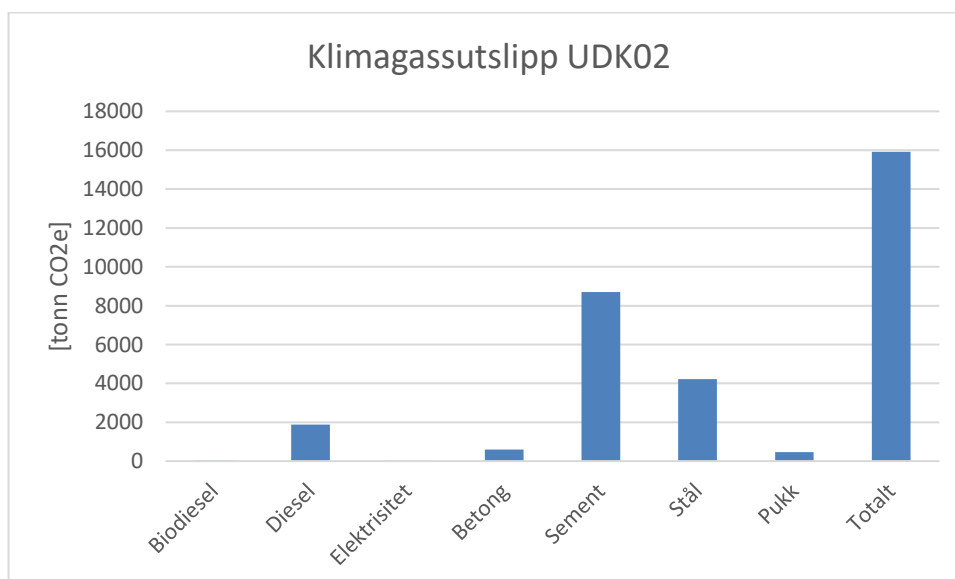
Figur 6: Direkte og indirekte klimagassutslipp ved UDK02 i 2020. For biodiesel og elektrisitet er utslippet av CO₂e på henholdsvis 31,8 og 23,5 tonn CO₂, og dette er for lave verdier til at det syntes i grafen.

Direkte og indirekte utslipp fra produksjonen ved UDK02 er vedlagt i Tabell 21 i Vedlegg E. Direkte klimagassutslipp (diesel, biodiesel og elektrisitet) ved UDK02 tilsvarer 1934 tonn CO₂ ekv² (Figur 6). Det indirekte utslippet som har vært mulig å regne på gjennom EPDer og generiske utslippsfaktorer tilsvarer 13 984 tonn CO₂-ekv² (Figur 6). Det påpekes at dette er noe lavere enn faktisk utslipp da noen materialer foreløpig mangler utslippsfaktor. For 2020 var reduksjonen i klimagassutslipp på 26%. Dette er sammenlignet med en utslippsberegning basert på generiske utslippstall som er vanlige i bransjen.
